RAPPORT DE REPERAGE DES MATERIAUX ET PRODUITS CONTENANT DE L'AMIANTE AVANT REALISATION DE TRAVAUX DANS UN IMMEUBLE BÂTI

Rapport N° 630550 établi le 22/03/2019

**BATIMENT B25 - IRM
56000 VANNES**

**Programme de travaux : Travaux de maintenance ou de rénovation pouvant être effectuée sur
chaque matériau composant le bâtiment.
Ref : Non fournis**

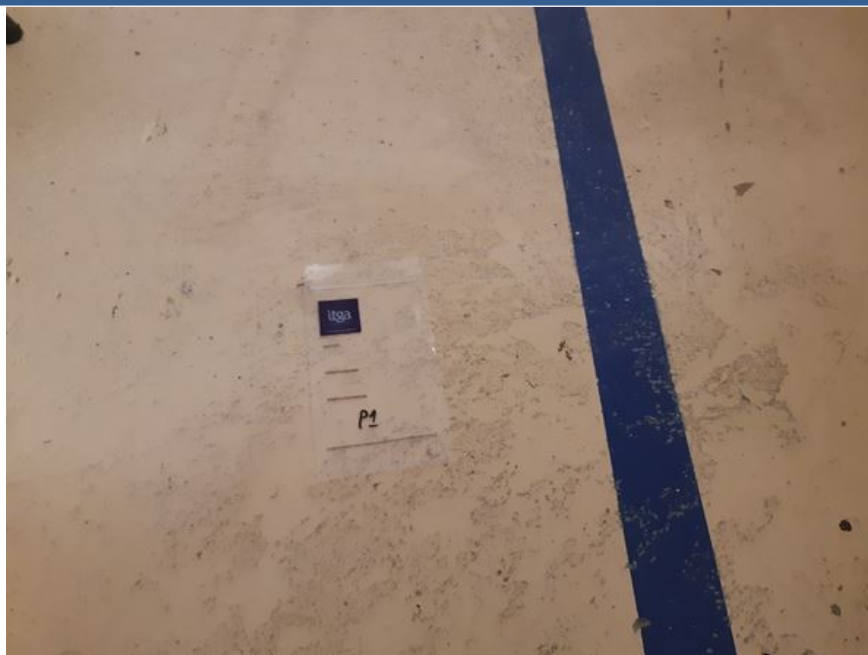
PRELEVEMENT : P1

Pièce ou Local	Réserve pharmacie (Rdc bas - 25)
Composant de la construction	Sol
Partie du composant	Peinture

Présence d'amiante **Non**

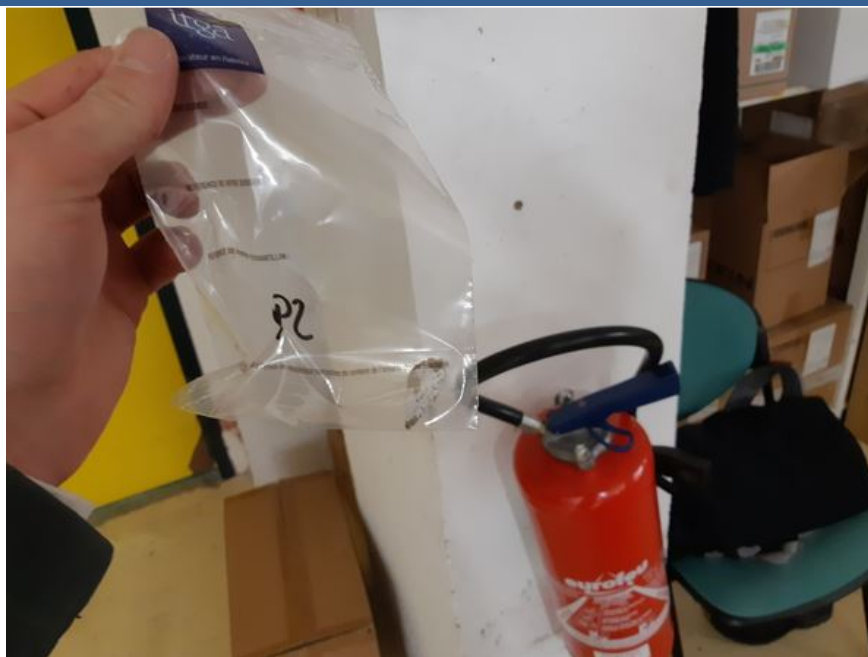
PRELEVEMENT : P2

Pièce ou Local	Réserve pharmacie (Rdc bas - 25)
Composant de la construction	Poteau
Partie du composant	Peinture + enduit gris 1

Présence d'amiante **Non**

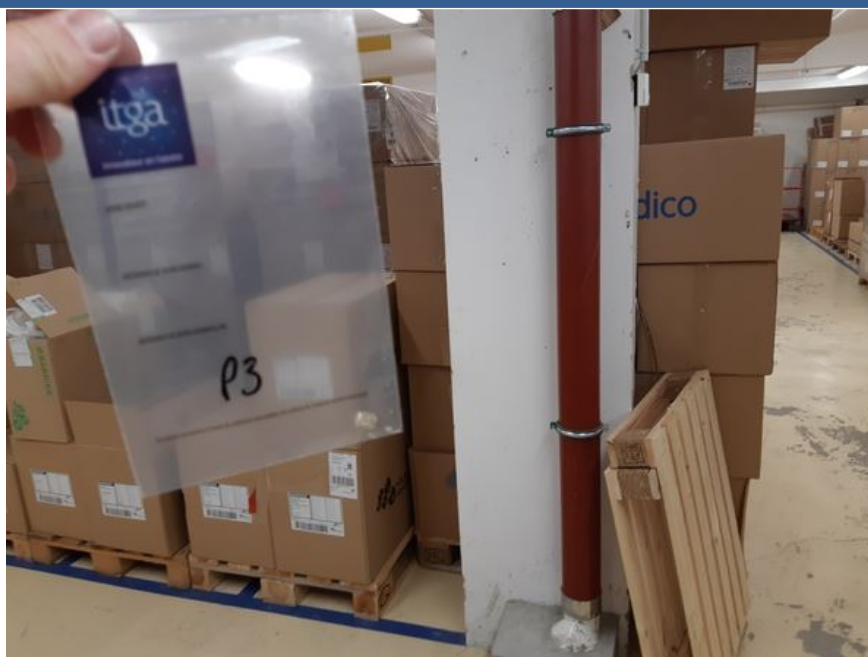
PRELEVEMENT : P3

Pièce ou Local	Réserve pharmacie (Rdc bas - 25)
Composant de la construction	Poteau
Partie du composant	Peinture + enduit gris 2
Présence d'amiante	Non
Plan N°	/

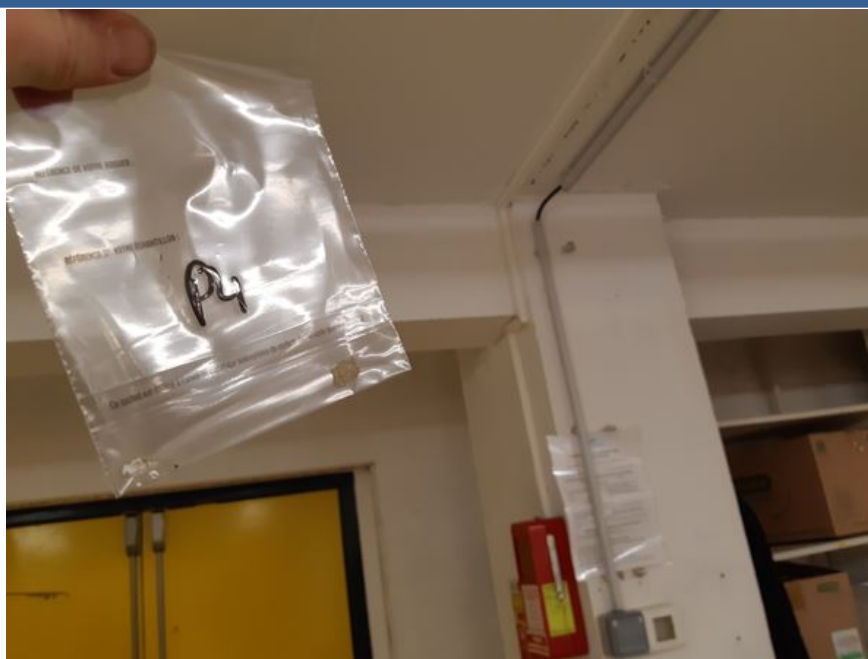
PRELEVEMENT : P4

Pièce ou Local	Réserve pharmacie (Rdc bas - 25)
Composant de la construction	Poutre
Partie du composant	Peinture + enduit gris 1
Présence d'amiante	Non
Plan N°	/

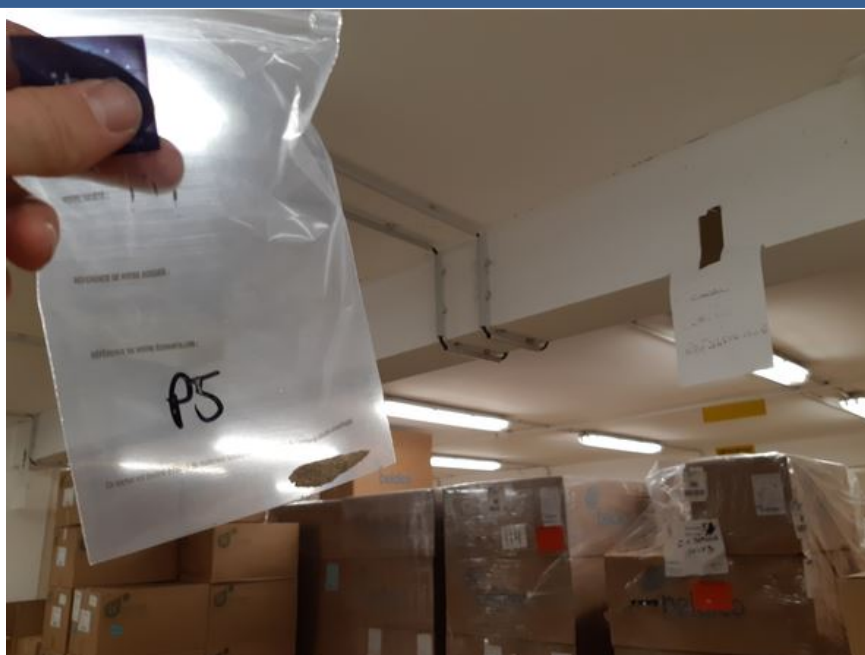
PRELEVEMENT : P5

Pièce ou Local	Réserve pharmacie (Rdc bas - 25)
Composant de la construction	Poutre
Partie du composant	Peinture + enduit gris 2

Présence d'amiante **Non**

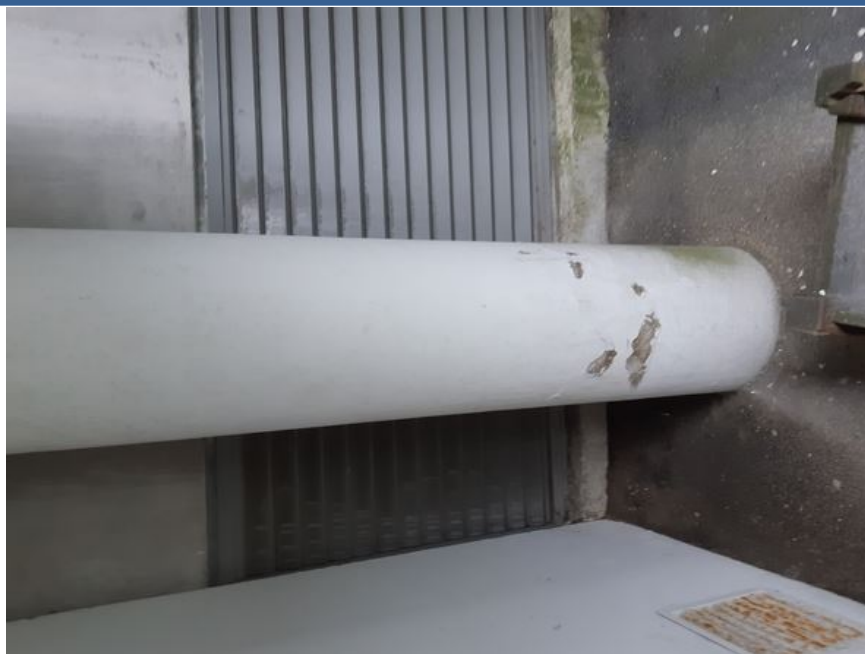
PRELEVEMENT : P7

Pièce ou Local	Façade (Extérieur)
Composant de la construction	Poteau rond
Partie du composant	Peinture + enduit

Présence d'amiante **Non**

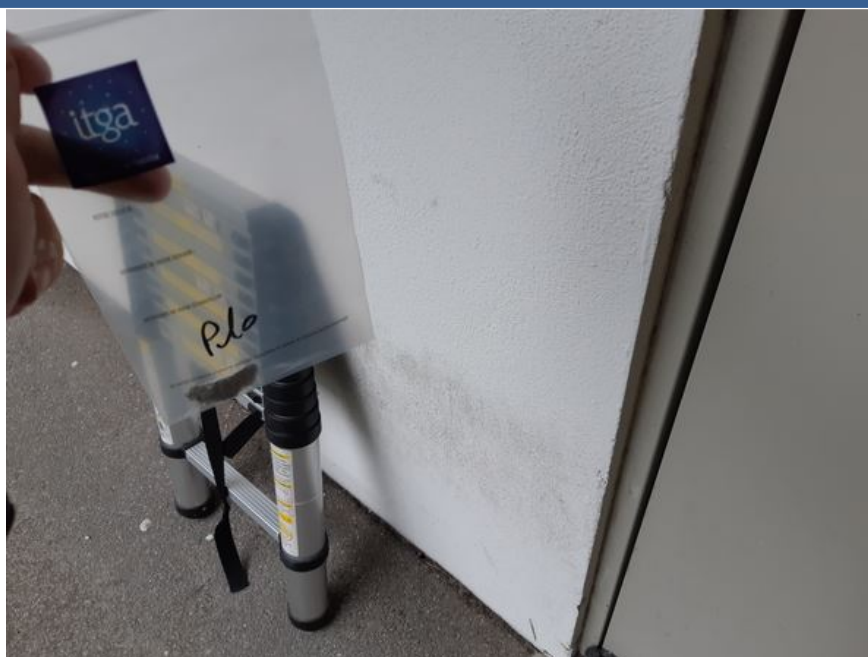
PRELEVEMENT : P10

Pièce ou Local	Façade (Extérieur)
Composant de la construction	Mur
Partie du composant	Peinture + enduit ciment
Présence d'amiante	Non
Plan N°	/
