DOSSIER DE DIAGNOSTICS TECHNIQUES

Référence : 56-114753 Groupement Hospitalier Bretagne Atlantique 01.07.25

Bien :	Bâtiment 20
Adresse :	20 boulevard du Général Guillaudot 56000 VANNES
Numéro de lot :	
Référence Cadastre :	NC

Rapport de mission de repérage des matériaux et produits contenant de l'amiante avant réalisation de travaux

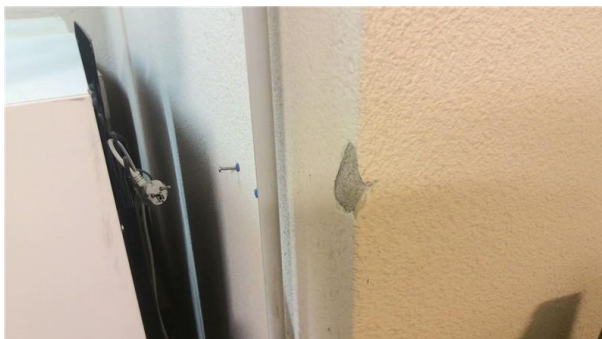
PRELEVEMENT : P001

Nom du client	Numéro de dossier	Localisation
Groupeement Hospitalier Bretagne Atlantique	56-114753 Groupeement Hospitalier Bretagne Atlantique 01.07.25	RDC - 20/0/1107 Mur de Refend - Mur
Nom de l'opérateur	Date de prélèvement	Matériau
CHAUVIN Kilian	01/07/2025	Enduits
Résultat amiante		
Présence d'amiante (Fibres d'amiante de type chrysotile)

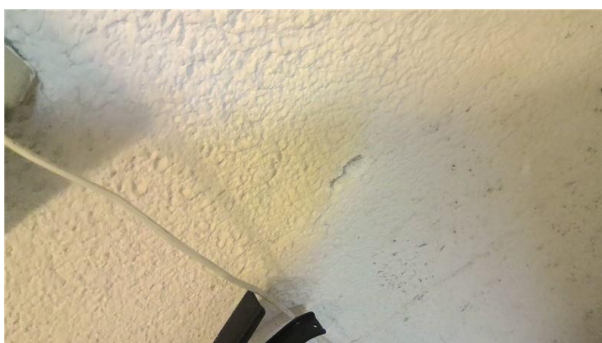
PRELEVEMENT : P002

Nom du client	Numéro de dossier	Localisation
Groupeement Hospitalier Bretagne Atlantique	56-114753 Groupeement Hospitalier Bretagne Atlantique 01.07.25	RDC - 20/0/1107 Mur de Refend - Mur
Nom de l'opérateur	Date de prélèvement	Matériau
CHAUVIN Kilian	01/07/2025	Joint parpaing
Résultat amiante		
absence d'amiante

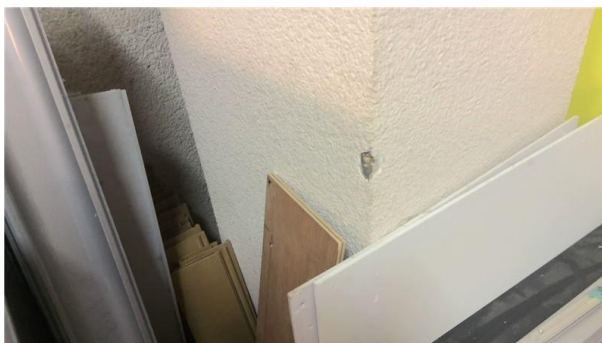
PRELEVEMENT : P003

Nom du client	Numéro de dossier	Localisation
Groupeement Hospitalier Bretagne Atlantique	56-114753 Groupeement Hospitalier Bretagne Atlantique 01.07.25	RDC - 20/0/1107 Poteaux - Mur
Nom de l'opérateur	Date de prélèvement	Matériau
CHAUVIN Kilian	01/07/2025	Béton + Enduits

Résultat amiante

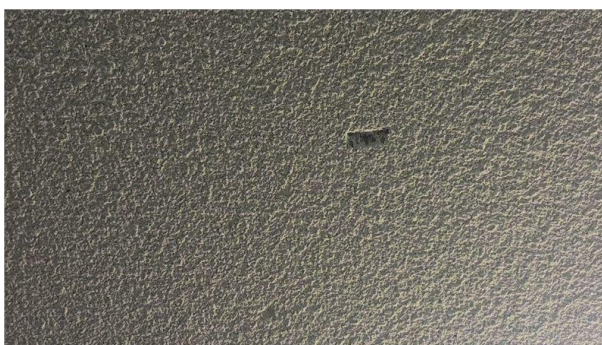
PRELEVEMENT : P004

Nom du client	Numéro de dossier	Localisation
Groupeement Hospitalier Bretagne Atlantique	56-114753 Groupeement Hospitalier Bretagne Atlantique 01.07.25	RDC - 20/0/1107 Plafond - Plafond
Nom de l'opérateur	Date de prélèvement	Matériau
CHAUVIN Kilian	01/07/2025	Enduits

Résultat amiante

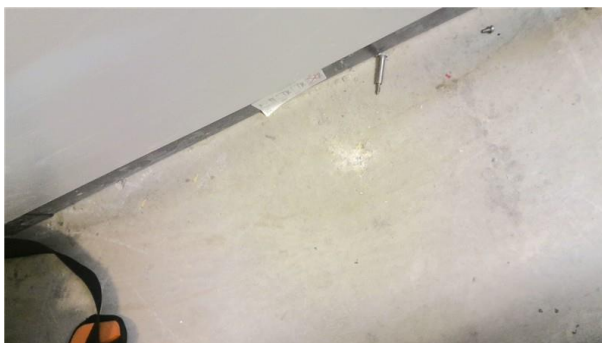
PRELEVEMENT : P005

Nom du client	Numéro de dossier	Localisation
Groupeement Hospitalier Bretagne Atlantique	56-114753 Groupeement Hospitalier Bretagne Atlantique 01.07.25	RDC - 20/0/1107 Revêtement de sol - Sol
Nom de l'opérateur	Date de prélèvement	Matériau
CHAUVIN Kilian	01/07/2025	Béton

Résultat amiante

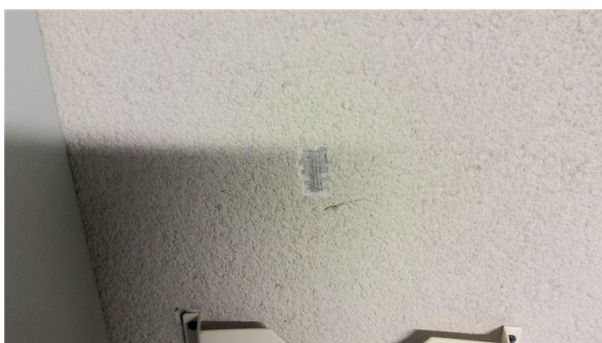
PRELEVEMENT : P006

Nom du client	Numéro de dossier	Localisation
Groupeement Hospitalier Bretagne Atlantique	56-114753 Groupeement Hospitalier Bretagne Atlantique 01.07.25	RDC - 20/0/1105 Mur de Refend - Mur
Nom de l'opérateur	Date de prélèvement	Matériau
CHAUVIN Kilian	01/07/2025	Enduits

Résultat amiante

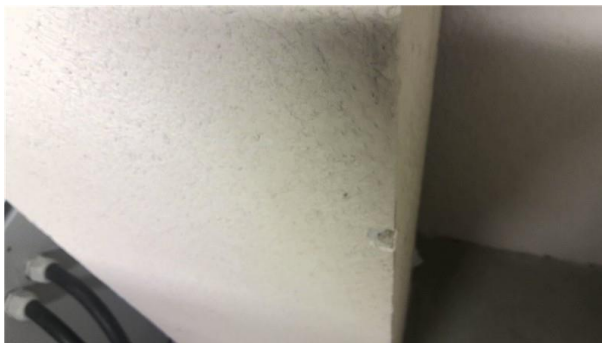
PRELEVEMENT : P007

Nom du client	Numéro de dossier	Localisation
Groupeement Hospitalier Bretagne Atlantique	56-114753 Groupeement Hospitalier Bretagne Atlantique 01.07.25	RDC - 20/0/1105 Poteaux - Mur
Nom de l'opérateur	Date de prélèvement	Matériau
CHAUVIN Kilian	01/07/2025	Béton + Enduits

Résultat amiante

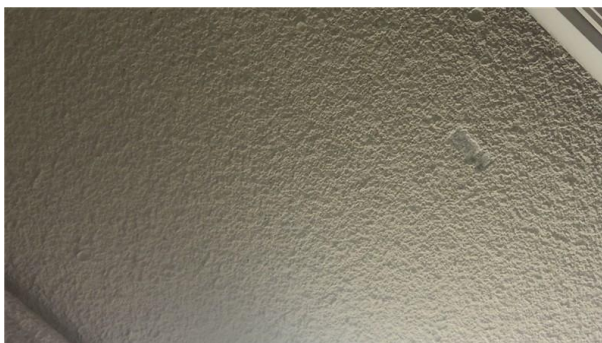
PRELEVEMENT : P008

Nom du client	Numéro de dossier	Localisation
Groupeement Hospitalier Bretagne Atlantique	56-114753 Groupeement Hospitalier Bretagne Atlantique 01.07.25	RDC - 20/0/1105 Plafond - Plafond
Nom de l'opérateur	Date de prélèvement	Matériau
CHAUVIN Kilian	01/07/2025	Enduits

Résultat amiante

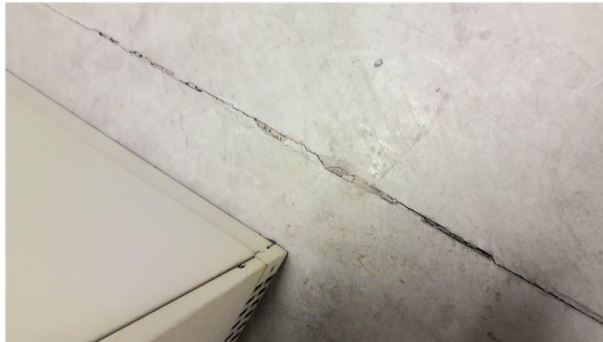
PRELEVEMENT : P009

Nom du client	Numéro de dossier	Localisation
Groupeement Hospitalier Bretagne Atlantique	56-114753 Groupeement Hospitalier Bretagne Atlantique 01.07.25	RDC - 20/0/1105 Revêtement de sol - Sol
Nom de l'opérateur	Date de prélèvement	Matériau
CHAUVIN Kilian	01/07/2025	Béton
Résultat amiante		
absence d'amiante

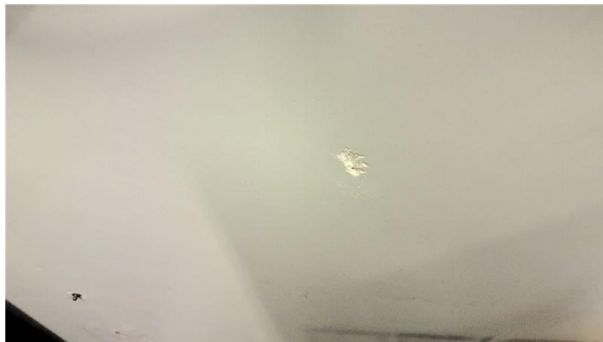
PRELEVEMENT : P010

Nom du client	Numéro de dossier	Localisation
Groupeement Hospitalier Bretagne Atlantique	56-114753 Groupeement Hospitalier Bretagne Atlantique 01.07.25	RDC - 20/0/1104 Mur de Refend - Mur
Nom de l'opérateur	Date de prélèvement	Matériau
CHAUVIN Kilian	01/07/2025	Enduits
Résultat amiante		
absence d'amiante

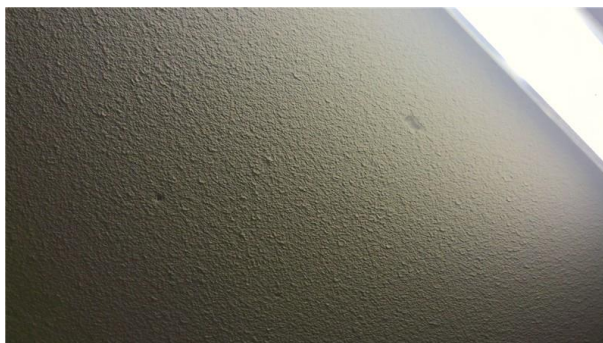
PRELEVEMENT : P011

Nom du client	Numéro de dossier	Localisation
Groupeement Hospitalier Bretagne Atlantique	56-114753 Groupeement Hospitalier Bretagne Atlantique 01.07.25	RDC - 20/0/1104 Plafond - Plafond
Nom de l'opérateur	Date de prélèvement	Matériau
CHAUVIN Kilian	01/07/2025	Enduits
Résultat amiante		
absence d'amiante

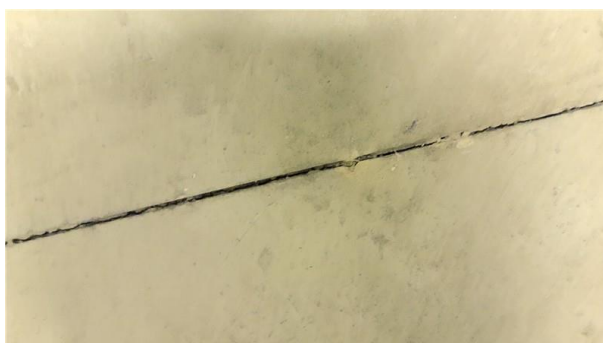
PRELEVEMENT : P012

Nom du client	Numéro de dossier	Localisation
Groupeement Hospitalier Bretagne Atlantique	56-114753 Groupeement Hospitalier Bretagne Atlantique 01.07.25	RDC - 20/0/1104 Revêtement de sol - Sol
Nom de l'opérateur	Date de prélèvement	Matériau
CHAUVIN Kilian	01/07/2025	Béton
Résultat amiante		
absence d'amiante

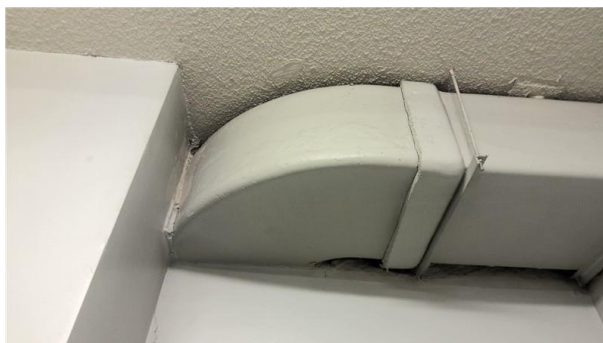
PRELEVEMENT : P013

Nom du client	Numéro de dossier	Localisation
Groupeement Hospitalier Bretagne Atlantique	56-114753 Groupeement Hospitalier Bretagne Atlantique 01.07.25	RDC - 20/0/1104 Conduit - Toutes zones
Nom de l'opérateur	Date de prélèvement	Matériau
CHAUVIN Kilian	01/07/2025	Fibre-ciment

Résultat amiante

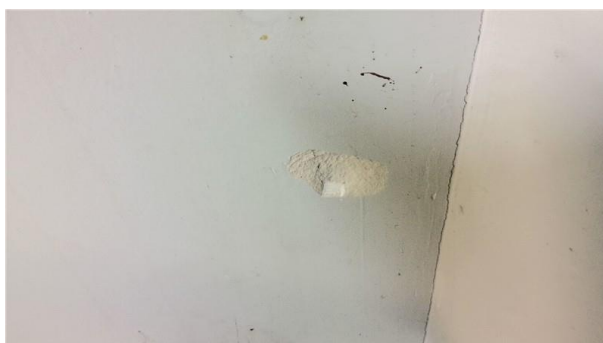
PRELEVEMENT : P014

Nom du client	Numéro de dossier	Localisation
Groupeement Hospitalier Bretagne Atlantique	56-114753 Groupeement Hospitalier Bretagne Atlantique 01.07.25	RDC - 20/0/1103 Mur de Refend - Mur
Nom de l'opérateur	Date de prélèvement	Matériau
CHAUVIN Kilian	01/07/2025	Enduits

Résultat amiante

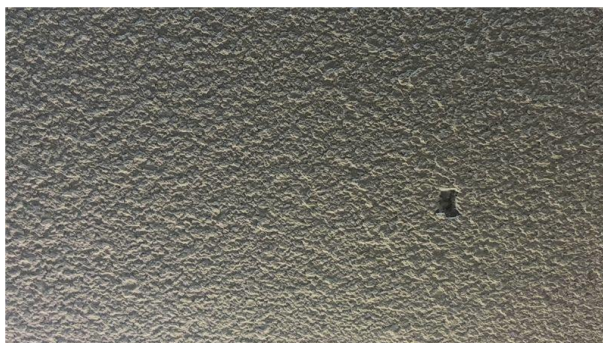
PRELEVEMENT : P015

Nom du client	Numéro de dossier	Localisation
Groupeement Hospitalier Bretagne Atlantique	56-114753 Groupeement Hospitalier Bretagne Atlantique 01.07.25	RDC - 20/0/1103 Plafond - Plafond
Nom de l'opérateur	Date de prélèvement	Matériau
CHAUVIN Kilian	01/07/2025	Enduits
Résultat amiante		
absence d'amiante

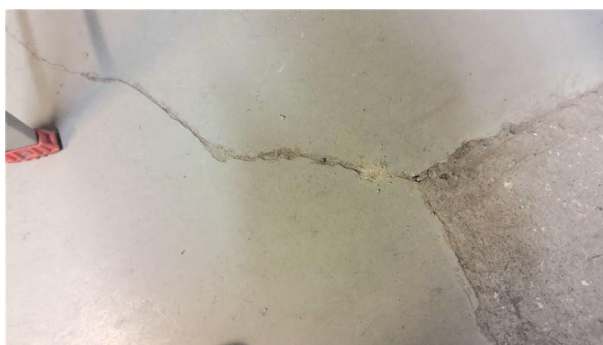
PRELEVEMENT : P016

Nom du client	Numéro de dossier	Localisation
Groupeement Hospitalier Bretagne Atlantique	56-114753 Groupeement Hospitalier Bretagne Atlantique 01.07.25	RDC - 20/0/1103 Revêtement de sol - Sol
Nom de l'opérateur	Date de prélèvement	Matériau
CHAUVIN Kilian	01/07/2025	Béton
Résultat amiante		
absence d'amiante

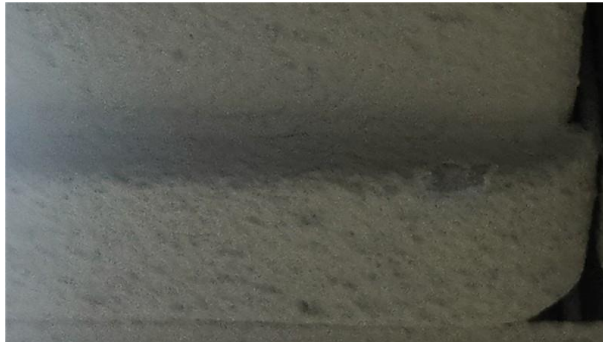
PRELEVEMENT : P017

Nom du client	Numéro de dossier	Localisation
Groupeement Hospitalier Bretagne Atlantique	56-114753 Groupeement Hospitalier Bretagne Atlantique 01.07.25	RDC - 20/0/1103 Conduit - Toutes zones
Nom de l'opérateur	Date de prélèvement	Matériau
CHAUVIN Kilian	01/07/2025	Fibre-ciment
Résultat amiante		
Présence d'amiante (Fibres d'amiante de type chrysotile)

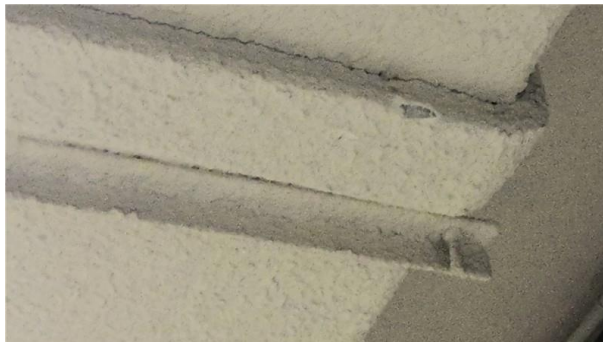
PRELEVEMENT : P018

Nom du client	Numéro de dossier	Localisation
Groupeement Hospitalier Bretagne Atlantique	56-114753 Groupeement Hospitalier Bretagne Atlantique 01.07.25	RDC - 20/0/1103 Conduit n°2 - Toutes zones
Nom de l'opérateur	Date de prélèvement	Matériau
CHAUVIN Kilian	01/07/2025	Fibre-ciment
Résultat amiante		
Présence d'amiante (Fibres d'amiante de type chrysotile)

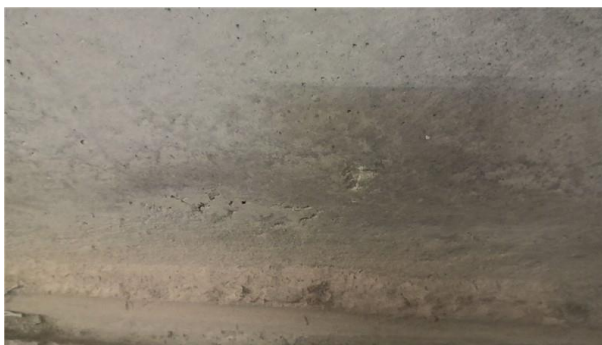
PRELEVEMENT : P019

Nom du client	Numéro de dossier	Localisation
Groupeement Hospitalier Bretagne Atlantique	56-114753 Groupeement Hospitalier Bretagne Atlantique 01.07.25	RDC - 20/0/1112 Mur de Refend - Mur
Nom de l'opérateur	Date de prélèvement	Matériau
CHAUVIN Kilian	01/07/2025	Béton

Résultat amiante

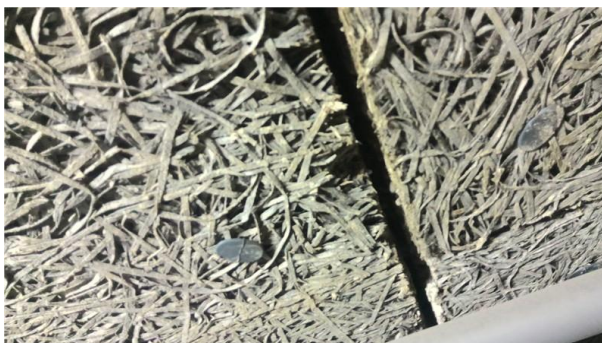
PRELEVEMENT : P020

Nom du client	Numéro de dossier	Localisation
Groupeement Hospitalier Bretagne Atlantique	56-114753 Groupeement Hospitalier Bretagne Atlantique 01.07.25	RDC - 20/0/1112 Plafond - Plafond
Nom de l'opérateur	Date de prélèvement	Matériau
CHAUVIN Kilian	01/07/2025	Fibralith

Résultat amiante

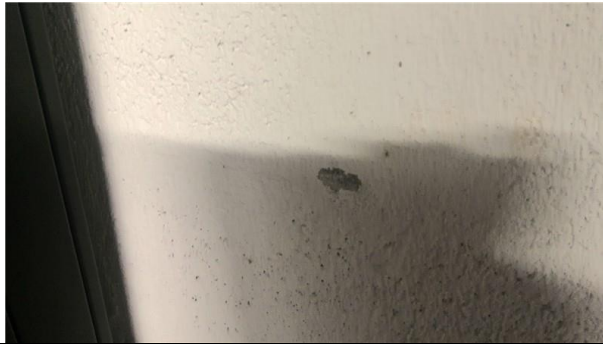
PRELEVEMENT : P021

Nom du client	Numéro de dossier	Localisation
Groupeement Hospitalier Bretagne Atlantique	56-114753 Groupeement Hospitalier Bretagne Atlantique 01.07.25	RDC - Couloir Mur de Refend - Mur
Nom de l'opérateur	Date de prélèvement	Matériau
CHAUVIN Kilian	01/07/2025	Joint parpaing
Résultat amiante		
absence d'amiante

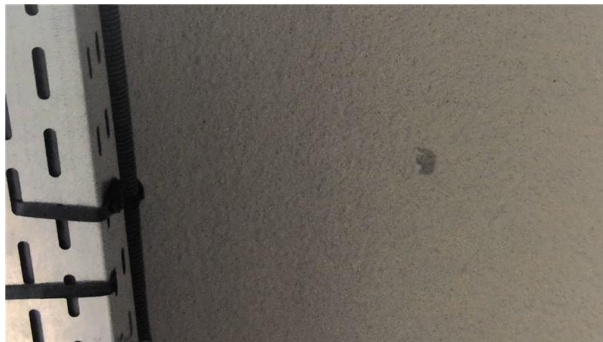
PRELEVEMENT : P022

Nom du client	Numéro de dossier	Localisation
Groupeement Hospitalier Bretagne Atlantique	56-114753 Groupeement Hospitalier Bretagne Atlantique 01.07.25	RDC - Couloir Plafond - Plafond
Nom de l'opérateur	Date de prélèvement	Matériau
CHAUVIN Kilian	01/07/2025	Enduits
Résultat amiante		
absence d'amiante

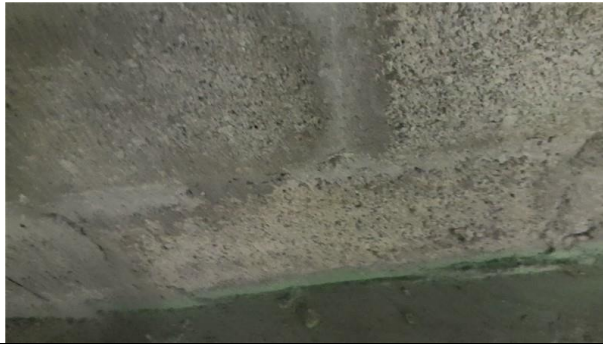
PRELEVEMENT : P023

Nom du client	Numéro de dossier	Localisation
Groupeement Hospitalier Bretagne Atlantique	56-114753 Groupeement Hospitalier Bretagne Atlantique 01.07.25	1er - 20/1/3190 Mur de Refend - Mur
Nom de l'opérateur	Date de prélèvement	Matériau
CHAUVIN Kilian	01/07/2025	Joint parpaing
Résultat amiante		
absence d'amiante

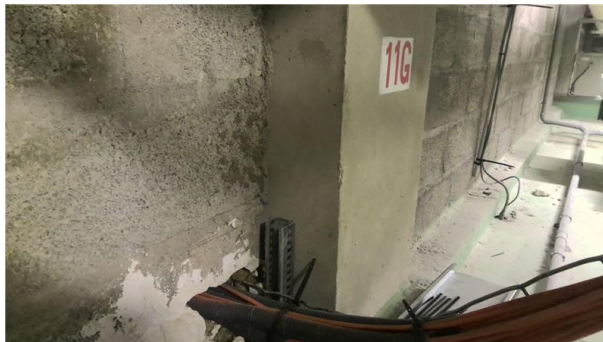
PRELEVEMENT : P024

Nom du client	Numéro de dossier	Localisation
Groupeement Hospitalier Bretagne Atlantique	56-114753 Groupeement Hospitalier Bretagne Atlantique 01.07.25	1er - 20/1/3190 Poteaux - Mur
Nom de l'opérateur	Date de prélèvement	Matériau
CHAUVIN Kilian	01/07/2025	Enduits
Résultat amiante		
Présence d'amiante (Fibres d'amiante de type chrysotile)

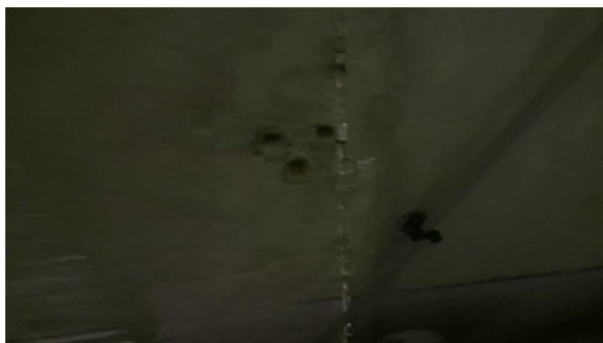
PRELEVEMENT : P025

Nom du client	Numéro de dossier	Localisation
Groupeement Hospitalier Bretagne Atlantique	56-114753 Groupeement Hospitalier Bretagne Atlantique 01.07.25	1er - 20/1/3190 Plafond - Plafond
Nom de l'opérateur	Date de prélèvement	Matériau
CHAUVIN Kilian	01/07/2025	Béton
Résultat amiante		
absence d'amiante

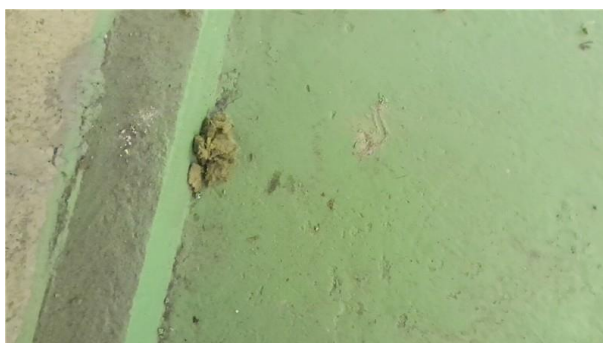
PRELEVEMENT : P026

Nom du client	Numéro de dossier	Localisation
Groupeement Hospitalier Bretagne Atlantique	56-114753 Groupeement Hospitalier Bretagne Atlantique 01.07.25	1er - 20/1/3190 Revêtement de sol - Sol
Nom de l'opérateur	Date de prélèvement	Matériau
CHAUVIN Kilian	01/07/2025	Béton
Résultat amiante		
absence d'amiante

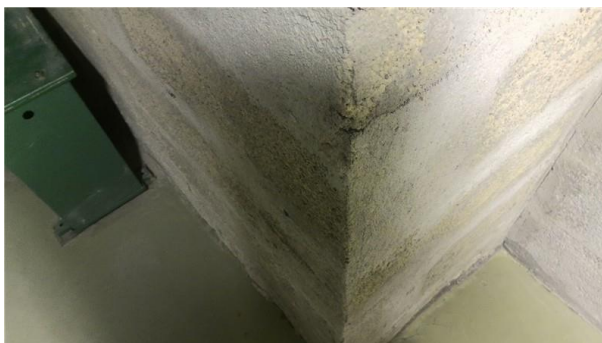
PRELEVEMENT : P027

Nom du client	Numéro de dossier	Localisation
Groupeement Hospitalier Bretagne Atlantique	56-114753 Groupeement Hospitalier Bretagne Atlantique 01.07.25	1er - 20/1/3196 Mur de Refend - Mur
Nom de l'opérateur	Date de prélèvement	Matériau
CHAUVIN Kilian	01/07/2025	Joint parpaing
Résultat amiante		
absence d'amiante

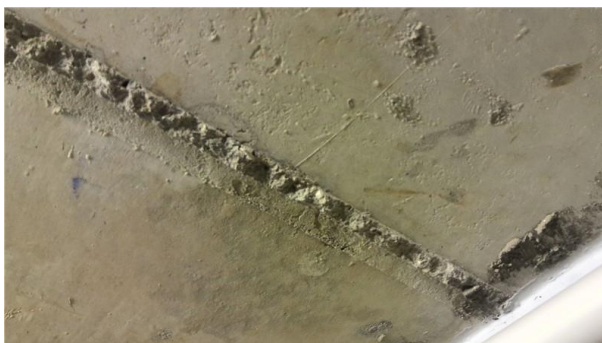
PRELEVEMENT : P028

Nom du client	Numéro de dossier	Localisation
Groupeement Hospitalier Bretagne Atlantique	56-114753 Groupeement Hospitalier Bretagne Atlantique 01.07.25	1er - 20/1/3196 Plafond - Plafond
Nom de l'opérateur	Date de prélèvement	Matériau
CHAUVIN Kilian	01/07/2025	Béton
Résultat amiante		
absence d'amiante
