## Rapport de mission de repérage des enrobés contenant de l'amiante et HAP avant réalisation de travaux

R. 4412-97 modifié par le décret 2017-899 du 9 mai 2017  
Circulaire du 15 mai 2013

A INFORMATIONS GENERALES					
A.1 DESIGNATION DU BATIMENT					
Nature du bâtiment : <b>CPAM</b> Cat. du bâtiment : Nombre de Locaux : Zone / Lieu : Numéro de Lot : Référence Cadastre : <b>NC</b>	Adresse : <b>11 boulevard Allendé 62014 ARRAS CEDEX</b> Escalier : Bâtiment : Porte :  Propriété de: <b>CPAM DE L'ARTOIS</b> <b>11 Boulevard Allendé</b> <b>62014 ARRAS CEDEX</b>				
A.2 DESIGNATION DU DONNEUR D'ORDRE					
Nom : <b>CPAM DE L'ARTOIS</b> Adresse : <b>11 Boulevard Allendé</b> <b>62014 ARRAS CEDEX</b> Qualité : <b>Administration</b>	Documents remis : <b>Néant</b>  Moyens mis à disposition : <b>Néant</b>				
A.3 EXECUTION DE LA MISSION					
Rapport N° : <b>122152 CPAM DE L'ARTOIS A</b> Date de commande : <b>24/06/2025</b> Le repérage a été réalisé le : <b>25/06/2025</b> Par : <b>CHARLES Julie</b> N° certificat de qualification : <b>16052351</b> Date d'obtention : <b>17/02/2023</b> Le présent rapport est établi par une personne dont les compétences sont certifiées par : <b>BUREAU VERITAS Certi

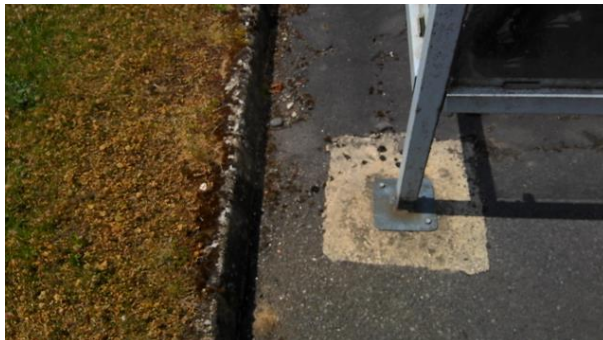
### PRELEVEMENT : P001

Nom du client	Numéro de dossier	Localisation
CPAM DE L'ARTOIS	122152 CPAM DE L'ARTOIS	CPAM - Parking Fragments d'enrobé (50.291701, 2.757744)
Nom de l'opérateur	Date de prélèvement	Matériau
CHARLES Julie	25/06/2025	Enrobé

Positif de 0,50 à 50mg/k MS

absence d'amiante

Référence Couche	Description visuelle	Epaisseur (cm)
J01-GRANULATS	Analyse réalisée non conclusive Prise d'essai n°1 : matériau dur bitumineux de type enrobé (visiblement monocouche) (granulats) (noir)	0
001-GRANULATS	Prise d'essai n°1 : matériau dur bitumineux de type enrobé (visiblement monocouche) (granulats) (noir)	0
002-GRANULATS	Analyse réalisée non conclusive Prise d'essai n°2 : matériau dur bitumineux de type enrobé (visiblement monocouche) (granulats) (noir)	0
003-GRANULATS	Prise d'essai n°2 : matériau dur bitumineux de type enrobé (visiblement monocouche) (granulats) (noir)	0
004-GRANULATS	Analyse réalisée non conclusive Prise d'essai n°3 : matériau dur bitumineux de type enrobé (visiblement monocouche) (granulats) (noir)	0
005-GRANULATS	Prise d'essai n°3 : matériau dur bitumineux de type enrobé (visiblement monocouche) (granulats) (noir)	0
007-LIANT	Matériau dur bitumineux de type enrobé (visiblement monocouche) (liant hydrocarboné) (noir)	0

Réutilisation à chaud possible							
N° Localis.	Localisation	Zone / Lieu	Coordonnées GPS	Elément	Matériau / Produit		
1	Parking	CPAM	50.291701, 2.757744	Fragments d'enrobé	Enrobé

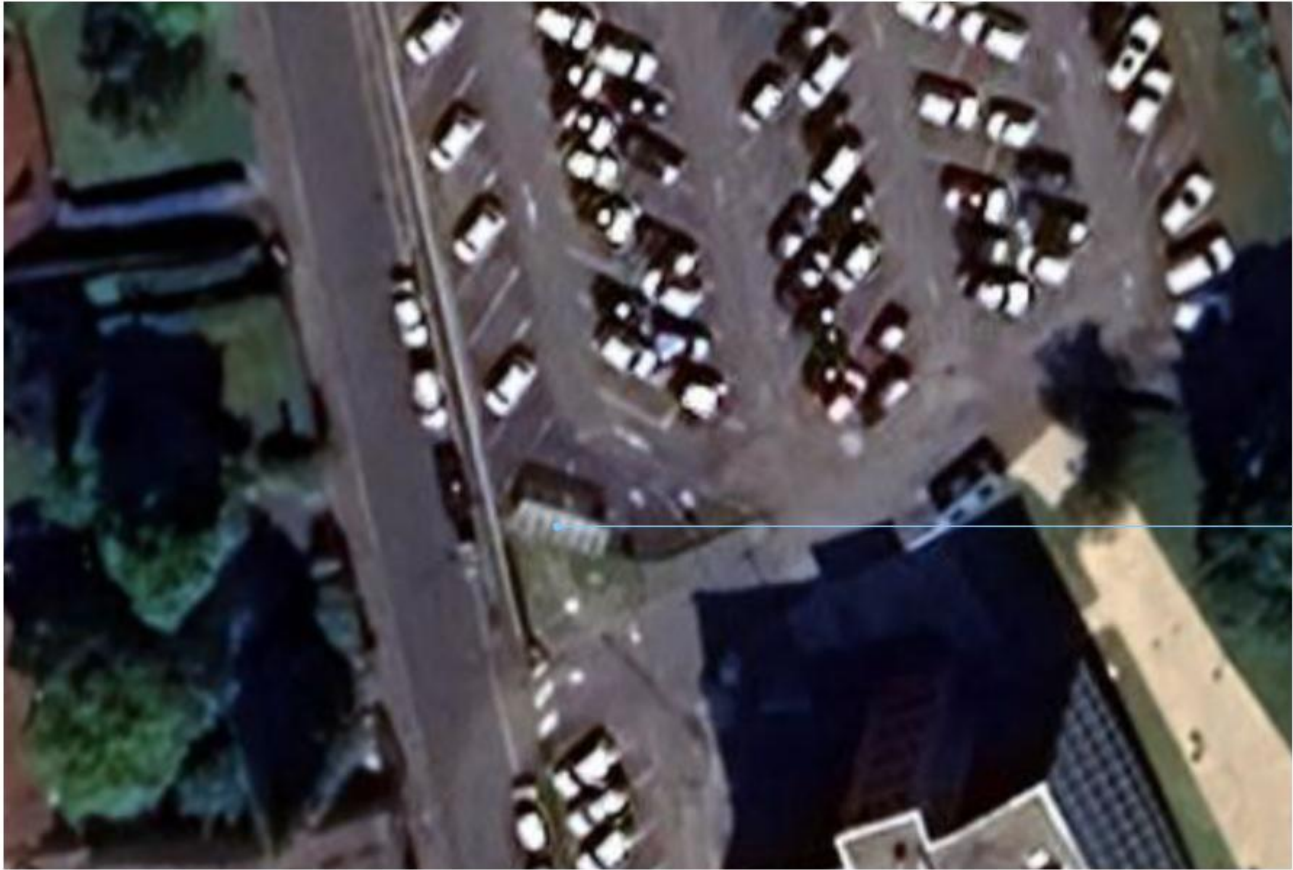
Croquis N°1

Indicateur prélèvements (P) / sondages (S)
