Bâtiment SN4 – Université de LILLE

AUDIT TCE

V3 - Date de diffusion 23/11/2023

Diagnostic énergétique et technique

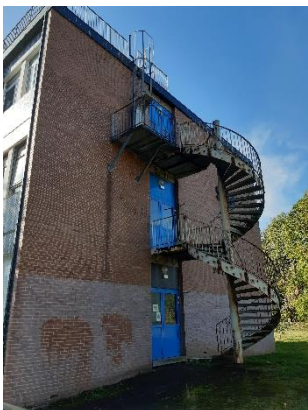
Caractéristiques de l'enveloppe :		Vétusté	Perf.
Parois opaques	  <p><i>Murs extérieurs : Façades en béton</i></p> <ul style="list-style-type: none"> > Aspect extérieur : Mosaïque > Composition : Béton armé > Isolation : Aucune <p>$U_{\text{paroi}} = 2.8 \text{ W/m}^2.K$</p>

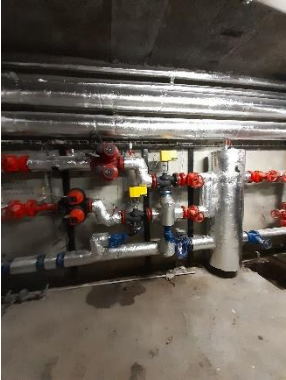
<p>Panoplie de départ eau de chauffage</p> <ul style="list-style-type: none"> > P1 – Départ SN4 – 210 W – Salmson > P2 – Départ SN5 – 1150 – Grundfos > P3 – Départ UFR Géo

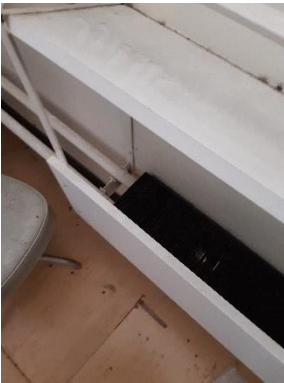
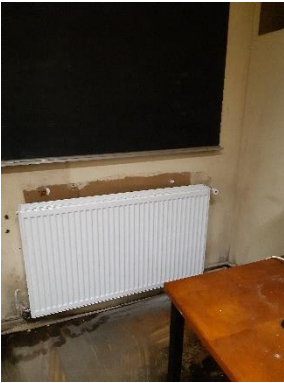
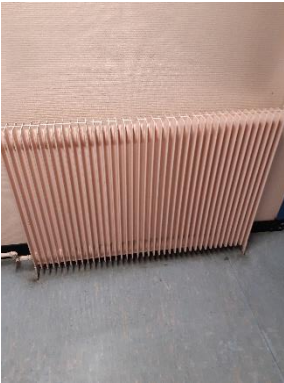
<p><u>Présence de plusieurs types d'émissions sur le site :</u></p> <p>> Système très ancien de tubes de chauffage avec ailettes. Localisation : Bureaux et Laboratoire du RDC et des étages.</p>

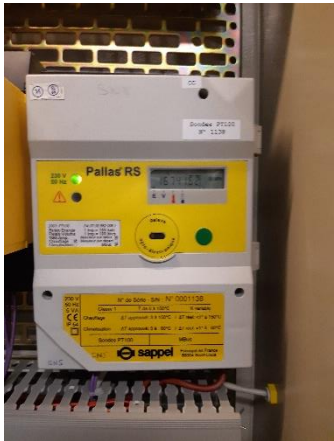
<p>La régulation est effectuée par une GTC SAUTER. Le bâtiment est équipé de 3 sondes de températures (Circulation, RDC et étage) La GTC prend en compte la température moyenne de ces trois sondes.</p>

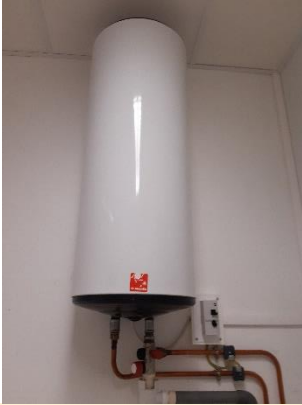
<p><i>Ballons électriques</i></p> <ul style="list-style-type: none"> > Type : Chauffe-eau électrique ; > Puissance : 2000W > Marque : ATLANTIC > Capacité : 50 Litres ; > Localisation : Laboratoires ; > Locaux desservis : Laboratoires

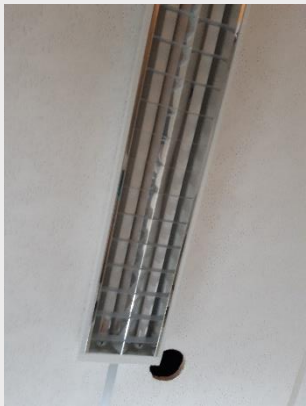
<p>R+3 – R+2 – R+1 – Sous-sol</p> <p>> Eclairage de type T8</p>

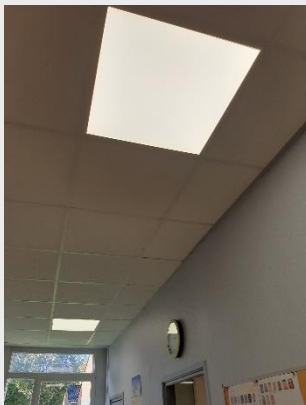
<p>RDC</p> <p>> Présence de panneaux LED dans les bureaux du RDC</p>

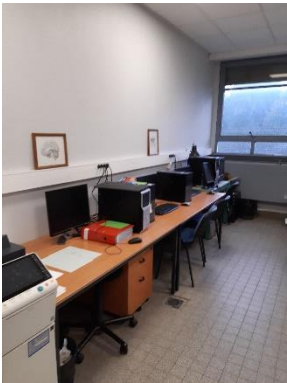
<p><i>Bureautique</i></p> <p>Les bureaux et salles informatiques sont équipés d'écrans. Aucune coupure centralisée n'est mis en place à ce jour.</p>

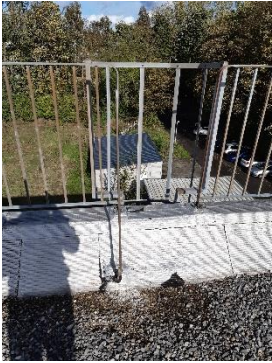
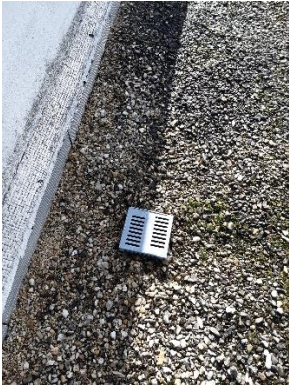
<ul style="list-style-type: none"> - Les toitures terrasses sont accessible au R+3 par une porte d'accès situé dans le couloir et par une échelle à crinoline accessible depuis la toiture terrasse du R+2. - En toiture, on retrouve différents éléments techniques - Les évacuations EP en toiture sont recouvertes de crapaudine. Les EEP se situent en partie centrale des toitures soit des EP intérieur au bâtiment. - L'étanchéité de la toiture faiblement isolée et recouvert d'une couche de gravillons. - Les acrotères sont en mauvais état, voire inexistant au sens réglementaire. - Aucun garde-corps n'est présent sur les toitures - Une échelle à crinoline donne également accès à l'escalier de secours situé sur la façade Nord <p><u>Interventions envisagées :</u></p> <p>-Au vu de l'état de l'étanchéité et de certains équipements techniques, il est nécessaire de réaliser la réfection de l'ensemble des toitures terrasses (étanchéité + finition) en même temps que la reprise des acrotères, la mise en place de garde-corps et de l'isolation de la toiture. Une attention particulière devra être portée sur l'intégration des éléments techniques à préserver et à ajouter. La reprise des naissances EP devra être assuré et le nombre devra être vérifié.</p> <ul style="list-style-type: none"> ➤ Réfection complète du complexe d'étanchéité des toitures terrasses ➤ Réfection complète de l'ensemble des acrotères des toitures terrasses et mise en place de garde-corps

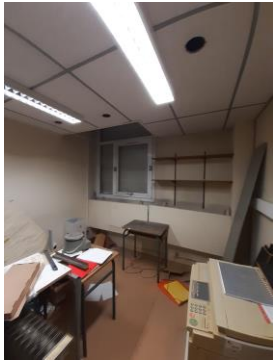
<p>Dans le bâtiment, différents types de plafonds sont présents :</p> <ul style="list-style-type: none"> - Dalle de faux-plafond minéraux démontables dans certains bureaux et laboratoires - Faux plafond métallique dans les circulations - Peinture sur dalle béton dans certains bureaux et laboratoires <p>Les faux plafonds en dalle 60x60 sont démontables. De manière générale, ils sont dans un état correct, excepté les plafonds des sous-sol et du R+3</p> <p>Les plafonds peints sont dans un état correct.</p> <p><u>Interventions envisagées :</u></p> <ul style="list-style-type: none"> -Selon le remplacement des luminaires, certains faux plafonds devront être repris. -Les faux plafond des sous-sols devront être repris au vu de leur état. <ul style="list-style-type: none"> ➤ Réfection totale des faux-plafonds du sous-sol. ➤ Reprise des plafonds suite au recloisonnement. 	2

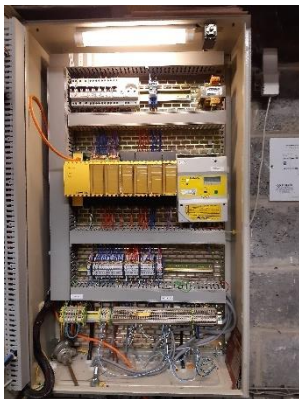
<ul style="list-style-type: none">- De manière générale, la chaufferie est bien entretenue.- L'armoire électrique est en bon état et accueille la GTC. <p><u>Interventions envisagées :</u></p> <ul style="list-style-type: none">- Création d'un local technique avec nouveaux départs pour un nouveau réseau secondaire.	0
Distribution chauffage

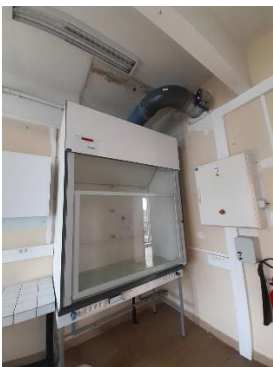
<ul style="list-style-type: none"> - Aucun équipement de ventilation n'a été relevé. Le bâtiment SN4 est ventilé naturellement par ouverture de fenêtre. Cependant certains bureaux ne sont pas ou sont très peu occupés donc très peu ventilés. Cela cause des problèmes olfactifs - On trouve dans les laboratoires un dizaine de ventilation de type Sorbonne pour les manipulations avec grille de compensation sur parois extérieures ou sur circulations. <p><u>Interventions envisagées :</u></p> <ul style="list-style-type: none"> - Mise en place d'une CTA double flux avec récupération d'énergie et caisson d'extraction dans les sanitaires. - Dépose des sorbonnes non essentielles. 	3

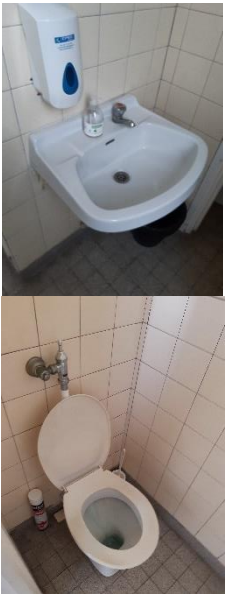
<ul style="list-style-type: none"> - Les appareils sanitaires sont dans un état d'usage avancé (lavabo et WC en céramique). - Les chasses d'eau sont en simple débit. Aucune fuite n'a été recensée lors de notre visite. - Les robinets ne sont pas équipés de mousseur ni de systèmes hydro-économiques. - Aucun bloc sanitaire n'est aux normes PMR. <p><u>Interventions envisagées :</u></p> <ul style="list-style-type: none"> ➤ Remplacement des équipements sanitaires, compris dépose de l'existant ➤ Création de sanitaires PMR ➤ Dans une démarche d'économie circulaire, un effort sera fait sur le remploi des différents éléments 	2
Evacuation EU/EV

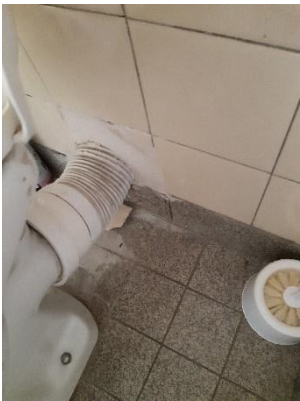
<ul style="list-style-type: none"> - Les évacuations EU / EV sont en PVC. - Elles sont vétustes. - Aucun désordre particulier n'a été relevé. <p><u>Interventions envisagées :</u></p> <ul style="list-style-type: none"> ➤ Reprise des réseaux EU / EV selon nouvel aménagement. 	1

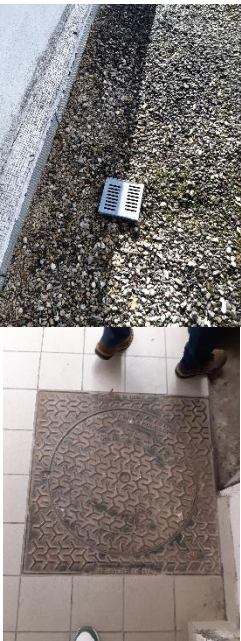
<ul style="list-style-type: none"> - Aucune descente d'eaux pluviales n'est présente en façade du bâtiment. Des descentes avec grille sont présentes en toiture, celles-ci se trouvent donc à l'intérieur du bâtiment. - Absence de crapaudine au R+4 (Présence de descentes d'eau pluviales sur les plans existants, probablement noyées sous la protection lourde) <p><u>Interventions envisagées :</u></p> <p>L'isolation de la toiture terrasse prévue dans la partie énergétique suggèrera tout traitement inhérent des éléments présents sur cette partie du bâtiment.</p> <p>Nous avons porté une réflexion sur la proposition d'un système de récupération des eaux pluviales visant à laver les sols intérieurs ainsi que l'arrosage des éléments extérieurs. La faisabilité de la mise en place de ce système nécessite la connaissance d'un repérage précis des descentes EP intérieures au sein du bâtiment.</p> <ul style="list-style-type: none"> ➤ Prévoir la réalisation d'un diagnostic réseaux afin de déterminer la faisabilité d'un système de récupération d'EP 	1

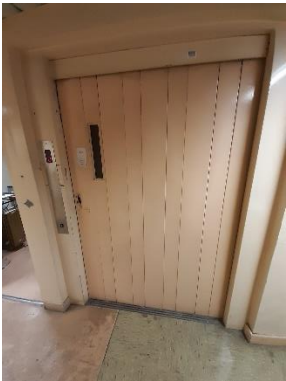
<ul style="list-style-type: none"> - Le bâtiment comporte un monte-charge (3.7m – 5m). Le mont de charge est uniquement utilisé pour le transfert de matériels, les personnes ne sont pas autorisées à l'emprunter. - Il dessert le sous-sol, le RDC et les étages. <p><u>Interventions envisagées :</u></p> <ul style="list-style-type: none"> -Le non-respect des prescriptions PMR du monte-charge nécessite le remplacement de ce dernier. Une étude structurelle devra être réalisée pour vérifier la faisabilité de l'intervention et préciser les renforts nécessaires à effectuer. <ul style="list-style-type: none"> ➤ Installation d'un ascenseur PMR ➤ En cas de suppression du niveau R+3, la création d'un nouveau local machinerie sera envisagée. 	2

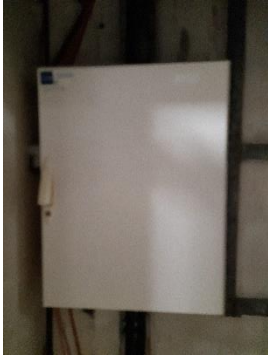
<ul style="list-style-type: none"> - Le site dispose d'un TGBT en bon état et en sécurité électrique. - Les départs depuis le TGBT sont : <ul style="list-style-type: none"> ▪ SN5 ▪ SN6 - Un ensemble de tableaux divisionnaires assure la distribution dans le bâtiment. Ils sont en bon état et en sécurité électrique. - La répartition des armoires divisionnaires est la suivante : <ul style="list-style-type: none"> ▪ 1 par étage et zone <p>Attention à ce que les locaux des tableaux divisionnaires ne comportent pas de stockage.</p> <p><u>Interventions envisagées :</u></p> <p>Aucune intervention ne sera envisagée.</p>	0
Réseaux de distribution et câblerie

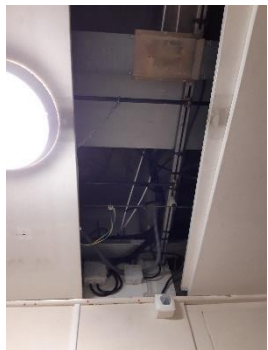
<ul style="list-style-type: none"> - Les câbles cheminent en galerie technique, dans les gaines verticales et en faux plafond. - L'ensemble est en état d'usage sans dégradations particulières à l'exception du sous-sol. <p><u>Interventions envisagées :</u></p> <p>La reprise des réseaux suite au recloisonnement sera prévue.</p>	0

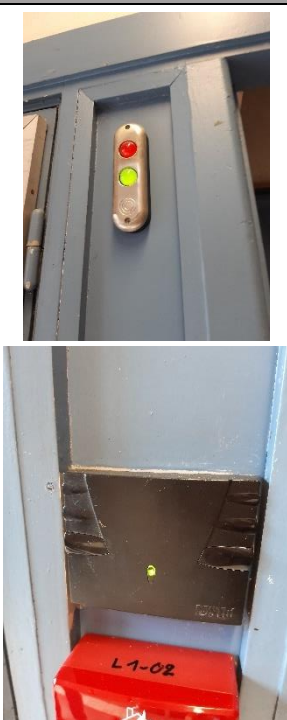
<ul style="list-style-type: none"> - Le système de sécurité des accès fonctionne avec un système de badge. - Un système d'alarme anti-intrusion est mis en place dans le bâtiment 	0
<p>GTC</p>

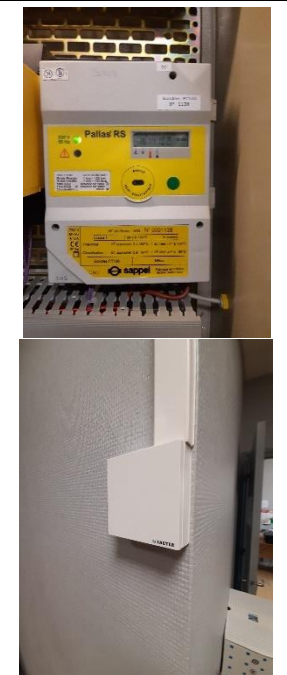
<ul style="list-style-type: none"> - Une GTC SAUTER est présente en chaufferie, elle fonctionne avec 3 sondes de température répartis dans le bâtiment SN4. 	0

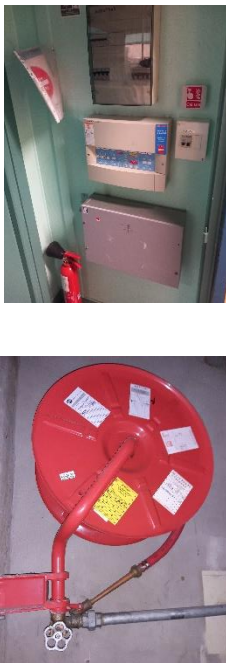
<div style="margin-left: 10px;"> <ul style="list-style-type: none"> - Le site dispose d'un système de sécurité incendie (SSI) équipé d'un Equipement de Contrôle et de Signalisation, d'une Alimentation Electrique de Sécurité et d'un Centralisateur de Mise en Sécurité Incendie. - Chaque étage dispose d'extincteurs et robinets d'incendie armés. - Il n'existe pas de consigne d'évacuation prenant en compte les différents types de handicap. - Il n'y a pas de système de coupure des installations électriques à l'entrée du bâtiment. - Présence de portes de recoupement asservies au système de détection incendie, lui-même asservi au déclencheurs manuels <p><u>Interventions envisagées :</u></p> <ul style="list-style-type: none"> ➤ Mise en place de consignes d'évacuation ➤ Mise en place d'une coupure des installations électriques à l'entrée du bâtiment. </div> </div>	1 3
