DOSSIER TECHNIQUE AMIANTE (DTA)

Immeuble :	BATIMENT SN4
Adresse :	AV PAUL LANGEVIN 59491 VILLENEUVE D ASCQ
Date de création ou de mise à jour :	02/11/2021
Référence du présent DTA	8419591/S22.88.2.DTA

Document établi ou mis à jour par : BUREAU VERITAS EXPLOITATION - Aurelien BODIN

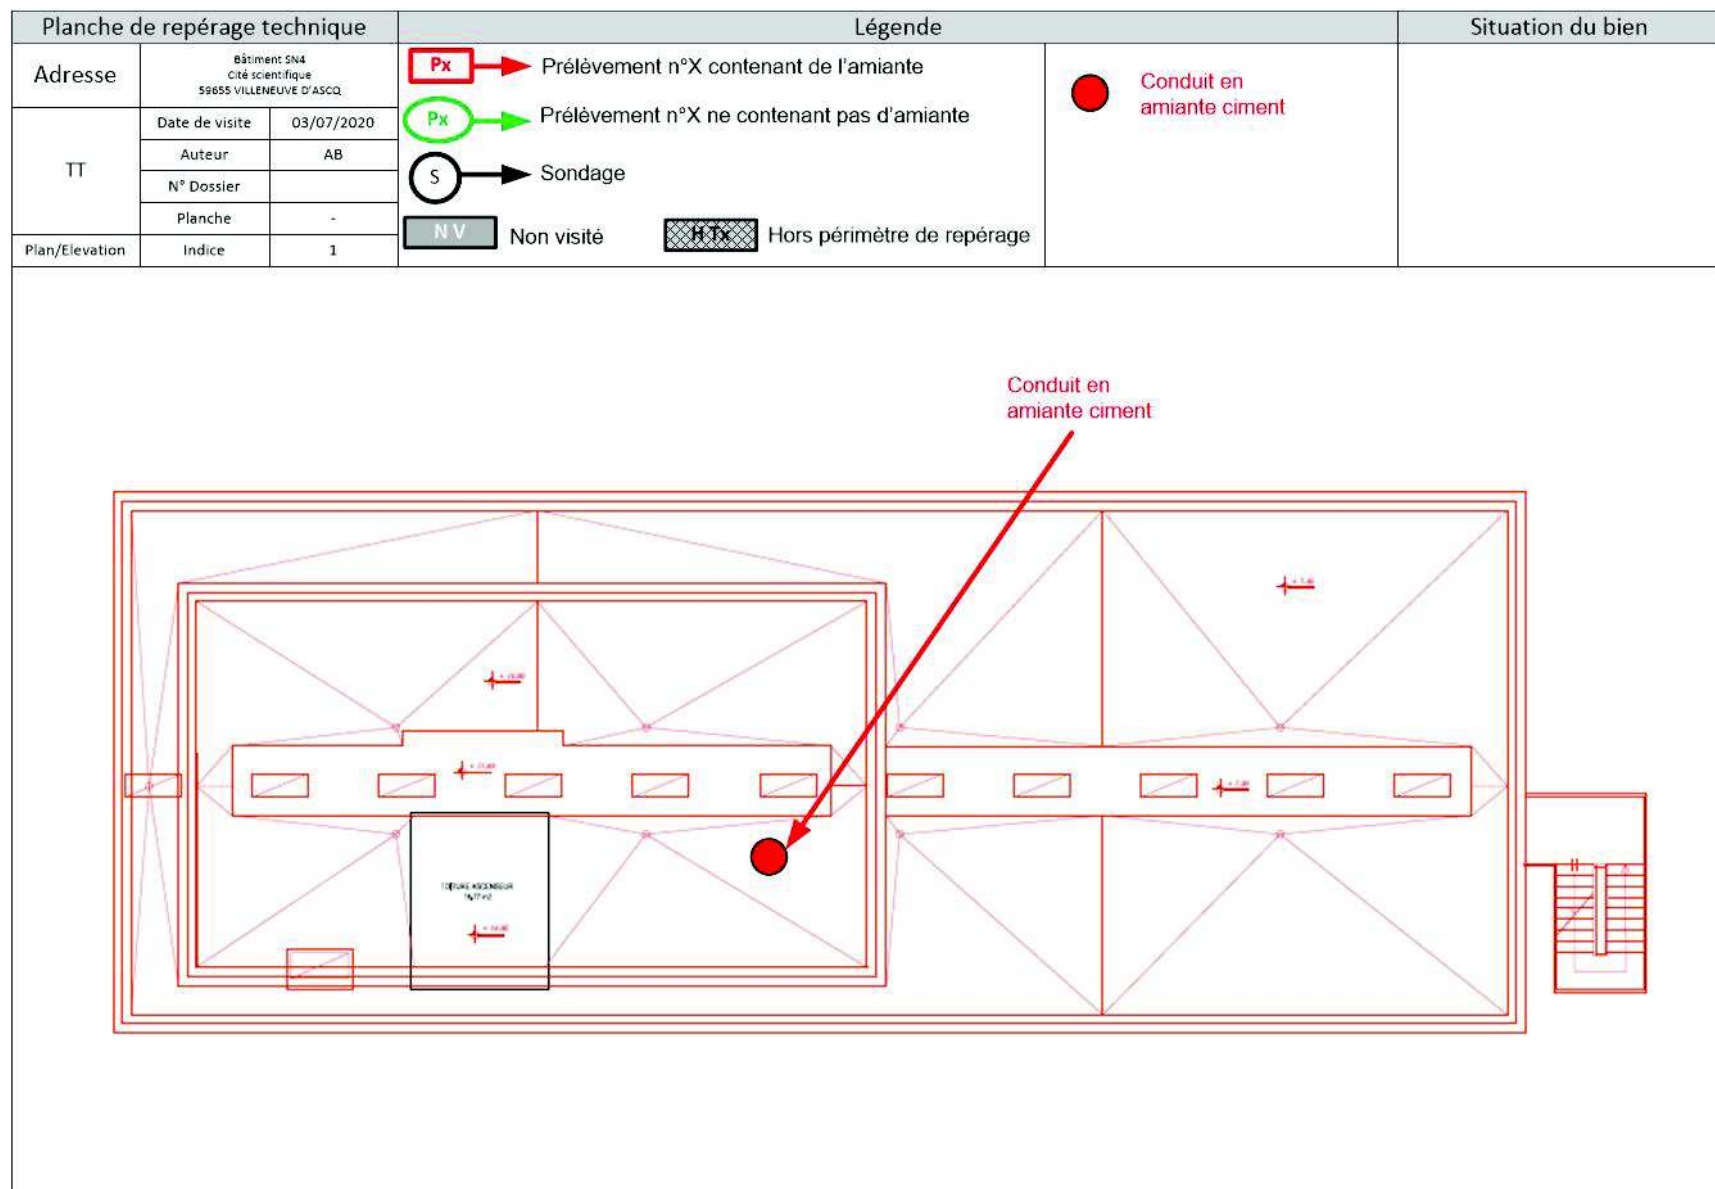
Site : BATIMENT SN4	Adresse : AV PAUL LANGEVIN 59491 VILLENEUVE D ASCQ	Localisation : BATIMENT SN4 / EXTERIEUR
Réalisé par : Aurelien BODIN	N° de planche : 1 / 6

Planche de repérage (la planche de repérage est indissociable du rapport)

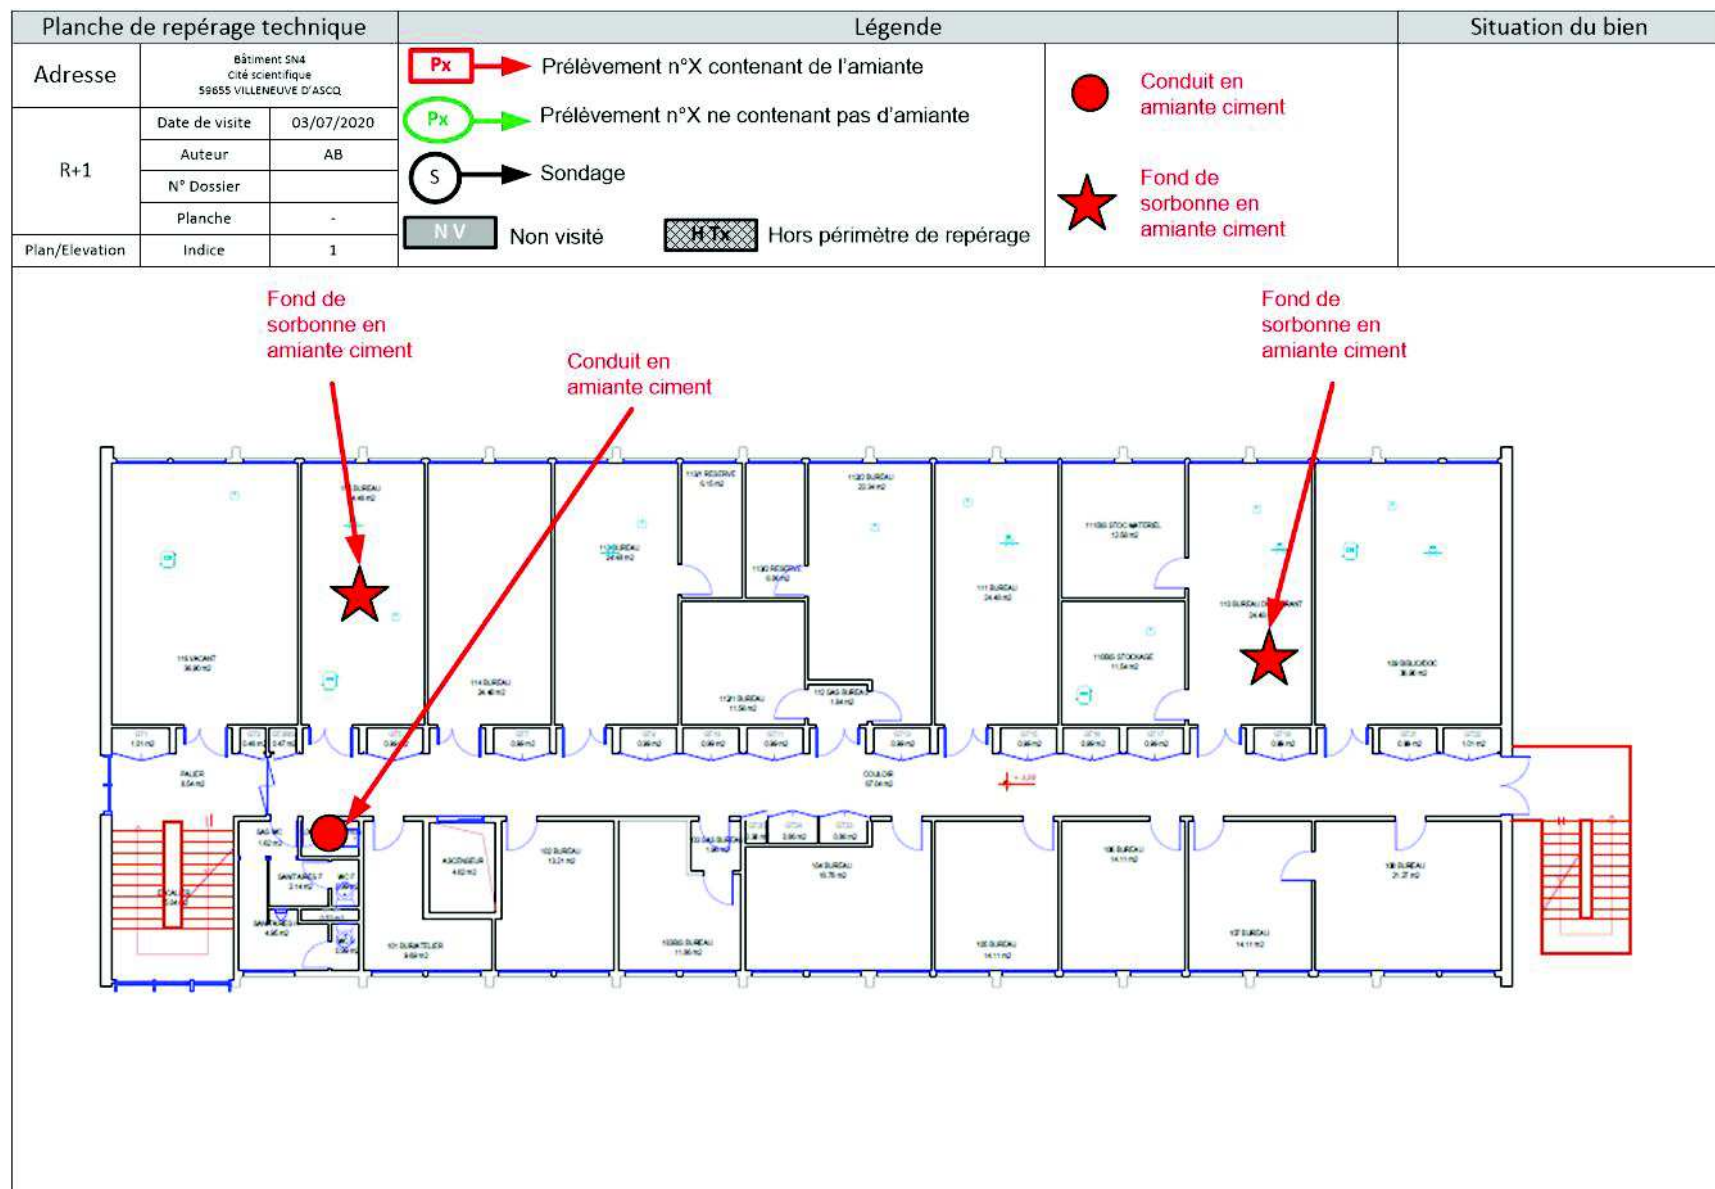
Site : BATIMENT SN4	Adresse : AV PAUL LANGEVIN 59491 VILLENEUVE D ASCQ	Localisation : BATIMENT SN4 / INTERIEUR / 1 ETAGE
Réalisé par : Aurelien BODIN	N° de planche : 2 / 6

Planche de repérage (la planche de repérage est indissociable du rapport)

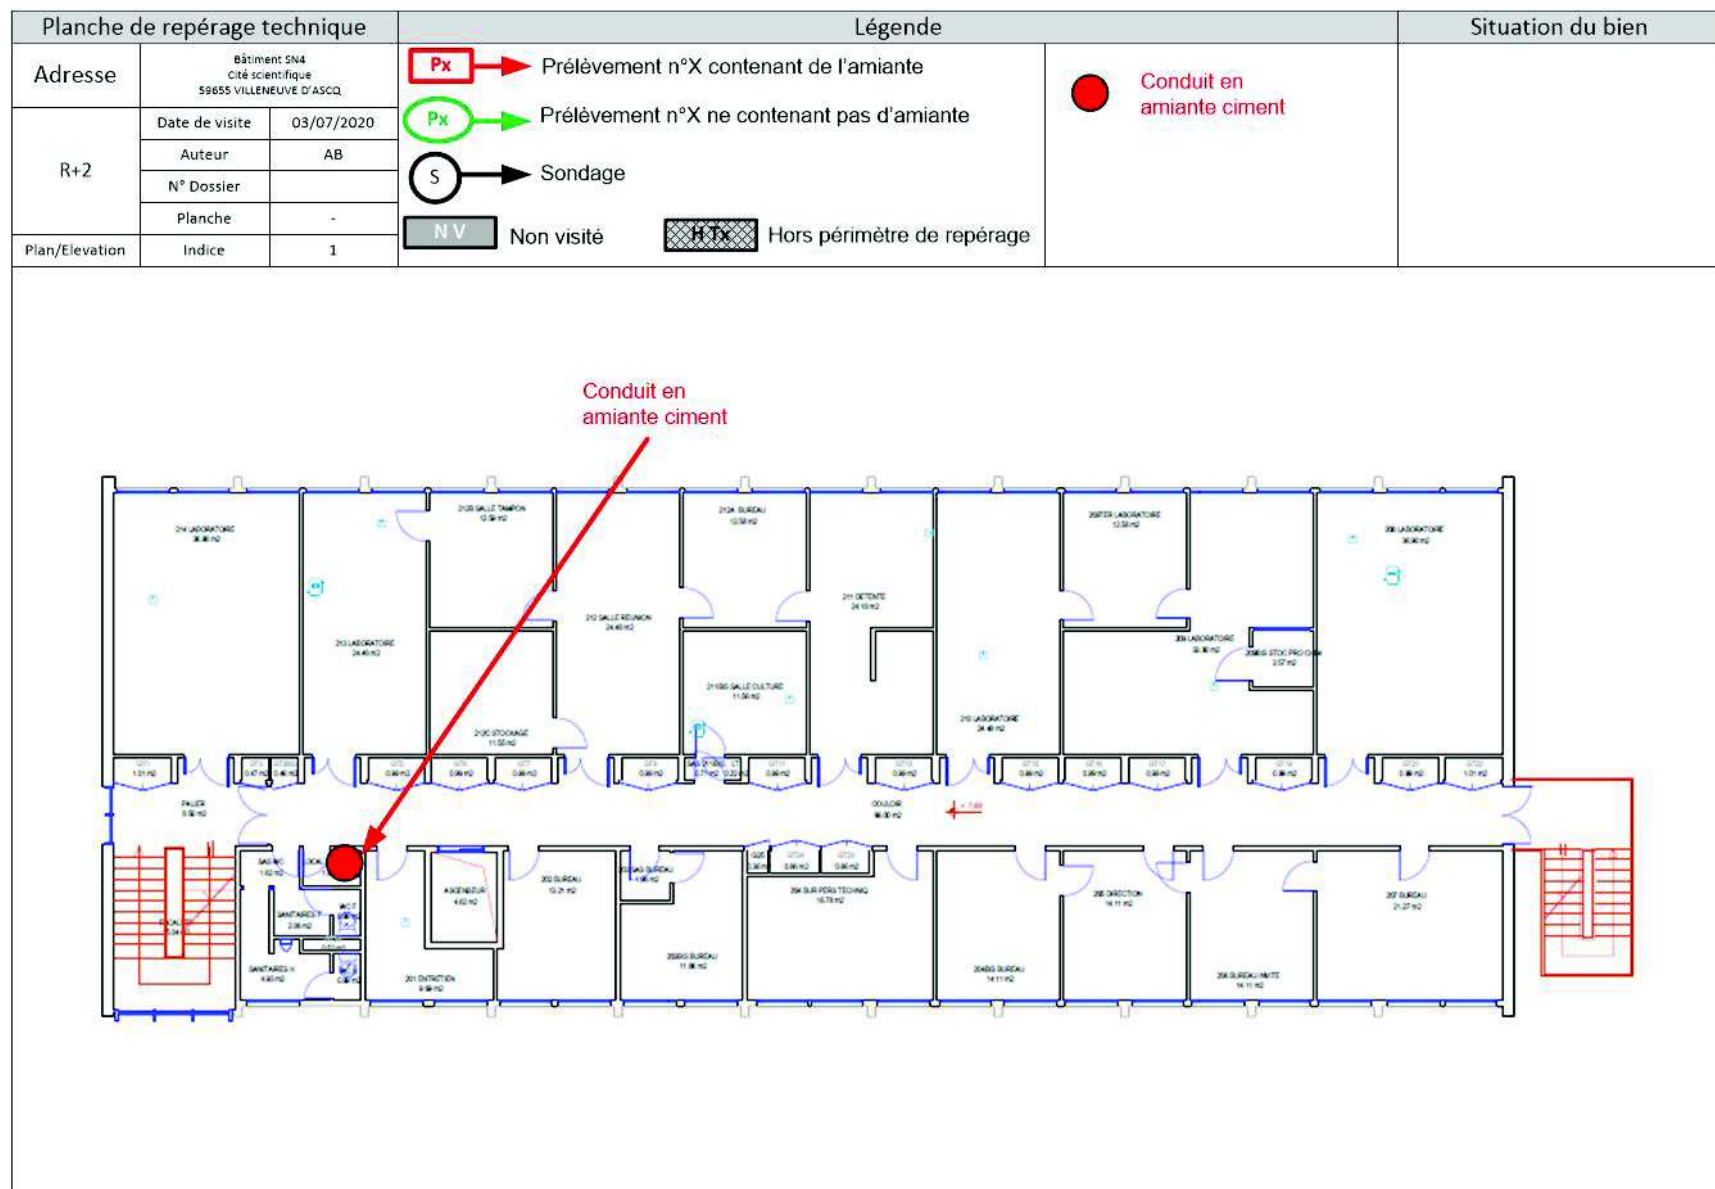
Site : BATIMENT SN4	Adresse : AV PAUL LANGEVIN 59491 VILLENEUVE D ASCQ	Localisation : BATIMENT SN4 / INTERIEUR / 2 ETAGE
Réalisé par : Aurelien BODIN	N° de planche : 3 / 6

Planche de repérage (la planche de repérage est indissociable du rapport)

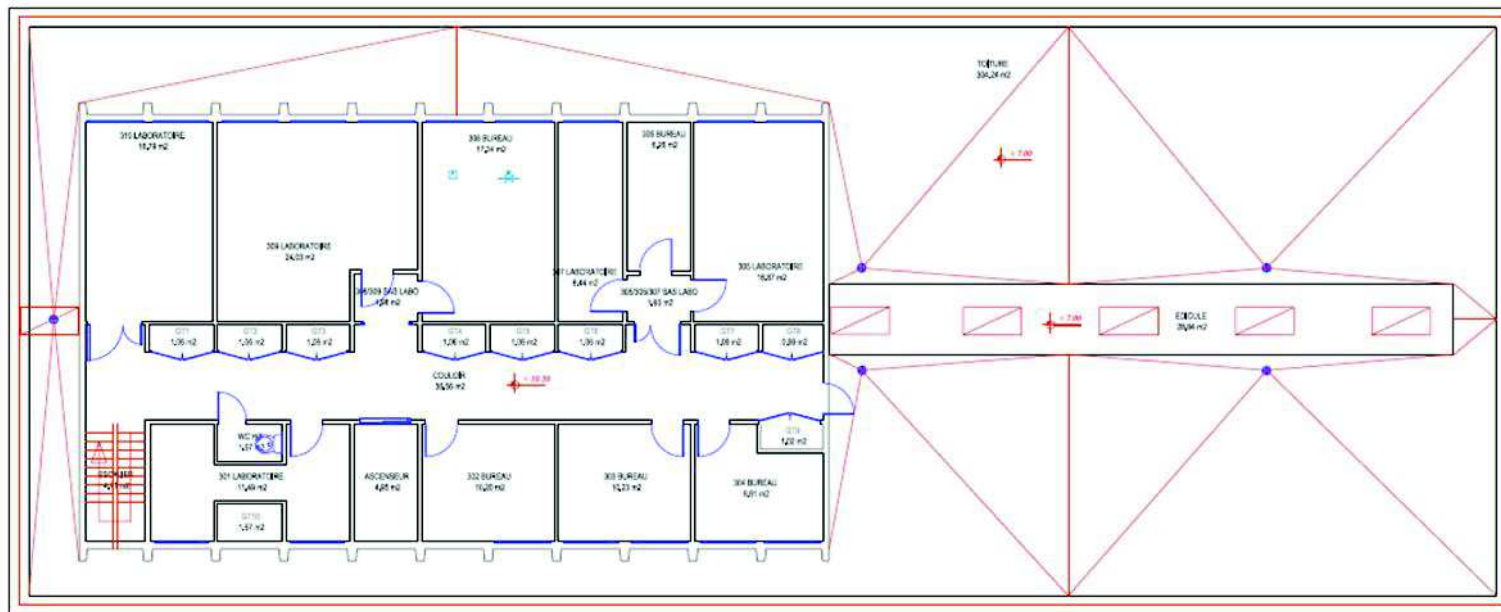
Site : BATIMENT SN4	Adresse : AV PAUL LANGEVIN 59491 VILLENEUVE D ASCQ	Localisation : BATIMENT SN4 / INTERIEUR / 3 ETAGE
Réalisé par : Aurelien BODIN	N° de planche : 4 / 6

Planche de repérage (la planche de repérage est indissociable du rapport)

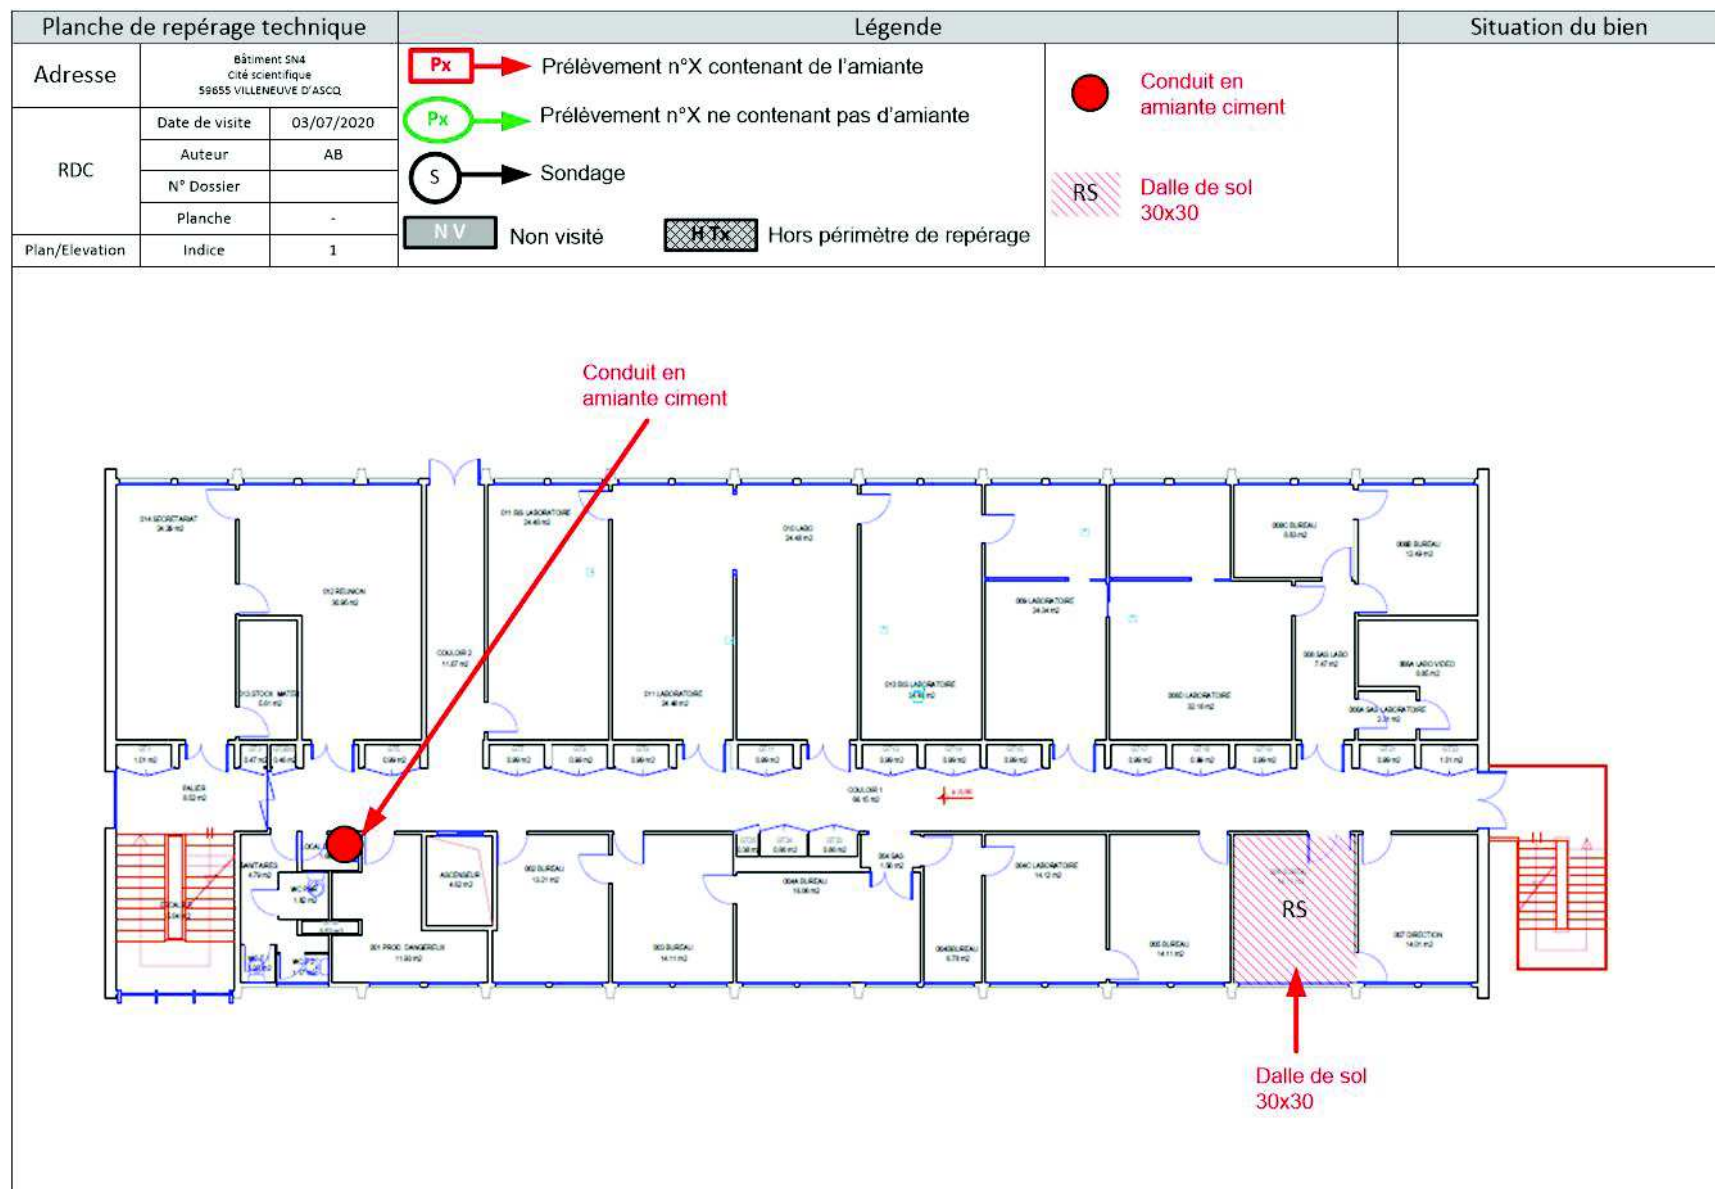
Site : BATIMENT SN4	Adresse : AV PAUL LANGEVIN 59491 VILLENEUVE D ASCQ	Localisation : BATIMENT SN4 / INTERIEUR / RDC
Réalisé par : Aurelien BODIN	N° de planche : 5 / 6

Planche de repérage (la planche de repérage est indissociable du rapport)
