Rapport Amiante Avant Travaux

RAPPORT DE MISSION DE REPÉRAGE DES MATÉRIAUX ET PRODUITS CONTENANT DE L'AMIANTE AVANT RÉALISATION DE TRAVAUX

MISSION N° : 590202798

Salle 11BIS (étage : RDC)

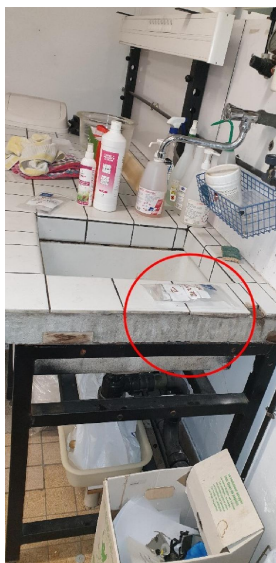
Salle 11BIS (COLLE DE CARRELAGE) : PAILLASSE DE LABORATOIRE

1 - Colle de carrelage - USTL - SN4 - Salle 11 bis - Paillasse :
AMIANTE DETECTE

Fraction Analysée	Technique analytique (Méthode de préparation) et date d'analyse	Résultat	Variété d'amiante	Nombre de préparations
Peinture non séparable + carrelage + joint cassant gris en vrac non séparable + colle grise en vrac avec poussières	META (1) le 27/02/2020	Présence de fibres d'amiante	Chrysotile	1

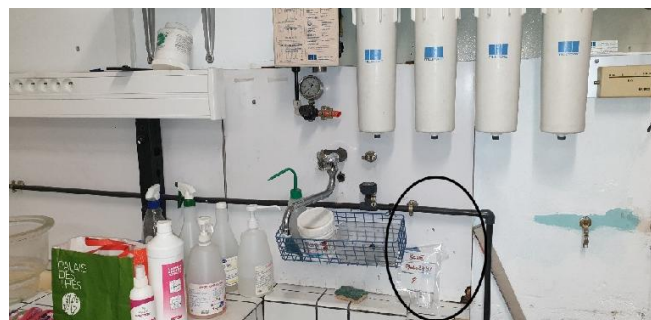
Salle 11BIS (CREDENCE) : PAILLASSE DE LABORATOIRE

2 - Crédence - USTL - SN4 - salle 11 bis - Paillasse : AMIANTE NON
DETECTE

Fraction Analysée	Technique analytique (Méthode de préparation) et date d'analyse	Résultat	Variété d'amiante	Nombre de préparations
Peinture non séparable + matériau compact marron + bois aggloméré	META (1) le 26/02/2020	Amiante non détecté	---	1
