## DOSSIER DE DIAGNOSTIC TECHNIQUE

**Référence : 002EW616545**

P.F.P - CENTRE DE DETENTION  
BAPAUME  
CHEMIN DES ANZACS  
62450 BAPAUME

# Rapport de repérage des matériaux et produits contenant de l'amiante avant réalisation de travaux dans un immeuble bâti

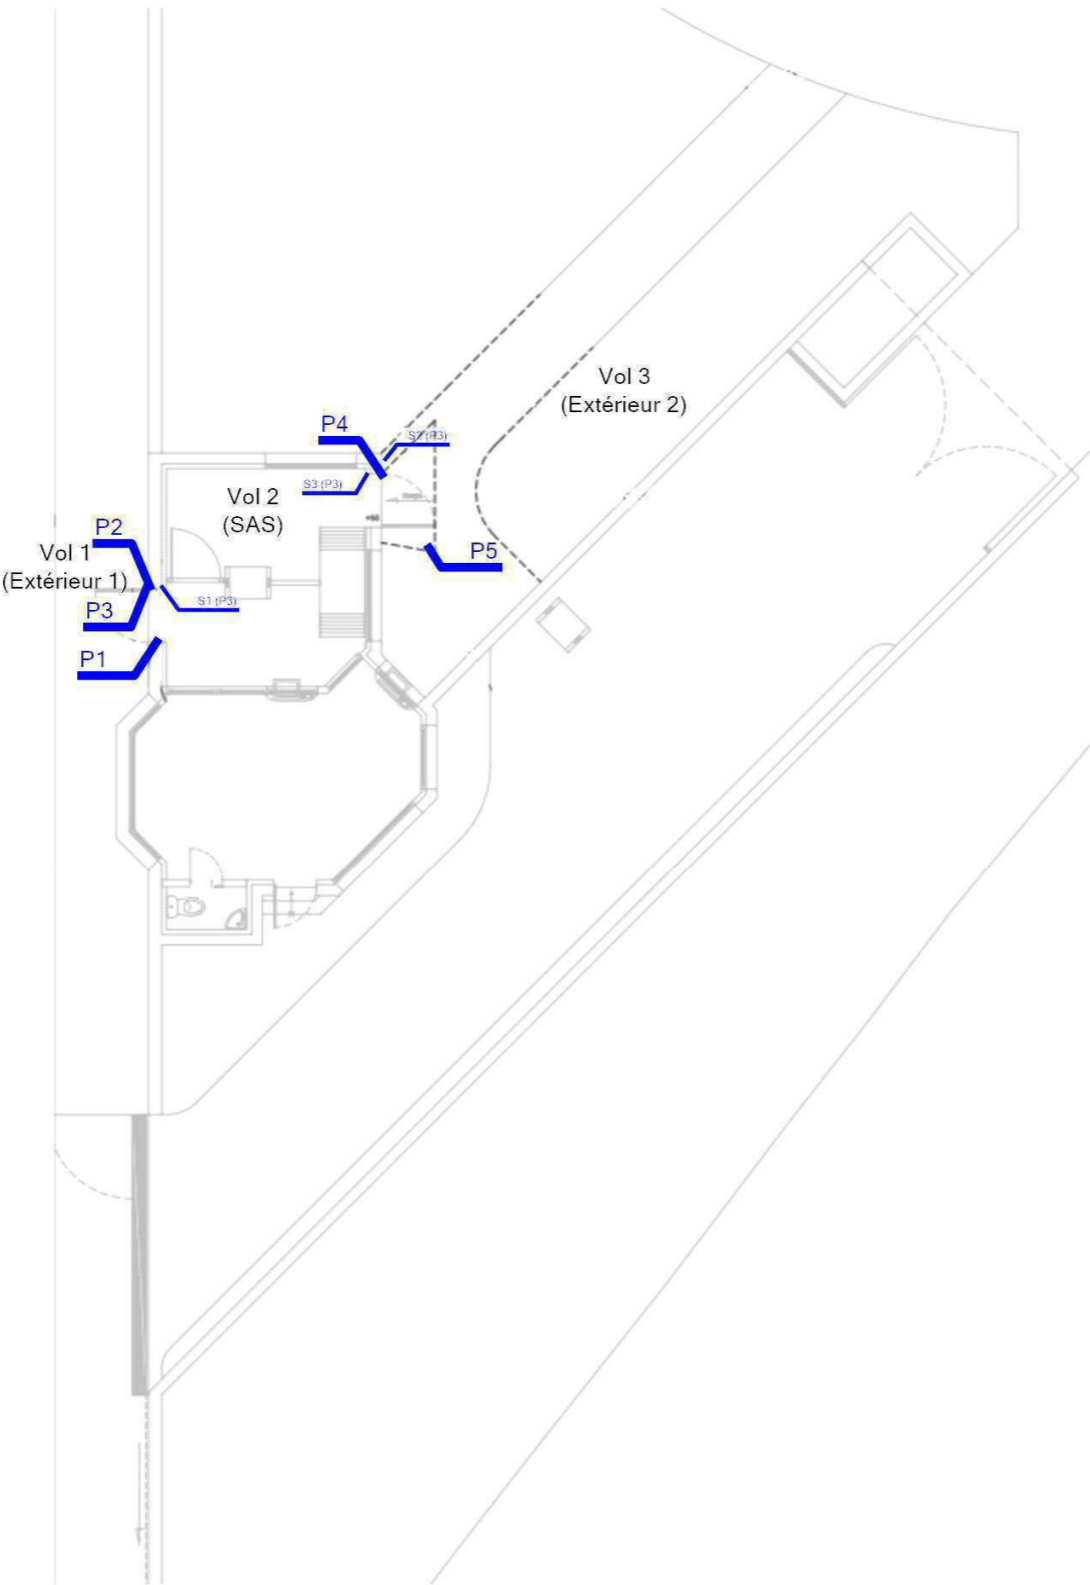
Bâtiment - PFP	Bâtiment - PFP - Plan de repérage - Actions menées

Localisation dun prélèvement négatif
	Localisation dun sondage négatif

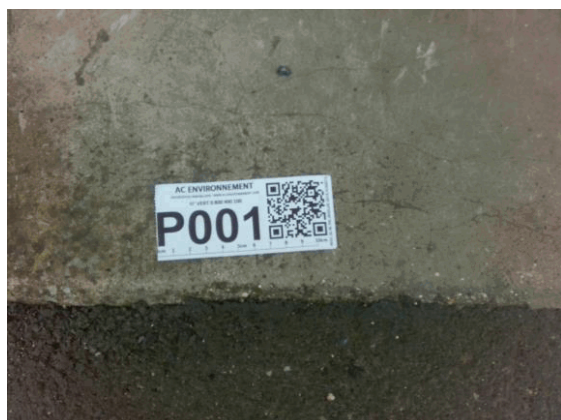
002EW616545 n°1 - 1 (P1) - Bâtiment - PFP - Vol 1  
(Extérieur 1)

Référence	Localisation	Action
002EW616545 n°1 - 1 (P1)	Bâtiment - PFP - Vol 1 (Extérieur 1)	Prélèvement négatif
002EW616545 n°2 - 1 (P2)	Bâtiment - PFP - Vol 1 (Extérieur 1)	Prélèvement négatif
002EW616545 n°3 - 1 (P3)	Bâtiment - PFP - Vol 1 (Extérieur 1)	Prélèvement négatif
002EW616545 n°4 - 1 (P4)	Bâtiment - PFP - Vol 3 (Extérieur 2)	Prélèvement négatif
002EW616545 n°5 - 1 (P5)	Bâtiment - PFP - Vol 2 (SAS)	Prélèvement négatif

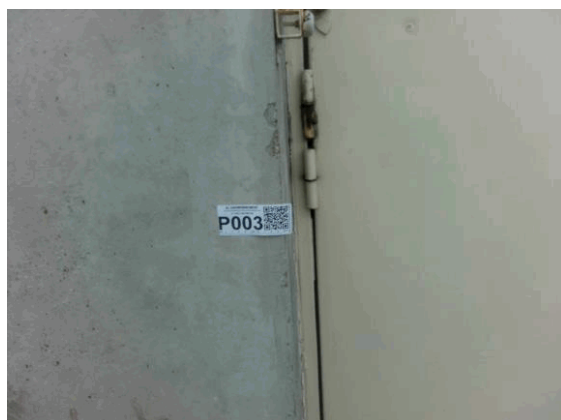
002EW616545 n°3 - 1 (P3) - Bâtiment - PFP - Vol 1  
(Extérieur 1)

Plan	Localisation	Composant	Partie composant	Réf action	Observation	Précision loc.	Ref photo	Ref Prél.	Descriptif	Résultat	Conclusion
Bâtiment - PFP	Vol 1 (Extérieur 1)	Menuiseries	Reprise d'étanchéité	P2	Réalisation d'un prélèvement		002EW 61654 5 n°2 - 1	P2	Joint / Peinture - Souple / Effritable - Gris / Multicolore	Négatif	Négatif sur analyse
Bâtiment - PFP	Vol 1 (Extérieur 1)	Murs et cloisons	Enduits ciment	P3	Réalisation d'un prélèvement		002EW 61654 5 n°3 - 1	P3	Mortier - Dur - Gris	Négatif	Négatif sur analyse
Bâtiment - PFP	Vol 2 (SAS)	Murs et cloisons	Enduits ciment	S1	Sondage et extension de la ZPSO du prélèvement P3		002EW 61654 5 n°3 - 1	P3	Mortier - Dur - Gris	Négatif	Négatif sur analyse
Bâtiment - PFP	Vol 3 (Extérieur 2)	Murs et cloisons	Enduits ciment	S2	Sondage et extension de la ZPSO du prélèvement P3		002EW 61654 5 n°3 - 1	P3	Mortier - Dur - Gris	Négatif	Négatif sur analyse
Bâtiment - PFP	Vol 2 (SAS)	Murs et cloisons	Enduits ciment	S3	Sondage et extension de la ZPSO du prélèvement P3		002EW 61654 5 n°3 - 1	P3	Mortier - Dur - Gris	Négatif	Négatif sur analyse

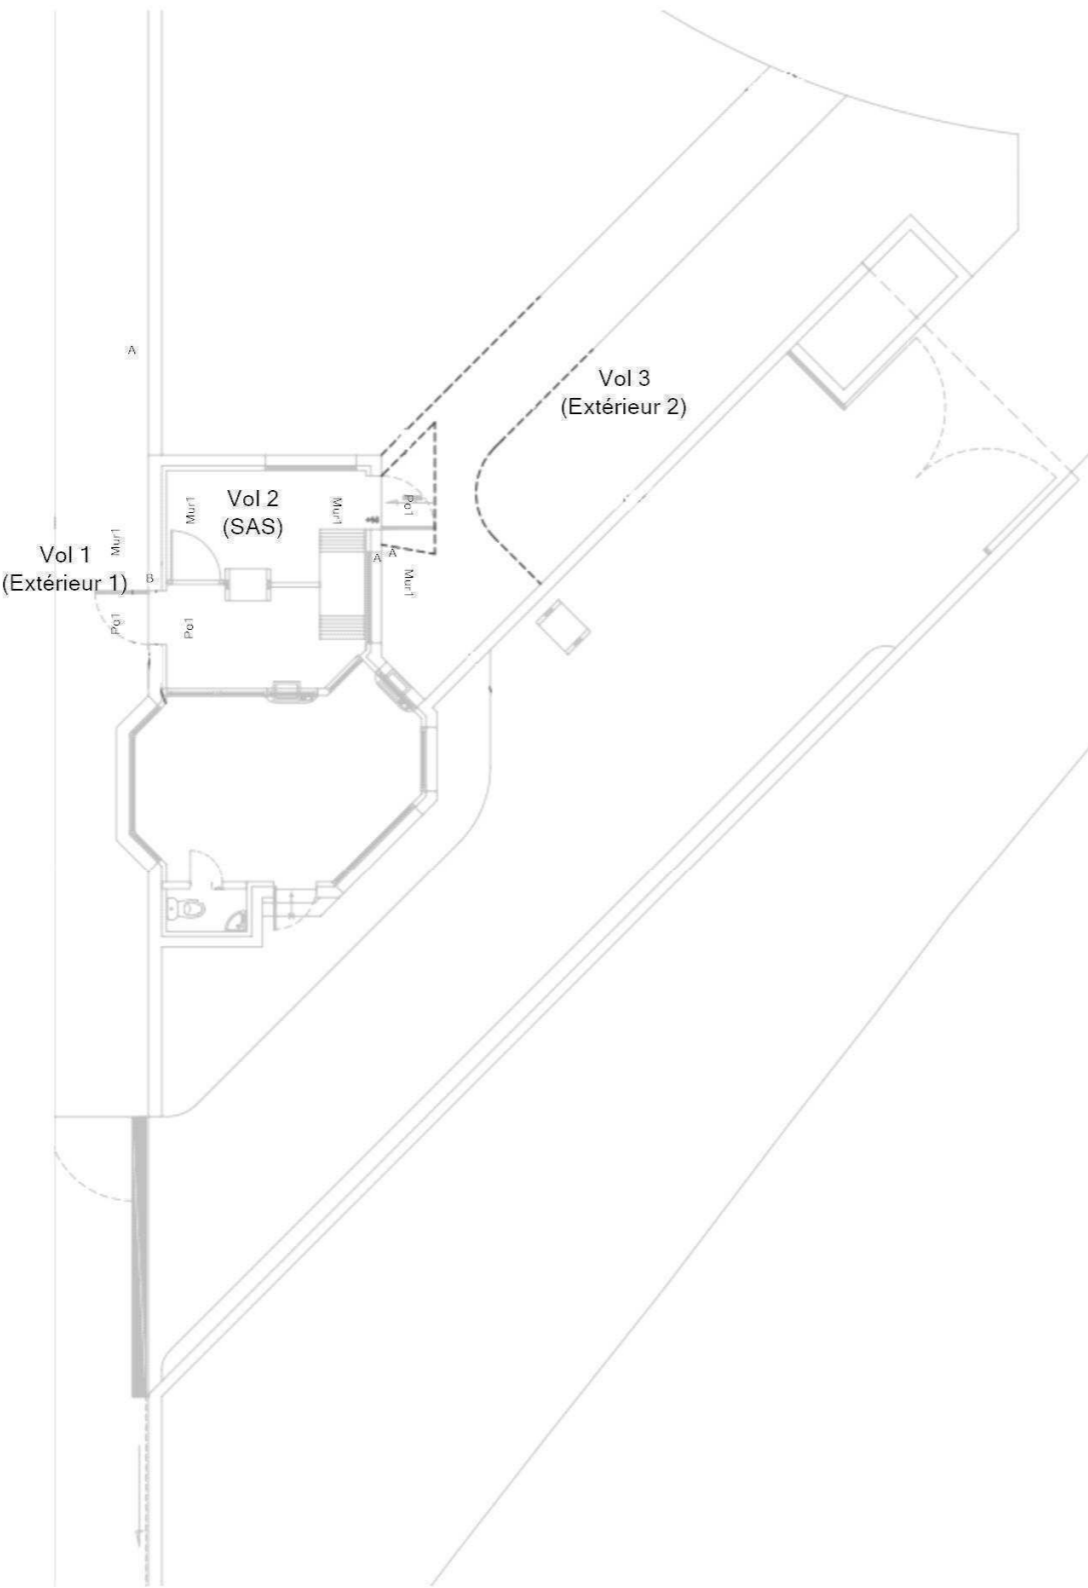
BÂTIMENT - PFP - PLAN DE REPÉRAGE - ELÉMENTS AVEC ET SANS PLOMB				Référence: 002EW616545

Légende
				<div></div> Volume et élément contenant du plomb
