DOSSIER DE DIAGNOSTIC TECHNIQUE

Référence mandataire : ENROBES -
CENTRE DE DETENTION BAPAUME

Rapport de repérage des matériaux et produits contenant de l'amiante avant travaux dans les ouvrages de génie civil, infrastructures de transport et réseaux divers.

Rapport de recherche des hydrocarbures aromatiques polycycliques avant travaux dans les ouvrages de génie civil, infrastructures de transport et réseaux divers.

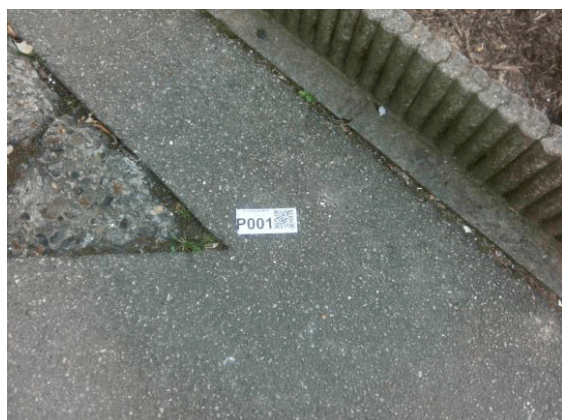
Référence	Localisation	Action
002EW621745 n°2 - 2 (P2)	Accueil familles - Vol 1 (Extérieur 1)	Prélèvement
002EW621745 n°2 - 4 (P2)	Accueil familles - Vol 1 (Extérieur 1)	Prélèvement
002EW621745 n°3 - 2 (P3)	Bâtiment F - Vol 3 (Extérieur 3)	Prélèvement
002EW621745 n°3 - 4 (P3)	Bâtiment F - Vol 3 (Extérieur 3)	Prélèvement
002EW621745 n°1 - 2 (P1)	PFP - Vol 2 (Extérieur 2)	Prélèvement
002EW621745 n°1 - 4 (P1)	PFP - Vol 2 (Extérieur 2)	Prélèvement
