OCHEY (54) - Base aérienne 133 de NANCY-OCHEY
Bâtiment 0004 (HM5)

Adaptation et mise aux normes des locaux de la méthode de ressuage

**RAPPORT DE REPERAGE AMIANTE AVANT REALISATION DE
TRAVAUX DANS UN IMMEUBLE BATI**

Rapport N° : 26596735/S2/1/AM-RTV_V1**Rédigé le :** 19/06/2025**Référence au programme de travaux :**
RESSUAGE OCHEY 54 réalisé le 20/03/2025 par

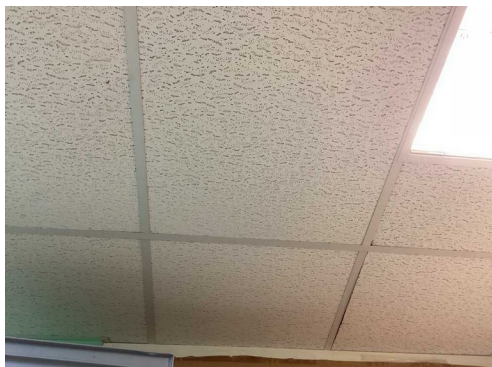
P9	ZPSO 6
BAT 004 -> 070

Faux plafonds -> Plaques (Liste A)

- N° 25A017188-009 - Référence *BV3MV2143 Réf. Prel : P9 BAT 004 - 070/Faux plafonds - (Fibreux/)*, prélevé par vos soins, et analysé par Eurofins Environment Testing Polska

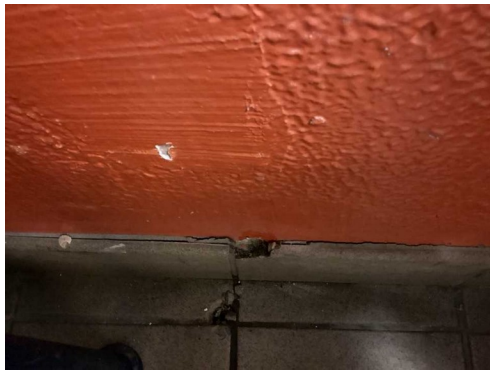
P2	ZPSO 2
BAT 004 -> 056

Revêtements de murs, poteaux, cloisons, gaines, coffres -> Colles de plinthe

- N° 25A017188-002 - Référence *BV3MV2136 Réf. Prel : P2 BAT 004 - 056/Revêtements de murs, poteaux, cloisons, gaines, coffres - (Ciment/Gris)*, prélevé par vos soins, et analysé par Eurofins Environment Testing Polska

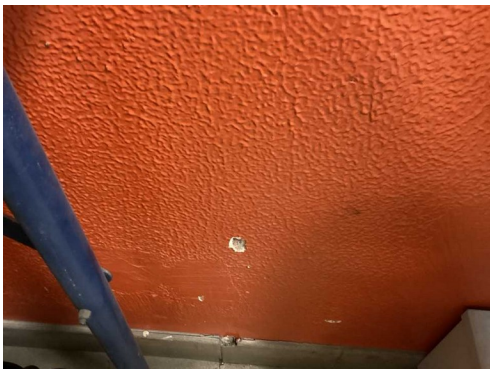
P3	ZPSO 3
BAT 004 -> 056

Murs et cloisons maçonnées "en dur" -> Enduits lissés, projetés ou talochés

- N° 25A017188-003 - Référence *BV3MV2137 Réf. Prel : P3 BAT 004 - 056/Murs et cloisons maçonnées "en dur" - (Plâtre/Blanc)*, prélevé par vos soins, et analysé par Eurofins Environment Testing Polska

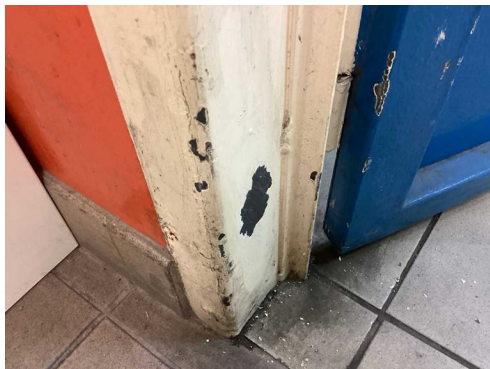
P14	ZPSO 8
BAT 004 -> 056

Menuiseries intérieures -> Peintures décoratives

- N° 25A017188-014 - Référence *BV3MV2148 Réf. Prel : P14 BAT 004 - 056/Menuiseries intérieures - (Beige)*, prélevé par vos soins, et analysé par Eurofins Environment Testing Polska

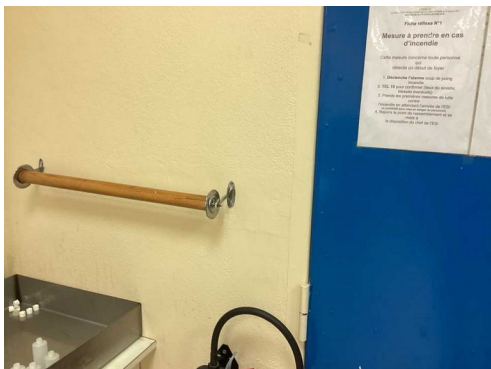
S4	ZPSO 3
BAT 004 -> 057

Murs et cloisons maçonnées "en dur" -> Enduits lissés, projetés ou talochés

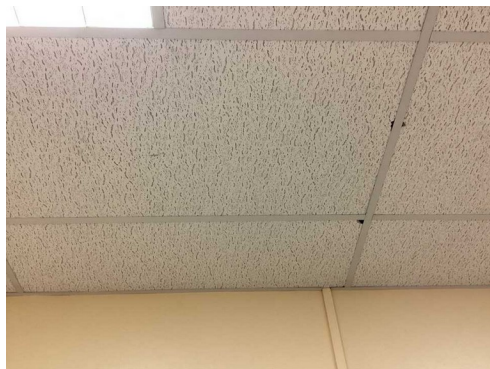
S5	ZPSO 6
BAT 004 -> 057

Faux plafonds -> Plaques (Liste A)

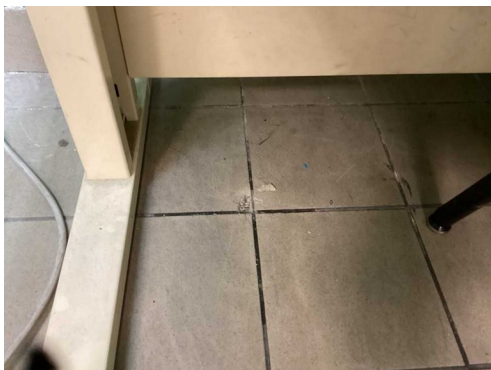
S1	ZPSO 1
BAT 004 -> 070

N°ZPSO	Localisation	Ouvrage	Partie d'ouvrage	Aspect	Couleur
1	BAT 004 -> 055	Revêtements de sol	Colles de carrelage	Ciment	Gris
1	BAT 004 -> 057	Revêtements de sol	Colles de carrelage	Ciment	Gris
1	BAT 004 -> 070	Revêtements de sol	Colles de carrelage	Ciment	Gris

Revêtements de sol -> Colles de carrelage

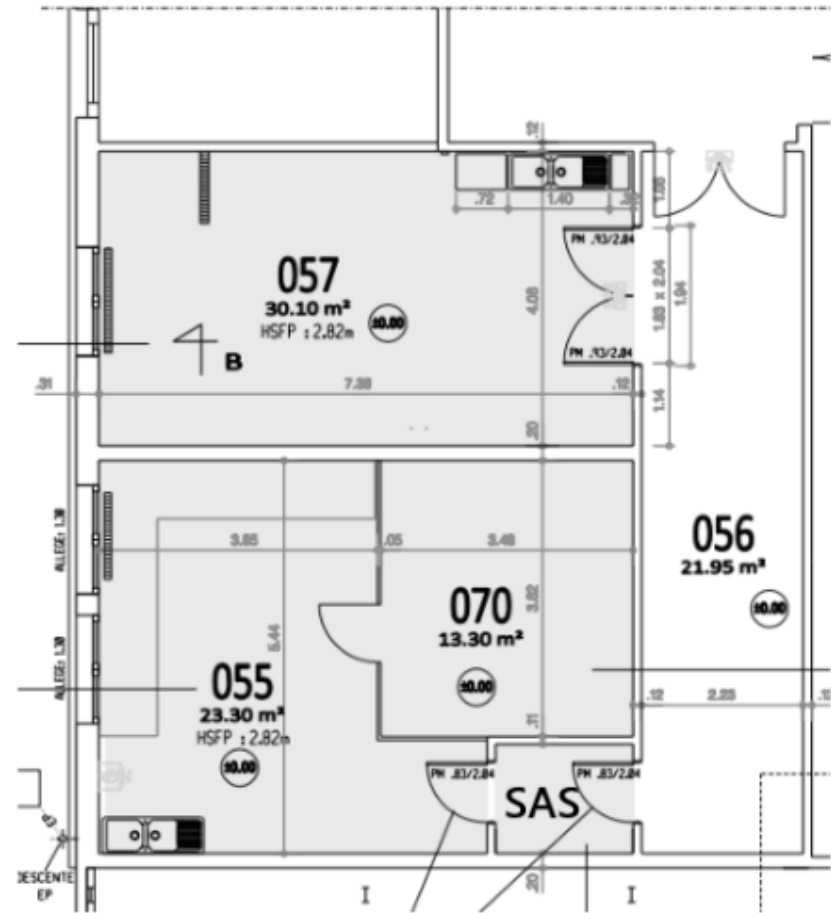
PLANCHE DE REPERAGE TECHNIQUE		
La planche de repérage est indissociable du rapport		
ADRESSE	54040500IT - BASE AERIENNEI33 - GEP BP 40334 - OCHEY 54170 THUILLEY AUX GROSEILLES	
Localisation BAT 004	Date visite	Le 20/05/2025
	Auteur	Olivier JEANSON
	N° dossier	26596735/S2/I
	Planche	1 / 4
	Indice	1
<u>Vue utilisée :</u>		
<u>Matériaux et produits contenant de l'amiante :</u>

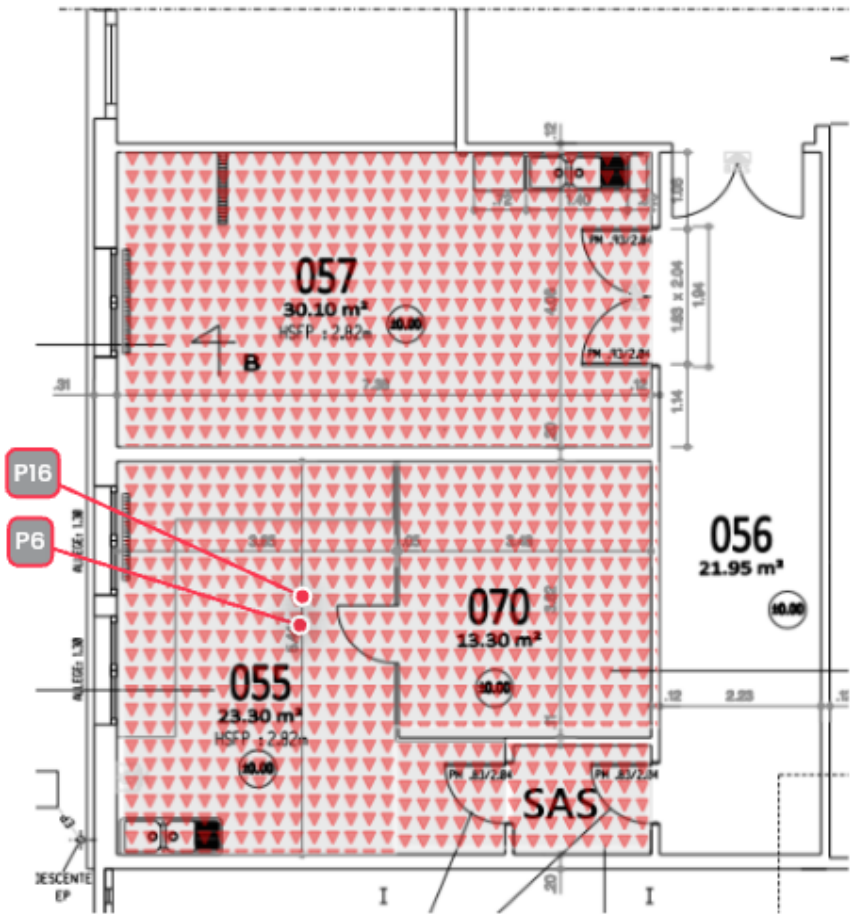
PLANCHE DE REPERAGE TECHNIQUE		
La planche de repérage est indissociable du rapport		
ADRESSE	54040500IT - BASE AERIENNEI33 - GEP BP 40334 - OCHEY 54170 THUILLEY AUX GROSEILLES	
Localisation BAT 004	Date visite	Le 20/05/2025
	Auteur	Olivier JEANSON
	N° dossier	26596735/s2/1
	Planche	2 / 4
	Indice	1
<u>Vue utilisée :</u> Prélèvement positif		
<u>Matériaux et produits contenant de l'amiante :</u> ▼▼▼▼▼ Colles de carrelage

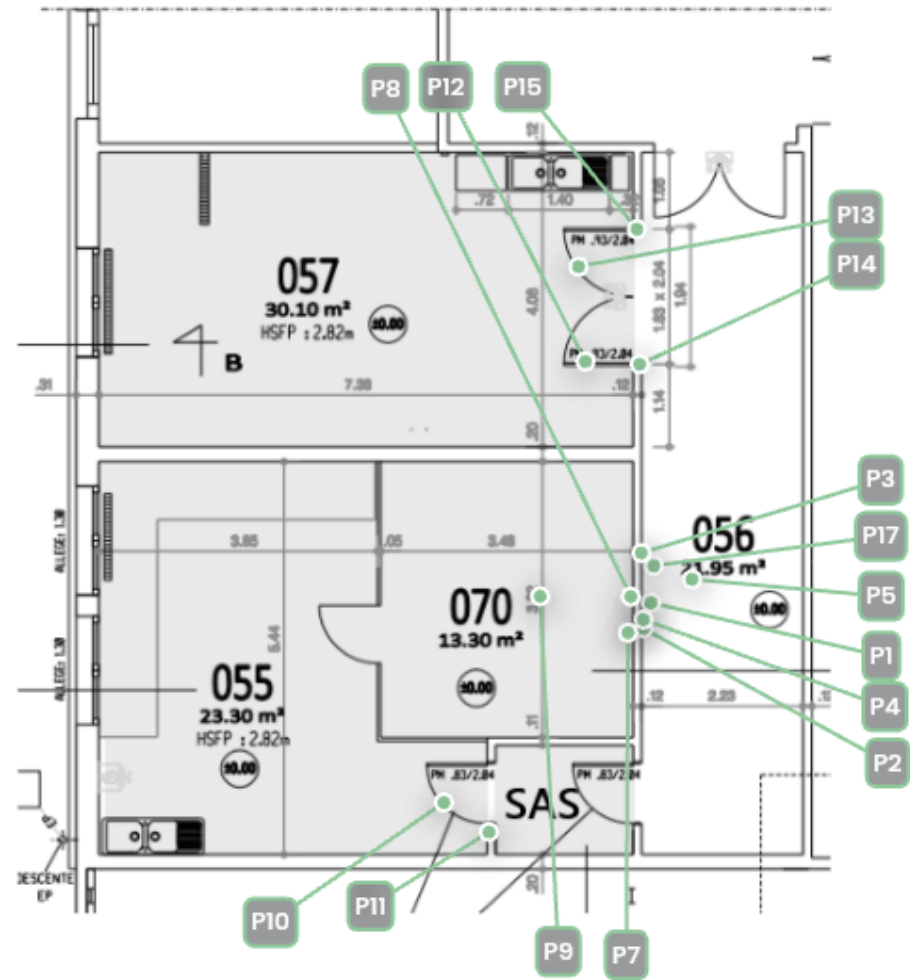
PLANCHE DE REPERAGE TECHNIQUE		
La planche de repérage est indissociable du rapport		
ADRESSE	54040500IT - BASE AERIENNEI33 - GEP BP 40334 - OCHEY 54170 THUILLEY AUX GROSEILLES	
Localisation BAT 004	Date visite	Le 20/05/2025
	Auteur	Olivier JEANSON
	N° dossier	26596735/S2/I
	Planche	3 / 4
	Indice	1
<u>Vue utilisée :</u> Prélèvement négatif		
<u>Matériaux et produits contenant de l'amiante :</u>

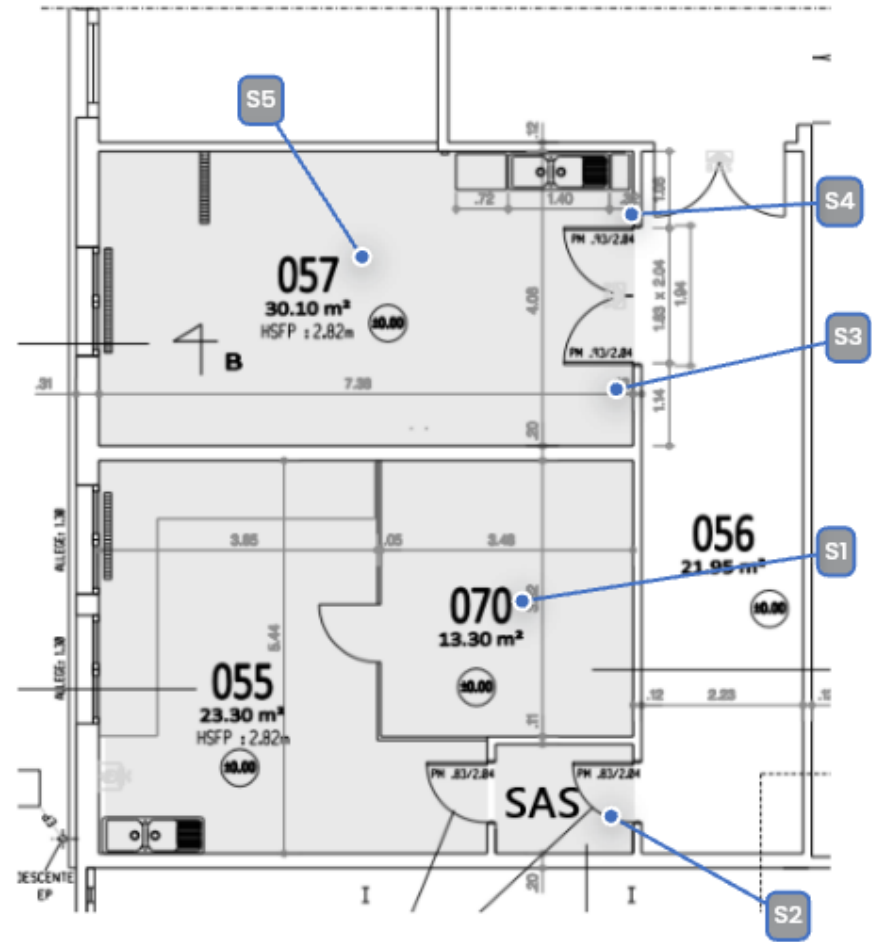
PLANCHE DE REPERAGE TECHNIQUE		
La planche de repérage est indissociable du rapport		
ADRESSE	54040500IT - BASE AERIENNEI33 - GEP BP 40334 - OCHEY 54170 THUILLEY AUX GROSEILLES	
Localisation BAT 004	Date visite	Le 20/05/2025
	Auteur	Olivier JEANSON
	N° dossier	26596735/s2/1
	Planche	4 / 4
	Indice	1
<u>Vue utilisée :</u>		
Sondage		
<u>Matériaux et produits contenant de l'amiante :</u>
