Rapport de mission de repérage des matériaux et produits contenant de l'amiante avant réalisation de travaux

Centre Hospitalier Universitaire Lapeyronie

| Adresse de l'immeuble | CHU Lapeyronie 371 Av du Doyen Gaston Giraud 34090 Montpellier |

Intervention sur les réseaux de chauffage et eau glacée dans le vide-sanitaires.

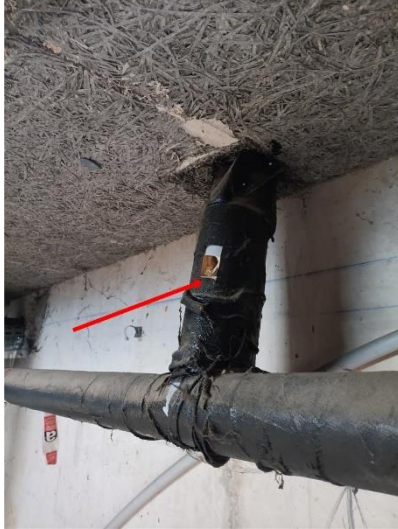
| PRELEVEMENT : P001 | | | |

| PRELEVEMENT : P001 | | | |
|---|--|--|---|
| Nom du client CENTRE HOSPITALIER UNIVERSITAIRE DE MONTPELLIER | Numéro de dossier 85665-170525 CHU Lapeyronie 371 Av du Doyen Gaston Giraud 34090 34 | Pièce ou local – Composant R-1 - Vide-sanitaire - Canalisations chauffage n°1 - / | |
| Nom de l'opérateur SEBASTIE Frédéric | Date de prélèvement 23/06/2025 | Partie de composant Calorifuge | |
| 001-COUCHE | Matériau fibreux de type isolant (jaune) | 0 | Fibres d'amiante non détectées |

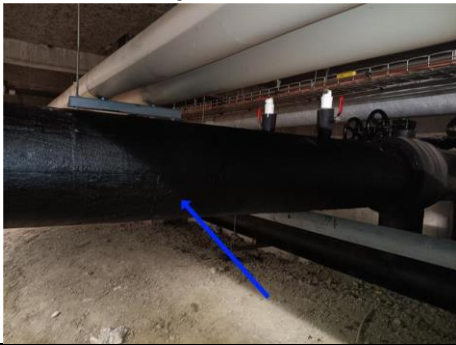
| PRELEVEMENT : P005 | | | |

| PRELEVEMENT : P005 | | | |
|--|--|--|---|
| Nom du client CENTRE HOSPITALIER UNIVERSITAIRE DE MONTPELLIER | Numéro de dossier 85665-170525 CHU Lapeyronie 371 Av du Doyen Gaston Giraud 34090 34 | Pièce ou local – Composant R-1 - Vide-sanitaire - Canalisations eau glacée - / | |
| Nom de l'opérateur SEBASTIE Frédéric | Date de prélèvement 23/06/2025 | Partie de composant Calorifuge | |
