PRE RAPPORT DE MISSION DE REPERAGE DES MATERIAUX ET PRODUITS CONTENANT DE L'AMIANTE AVANT REALISATION DE TRAVAUX

Adresse : Citée Judiciaire du Mans 1 avenue Pierre Mendès France

Restructuration de la Citée Judiciaire et Mise en Accessibilité PMR

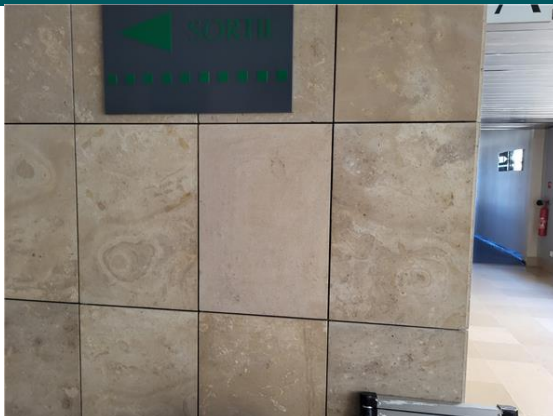
ELEMENT : Murs et cloisons maçonnés
OUVRAGE

Pièce ou local	Localisation	Matériau ou produit	PRESENCE OU ABSENCE D'AMIANTE :
1er - Circulation LC n°6	Murs et cloisons maçonnés	Pierre de Parement

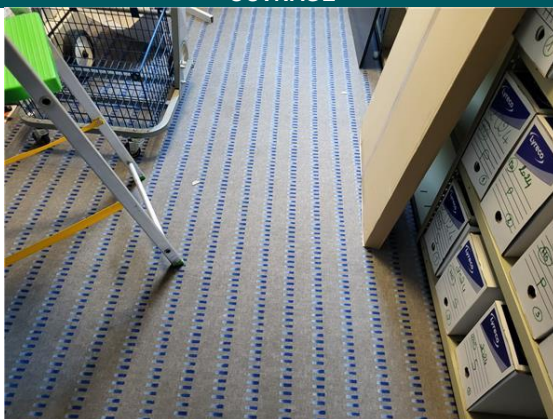
ELEMENT : Revêtements de sols
OUVRAGE

Pièce ou local	Localisation	Matériau ou produit	PRESENCE OU ABSENCE D'AMIANTE :
1er - Archives TGI	Revêtements de sols	Moquette

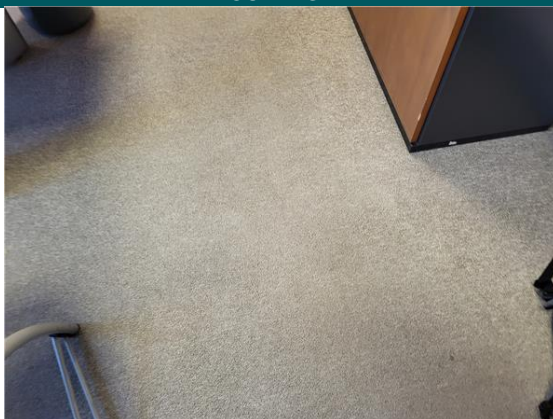
ELEMENT : Revêtements de sols
OUVRAGE

Pièce ou local	Localisation	Matériau ou produit	PRESENCE OU ABSENCE D'AMIANTE :
3ème - Bureau Procureur Adjoint TGI	Revêtements de sols	Moquette

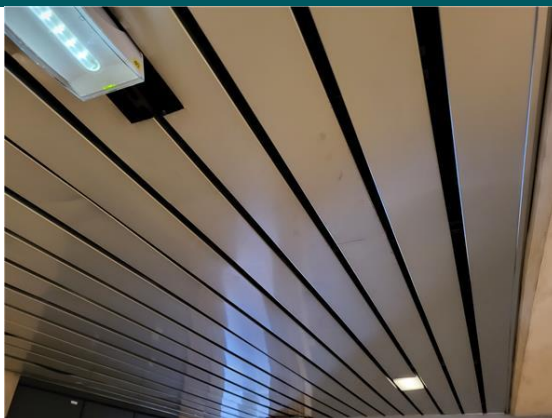
**ELEMENT : Plafonds
OUVRAGE**

Pièce ou local	Localisation	Matériau ou produit	PRESENCE OU ABSENCE D'AMIANTE :
RDC - Salle des Pas Perdus n°2	Plafonds	Lame Métallique

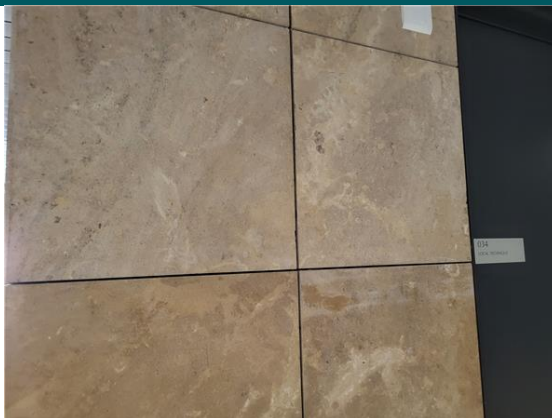
**ELEMENT : Murs et cloisons maçonnés
OUVRAGE**

Pièce ou local	Localisation	Matériau ou produit	PRESENCE OU ABSENCE D'AMIANTE :
RDC - Salle des Pas Perdus n°2	Murs et cloisons maçonnés - A	Pierres de Parement

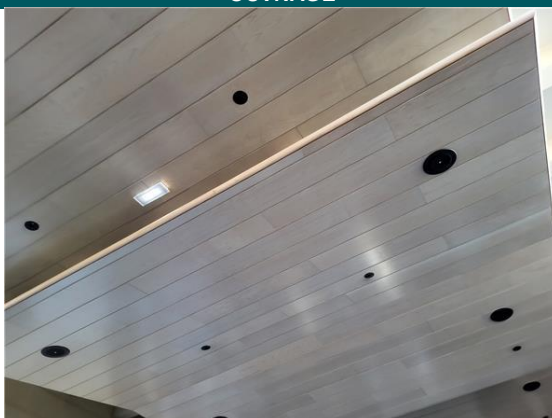
**ELEMENT : Plafonds n°1
OUVRAGE**

Pièce ou local	Localisation	Matériau ou produit	PRESENCE OU ABSENCE D'AMIANTE :
RDC - Salle d'Audience Correctionnelle TGI	Plafonds n°1	Bois

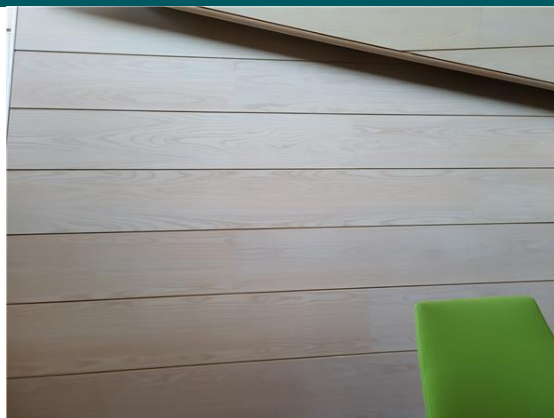
ELEMENT : Murs et cloisons maçonnés
OUVRAGE

Pièce ou local	Localisation	Matériau ou produit	PRESENCE OU ABSENCE D'AMIANTE :
RDC - Salle d'Audience Correctionnelle TGI	Murs et cloisons maçonnés	Bois

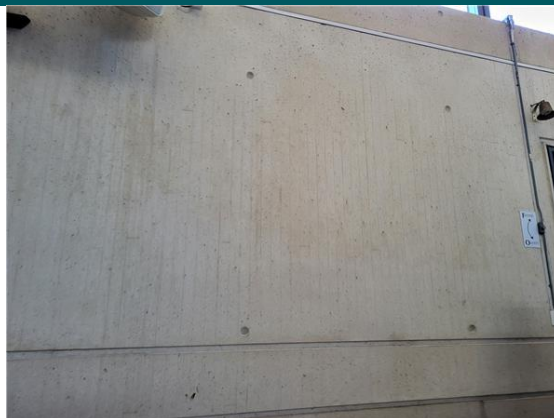
ELEMENT : Murs et cloisons maçonnés
OUVRAGE

Pièce ou local	Localisation	Matériau ou produit	PRESENCE OU ABSENCE D'AMIANTE :
RDC - Salle d'Audience Correctionnelle TGI	Murs et cloisons maçonnés	Béton

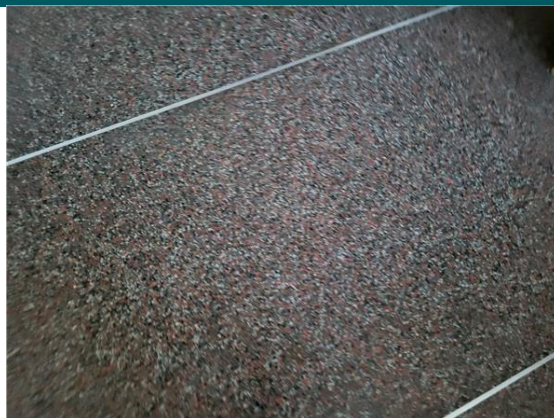
ELEMENT : Revêtements de sols
OUVRAGE

Pièce ou local	Localisation	Matériau ou produit	PRESENCE OU ABSENCE D'AMIANTE :
RDC - Salle d'Audience Correctionnelle TGI	Revêtements de sols	Granite

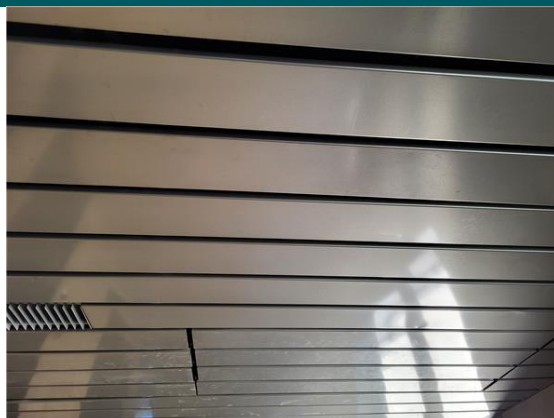
**ELEMENT : Plafonds
OUVRAGE**

Pièce ou local	Localisation	Matériau ou produit	PRESENCE OU ABSENCE D'AMIANTE :
1er - Circulation LC n°6	Plafonds	Lames Métalliques

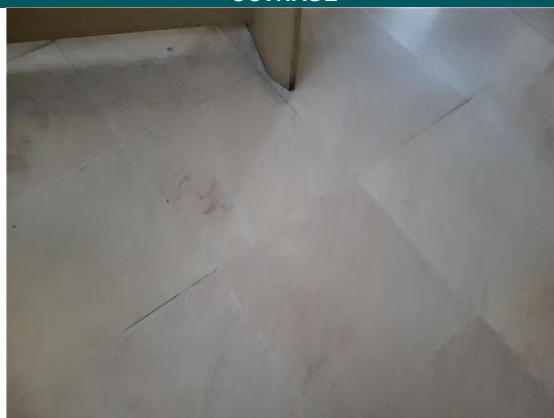
**ELEMENT : Revêtements de sols
OUVRAGE**

Pièce ou local	Localisation	Matériau ou produit	PRESENCE OU ABSENCE D'AMIANTE :
RDC - Salle d'Audience Correctionnelle TGI	Revêtements de sols	Marbre

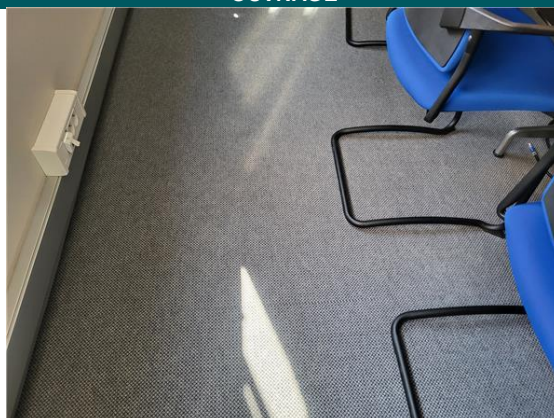
**ELEMENT : Revêtements de sols
OUVRAGE**

Pièce ou local	Localisation	Matériau ou produit	PRESENCE OU ABSENCE D'AMIANTE :
4ème - Salle de Réunion TGI	Revêtements de sols	Moquette

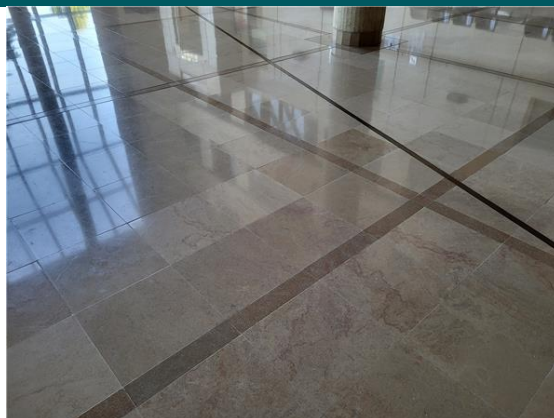
ELEMENT : Revêtements de sols
OUVRAGE

Pièce ou local	Localisation	Matériau ou produit	PRESENCE OU ABSENCE D'AMIANTE :
RDC - Salle des Pas Perdus n°1	Revêtements de sols	Marbre

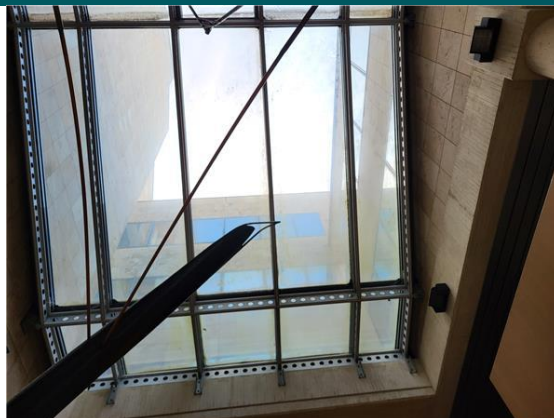
ELEMENT : Plafonds
OUVRAGE

Pièce ou local	Localisation	Matériau ou produit	PRESENCE OU ABSENCE D'AMIANTE :
RDC - Hall d'Entrée/Accueil	Plafonds	Vitre en verre

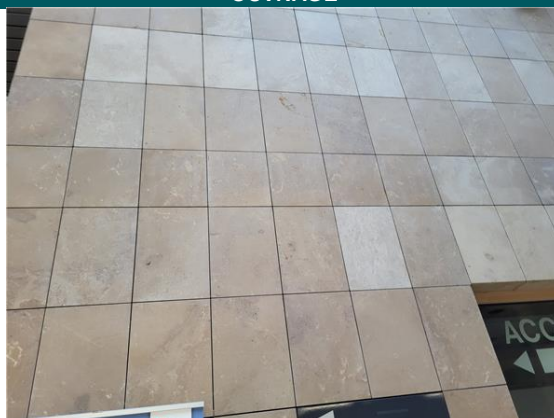
ELEMENT : Murs et cloisons maçonnés
OUVRAGE

Pièce ou local	Localisation	Matériau ou produit	PRESENCE OU ABSENCE D'AMIANTE :
RDC - Hall d'Entrée/Accueil	Murs et cloisons maçonnés	Pierres de Parement

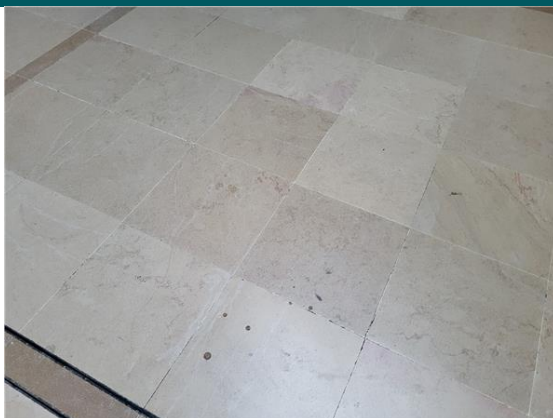
ELEMENT : Revêtements de sols
OUVRAGE

Pièce ou local	Localisation	Matériau ou produit	PRESENCE OU ABSENCE D'AMIANTE :
RDC - Hall d'Entrée/Accueil	Revêtements de sols	Marbre

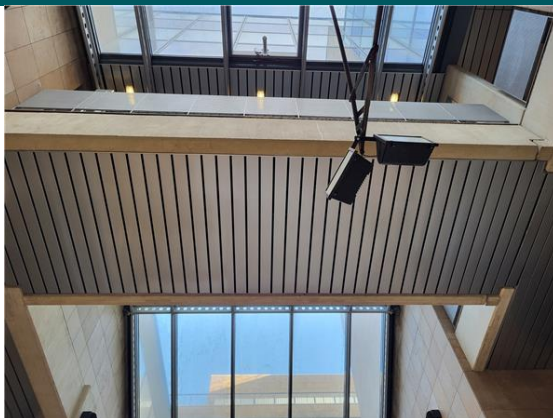
ELEMENT : Plafonds
OUVRAGE

Pièce ou local	Localisation	Matériau ou produit	PRESENCE OU ABSENCE D'AMIANTE :
RDC - Hall d'Entrée/Accueil	Plafonds	Lame Métallique

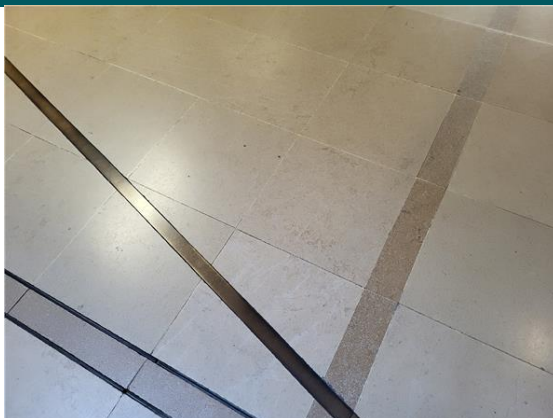
ELEMENT : Revêtements de sols
OUVRAGE

Pièce ou local	Localisation	Matériau ou produit	PRESENCE OU ABSENCE D'AMIANTE :
RDC - SAS Circulation	Revêtements de sols	Marbre

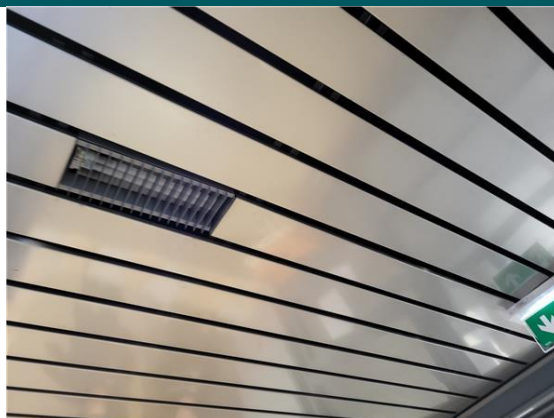
**ELEMENT : Plafonds
OUVRAGE**

Pièce ou local	Localisation	Matériau ou produit	PRESENCE OU ABSENCE D'AMIANTE :
RDC - SAS Circulation	Plafonds	Lame Métallique

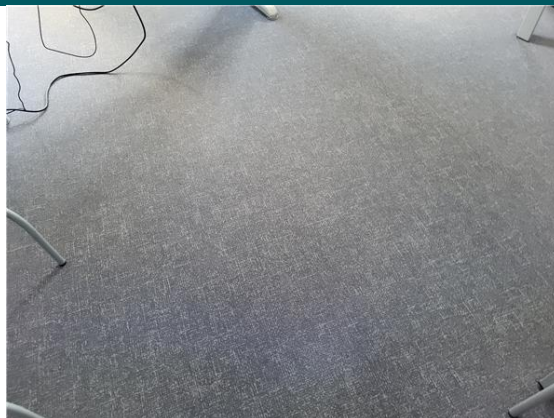
**ELEMENT : Revêtements de sols
OUVRAGE**

Pièce ou local	Localisation	Matériau ou produit	PRESENCE OU ABSENCE D'AMIANTE :
4ème - Salle Polyvalente Réunion CPH	Revêtements de sols	Moquette

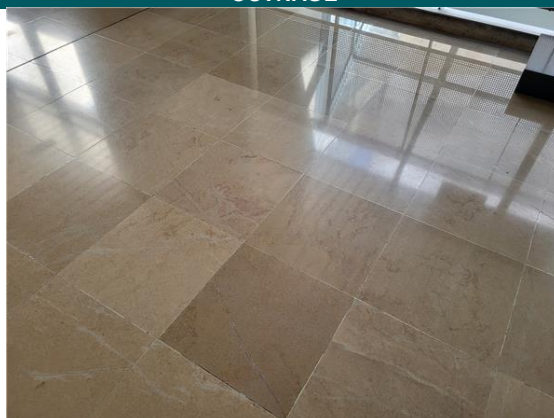
**ELEMENT : Revêtements de sols
OUVRAGE**

Pièce ou local	Localisation	Matériau ou produit	PRESENCE OU ABSENCE D'AMIANTE :
1er - Circulation LC n°6	Revêtements de sols	Marbre

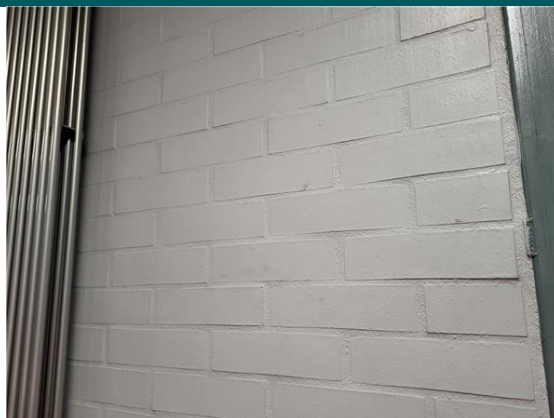
PRELEVEMENT : P001
OUVRAGE

Pièce ou local	Localisation	Matériau ou produit	PRESENCE OU ABSENCE D'AMIANTE :
RDC - SAS Circulation	Revêtements de murs, poteaux, cloisons, gaines, coffres	Peintures décoratives

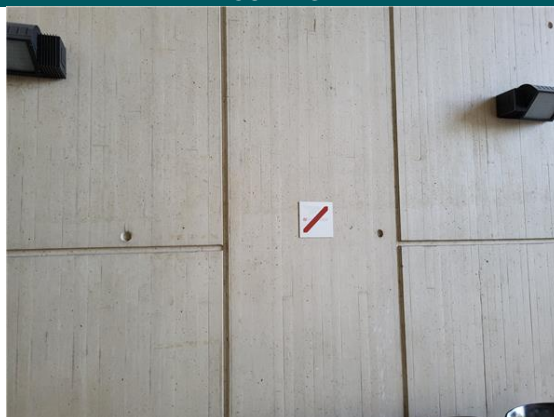
PRELEVEMENT : P002
OUVRAGE

Pièce ou local	Localisation	Matériau ou produit	PRESENCE OU ABSENCE D'AMIANTE :
RDC - Salle des Pas Perdus n°1	Murs et cloisons maçonnés	Béton

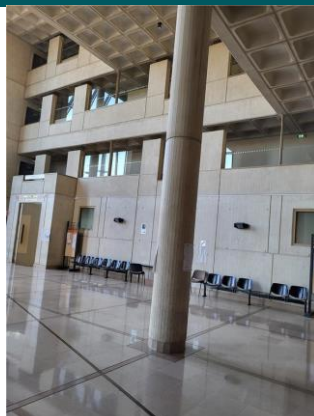
PRELEVEMENT : P003
OUVRAGE

Pièce ou local	Localisation	Matériau ou produit	PRESENCE OU ABSENCE D'AMIANTE :
RDC - Salle des Pas Perdus n°1	Poteaux	Béton

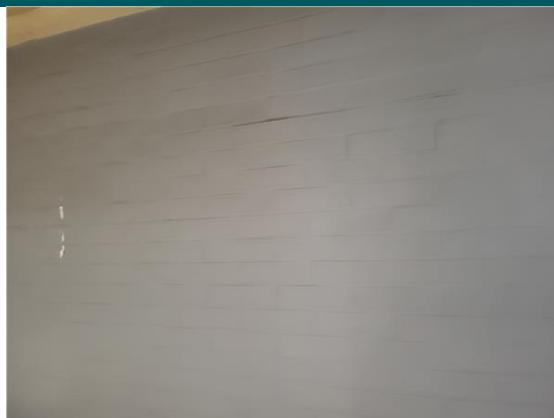
PRELEVEMENT : P004
OUVRAGE

Pièce ou local	Localisation	Matériau ou produit	PRESENCE OU ABSENCE D'AMIANTE :
RDC - Salle des Pas Perdus n°2	Revêtements de murs, poteaux, cloisons, gaines, coffres	Peintures décoratives

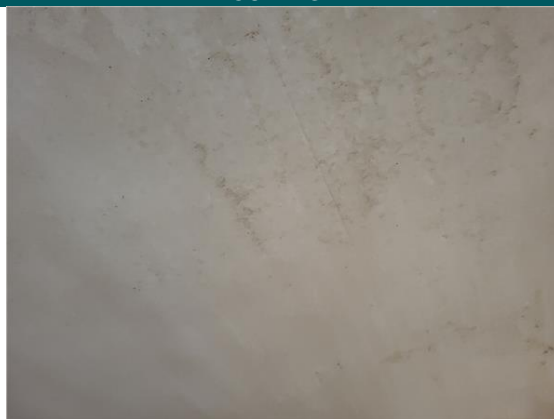
PRELEVEMENT : P005
OUVRAGE

Pièce ou local	Localisation	Matériau ou produit	PRESENCE OU ABSENCE D'AMIANTE :
RDC - Salle des Pas Perdus n°2	Plafonds	Béton

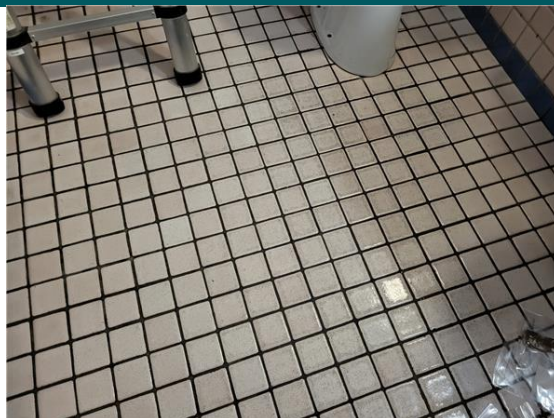
PRELEVEMENT : P006
OUVRAGE

Pièce ou local	Localisation	Matériau ou produit	PRESENCE OU ABSENCE D'AMIANTE :
RDC - Sanitaire PMR	Revêtements de sols	Ragréages

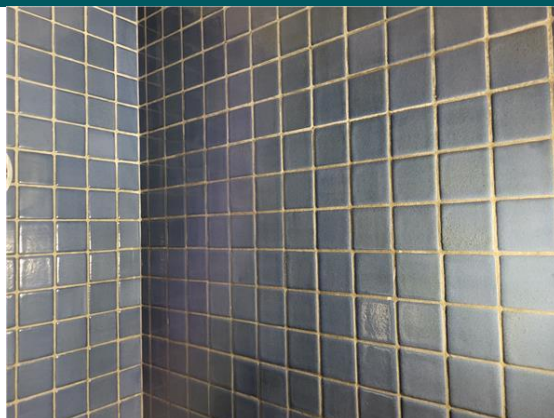
PRELEVEMENT : P007
OUVRAGE

Pièce ou local	Localisation	Matériau ou produit	PRESENCE OU ABSENCE D'AMIANTE :
RDC - Sanitaire PMR	Revêtements de murs, poteaux, cloisons, gaines, coffres	Colles de faïence Murale

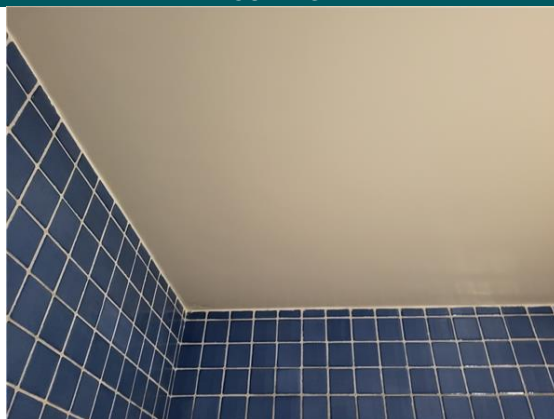
PRELEVEMENT : P008
OUVRAGE

Pièce ou local	Localisation	Matériau ou produit	PRESENCE OU ABSENCE D'AMIANTE :
RDC - Sanitaire PMR	Plafonds	Enduit Maigre

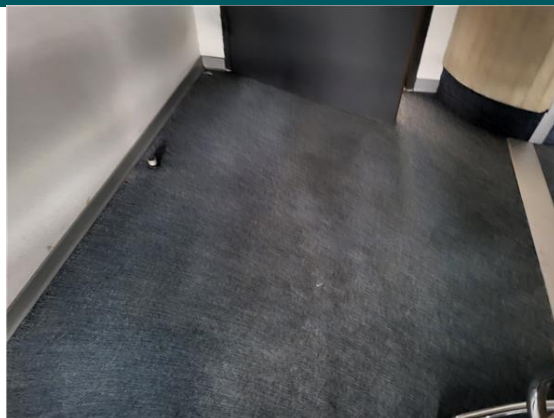
PRELEVEMENT : P009
OUVRAGE

Pièce ou local	Localisation	Matériau ou produit	PRESENCE OU ABSENCE D'AMIANTE :
RDC - Bureau Juges Affaires Familiales TGI	Revêtements de sols	Ragréages

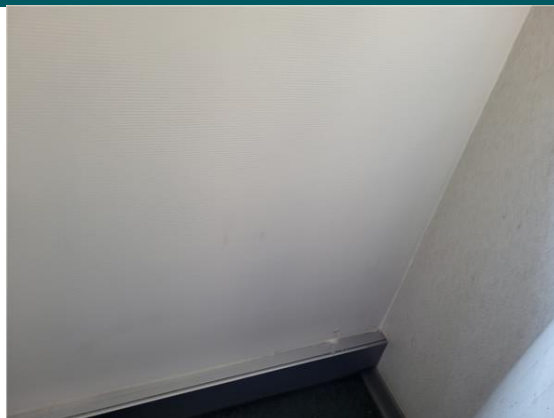
PRELEVEMENT : P012
OUVRAGE

Pièce ou local	Localisation	Matériau ou produit	PRESENCE OU ABSENCE D'AMIANTE :
RDC - Bureau Juges Affaires Familiales TGI	Revêtements de murs, poteaux, cloisons, gainés, coffres n°2	Peintures décoratives

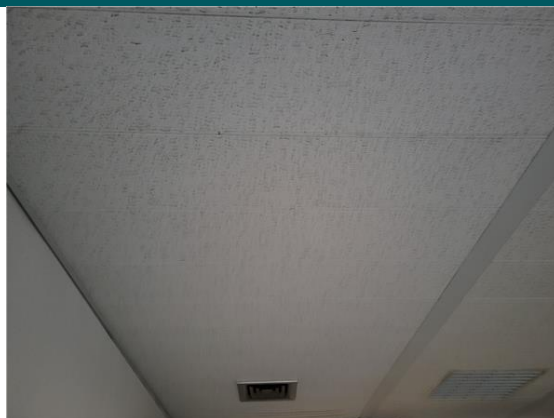
PRELEVEMENT : P013
OUVRAGE

Pièce ou local	Localisation	Matériau ou produit	PRESENCE OU ABSENCE D'AMIANTE :
RDC - Bureau Juges Affaires Familiales TGI	Faux plafonds	Panneaux et plaques

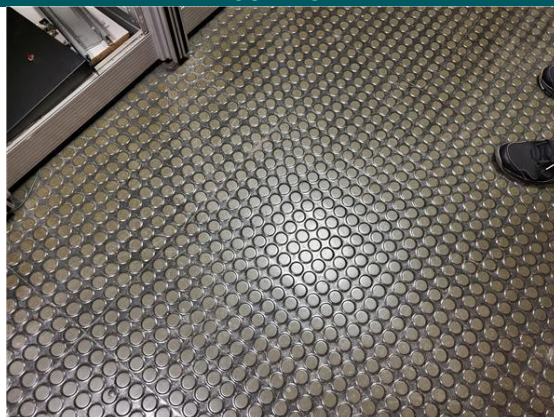
PRELEVEMENT : P014
OUVRAGE

Pièce ou local	Localisation	Matériau ou produit	PRESENCE OU ABSENCE D'AMIANTE :
RDC - Services Généraux	Revêtements de sols	Dalles de sol Noir

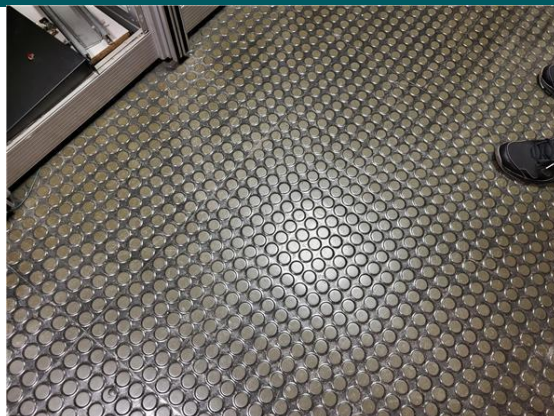
PRELEVEMENT : P015
OUVRAGE

Pièce ou local	Localisation	Matériau ou produit	PRESENCE OU ABSENCE D'AMIANTE :
RDC - Services Généraux	Revêtements de sols	Ragréages

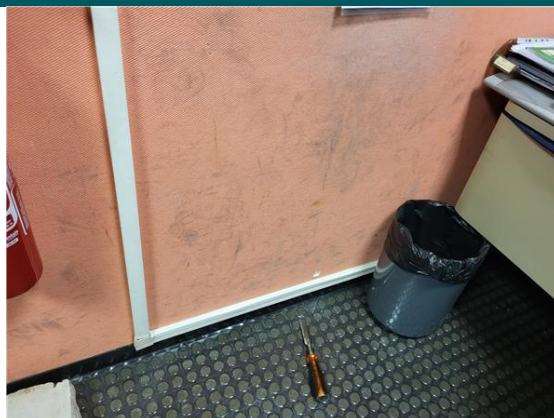
PRELEVEMENT : P016
OUVRAGE

Pièce ou local	Localisation	Matériau ou produit	PRESENCE OU ABSENCE D'AMIANTE :
RDC - Services Généraux	Revêtements de murs, poteaux, cloisons, gaines, coffres	Revêtements muraux

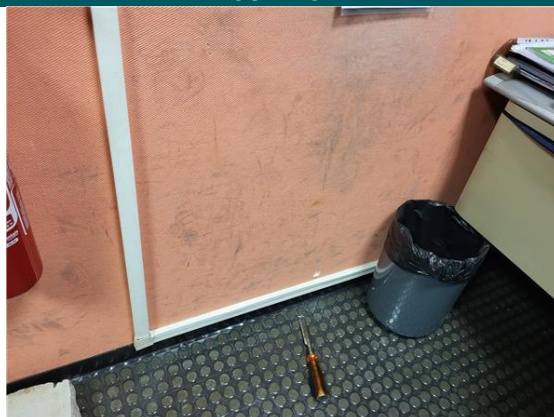
PRELEVEMENT : P017
OUVRAGE

Pièce ou local	Localisation	Matériau ou produit	PRESENCE OU ABSENCE D'AMIANTE :
RDC - Services Généraux	Murs et cloisons maçonnés	Enduits à base de plâtre

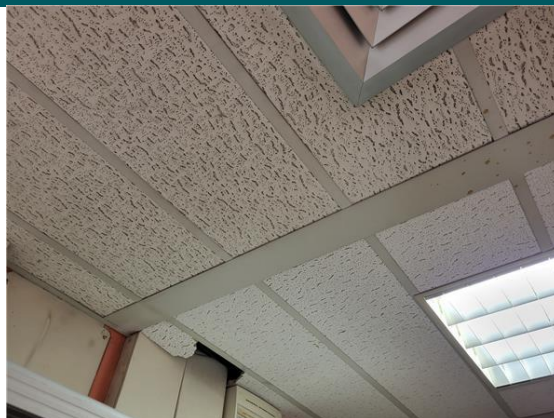
PRELEVEMENT : P018
OUVRAGE

Pièce ou local	Localisation	Matériau ou produit	PRESENCE OU ABSENCE D'AMIANTE :
RDC - Services Généraux	Faux plafonds	Panneaux et plaques

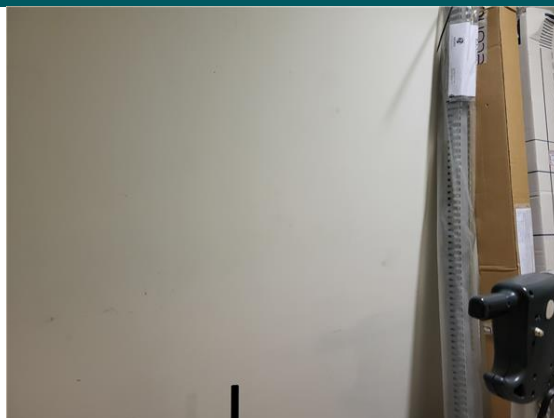
PRELEVEMENT : P019
OUVRAGE

Pièce ou local	Localisation	Matériau ou produit	PRESENCE OU ABSENCE D'AMIANTE :
RDC - Circulation LC n°4	Revêtements de murs, poteaux, cloisons, gaines, coffres	Peintures décoratives

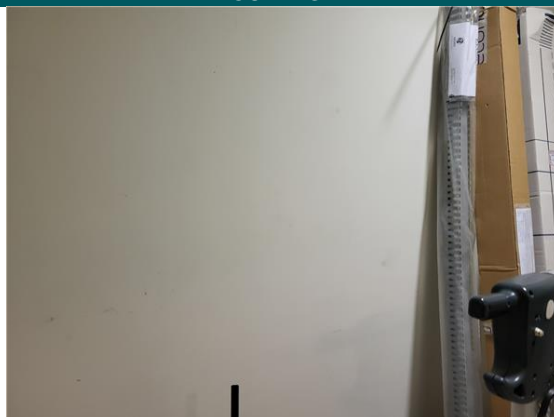
PRELEVEMENT : P020
OUVRAGE

Pièce ou local	Localisation	Matériau ou produit	PRESENCE OU ABSENCE D'AMIANTE :
RDC - Circulation LC n°4	Murs et cloisons maçonnés	Enduits à base de plâtre

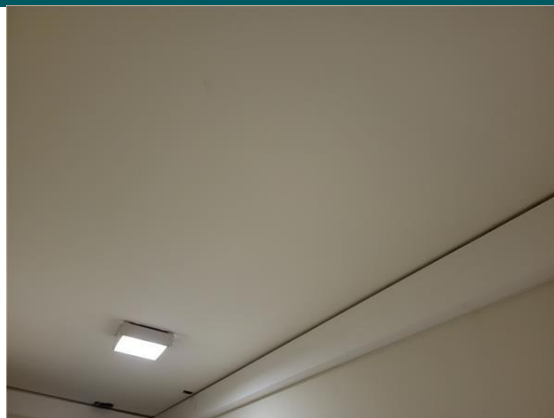
PRELEVEMENT : P021
OUVRAGE

Pièce ou local	Localisation	Matériau ou produit	PRESENCE OU ABSENCE D'AMIANTE :
RDC - Circulation LC n°4	Plafonds	Peintures décoratives

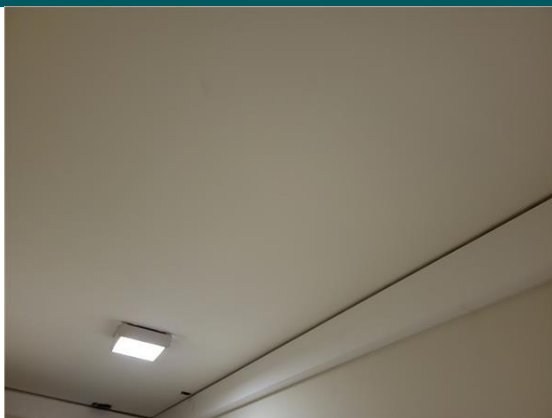
PRELEVEMENT : P022
OUVRAGE

Pièce ou local	Localisation	Matériau ou produit	PRESENCE OU ABSENCE D'AMIANTE :
RDC - Circulation LC n°4	Plafonds	Enduits à base de plâtre lissés

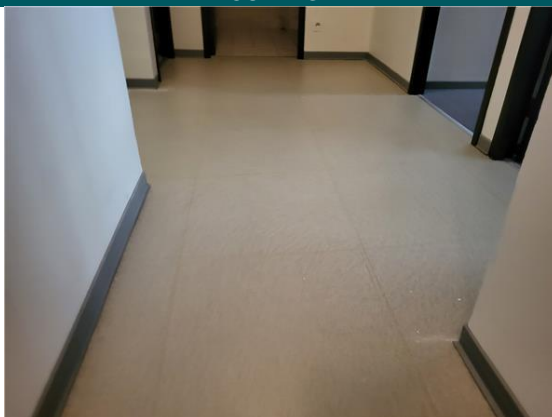
PRELEVEMENT : P023
OUVRAGE

Pièce ou local	Localisation	Matériau ou produit	PRESENCE OU ABSENCE D'AMIANTE :
RDC - Studio Logement TGI	Revêtements de sols	Ragréages

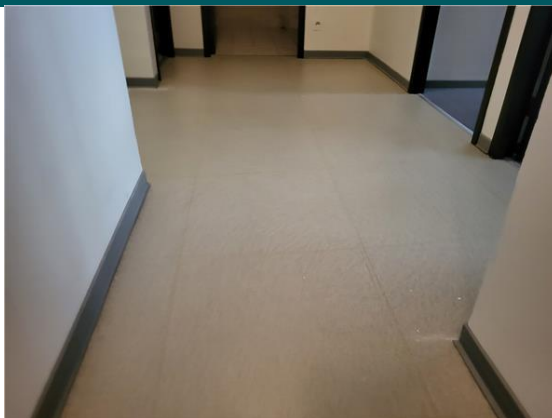
PRELEVEMENT : P024
OUVRAGE

Pièce ou local	Localisation	Matériau ou produit	PRESENCE OU ABSENCE D'AMIANTE :
1er - Logement TGI	Revêtements de sols	Dalles de sol

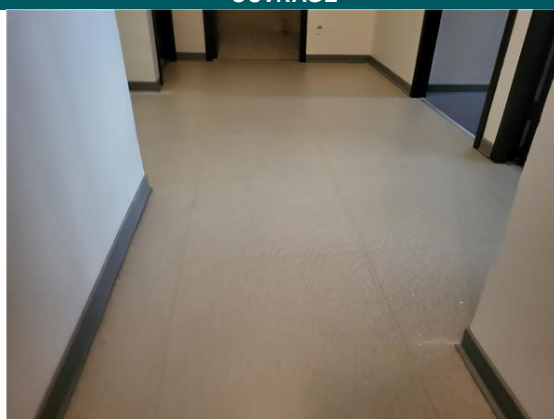
PRELEVEMENT : P025
OUVRAGE

Pièce ou local	Localisation	Matériau ou produit	PRESENCE OU ABSENCE D'AMIANTE :
1er - Logement TGI	Revêtements de sols	Ragréages

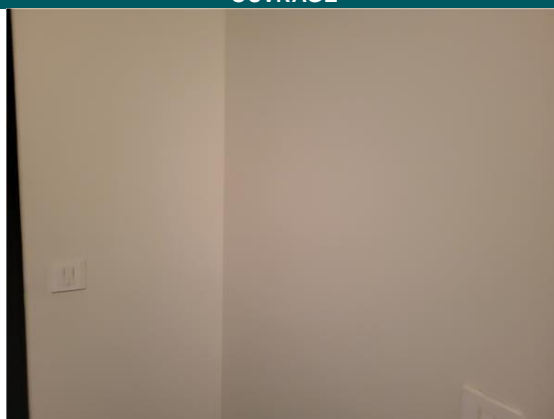
PRELEVEMENT : P026
OUVRAGE

Pièce ou local	Localisation	Matériau ou produit	PRESENCE OU ABSENCE D'AMIANTE :
1er - Logement TGI	Revêtements de murs, poteaux, cloisons, gaines, coffres	Peintures décoratives

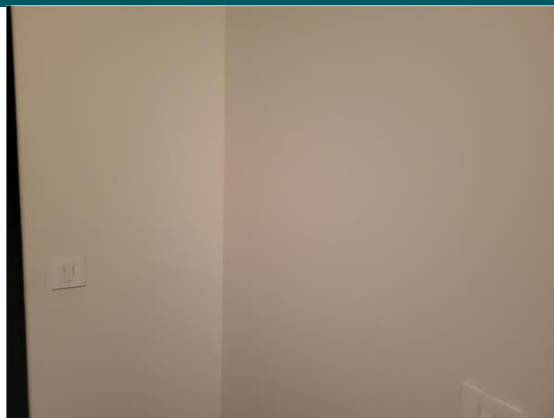
PRELEVEMENT : P027
OUVRAGE

Pièce ou local	Localisation	Matériau ou produit	PRESENCE OU ABSENCE D'AMIANTE :
1er - Logement TGI	Murs et cloisons maçonnés	Enduits à base de plâtre

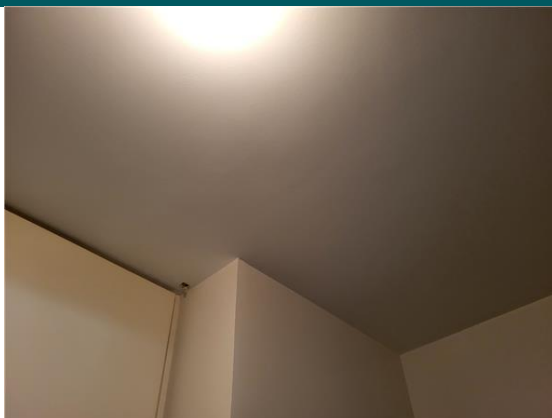
PRELEVEMENT : P028
OUVRAGE

Pièce ou local	Localisation	Matériau ou produit	PRESENCE OU ABSENCE D'AMIANTE :
1er - Logement TGI	Plafonds	Peintures décoratives

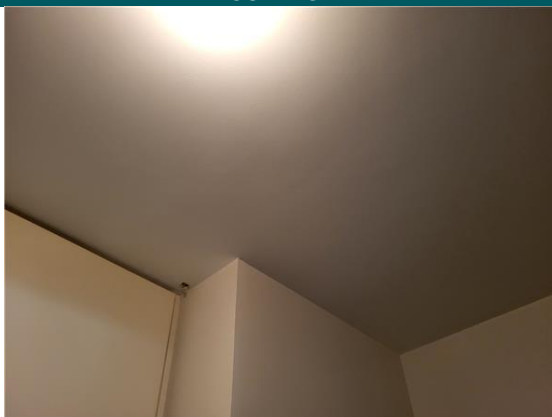
PRELEVEMENT : P029
OUVRAGE

Pièce ou local	Localisation	Matériau ou produit	PRESENCE OU ABSENCE D'AMIANTE :
1er - Logement TGI	Plafonds	Enduits à base de plâtre lissés

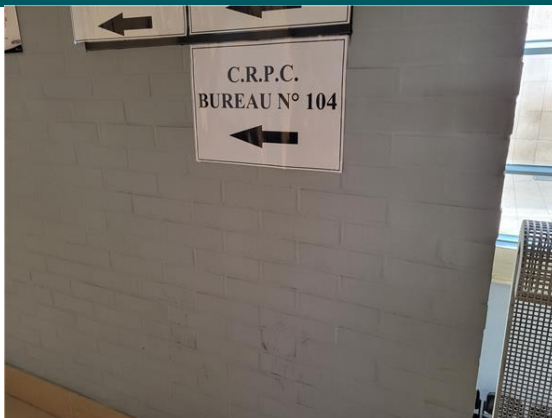
PRELEVEMENT : P030
OUVRAGE

Pièce ou local	Localisation	Matériau ou produit	PRESENCE OU ABSENCE D'AMIANTE :
1er - Circulation LC n°6	Revêtements de murs, poteaux, cloisons, gaines, coffres	Peintures décoratives sur Brique

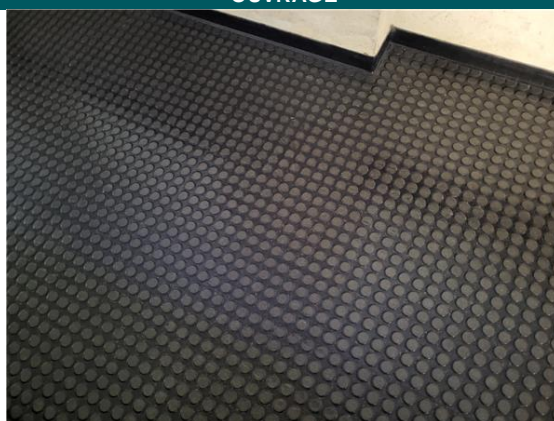
PRELEVEMENT : P031
OUVRAGE

Pièce ou local	Localisation	Matériau ou produit	PRESENCE OU ABSENCE D'AMIANTE :
1er - Circulation LC n°6	Revêtements de sols	Revêtements de sols Noir

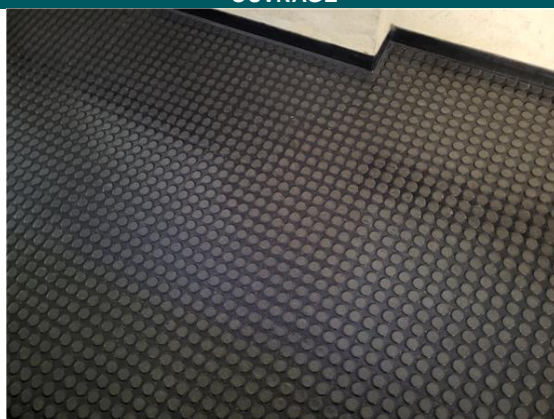
PRELEVEMENT : P032
OUVRAGE

Pièce ou local	Localisation	Matériau ou produit	PRESENCE OU ABSENCE D'AMIANTE :
1er - Circulation LC n°6	Revêtements de sols	Ragréages

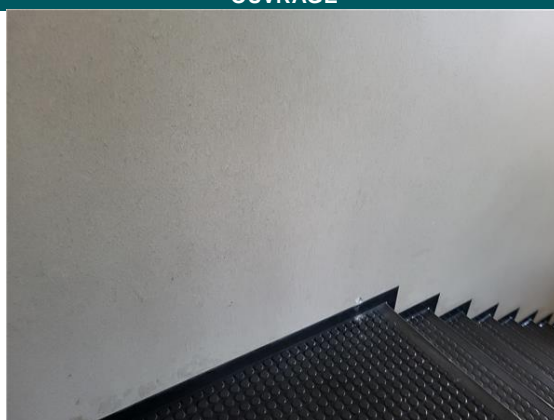
PRELEVEMENT : P033
OUVRAGE

Pièce ou local	Localisation	Matériau ou produit	PRESENCE OU ABSENCE D'AMIANTE :
1er - Circulation LC n°6	Murs et cloisons maçonnés	Enduits Maigre

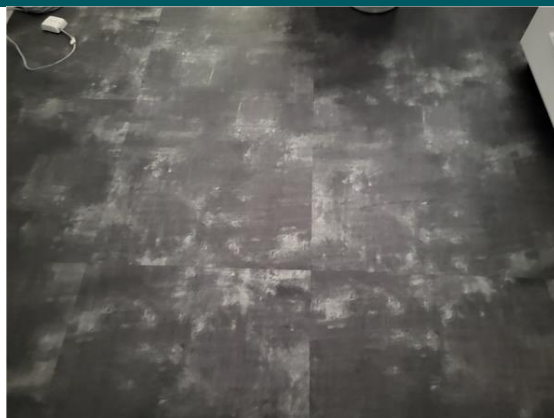
PRELEVEMENT : P034
OUVRAGE

Pièce ou local	Localisation	Matériau ou produit	PRESENCE OU ABSENCE D'AMIANTE :
1er - Bureau Polyvalent Avocats	Revêtements de sols	Dalles de sol

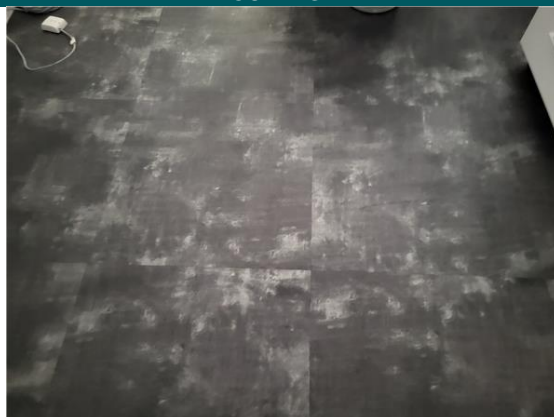
PRELEVEMENT : P035
OUVRAGE

Pièce ou local	Localisation	Matériau ou produit	PRESENCE OU ABSENCE D'AMIANTE :
1er - Bureau Polyvalent Avocats	Revêtements de sols	Ragréages

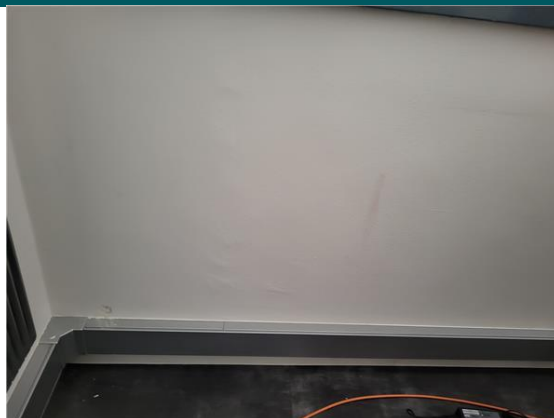
PRELEVEMENT : P036
OUVRAGE

Pièce ou local	Localisation	Matériau ou produit	PRESENCE OU ABSENCE D'AMIANTE :
1er - Bureau Polyvalent Avocats	Murs et cloisons maçonnés	Enduits maigre

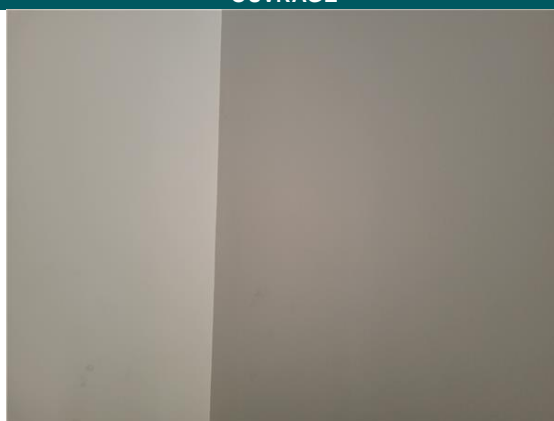
PRELEVEMENT : P037
OUVRAGE

Pièce ou local	Localisation	Matériau ou produit	PRESENCE OU ABSENCE D'AMIANTE :
1er - Bureau Polyvalent Avocats	Revêtements de murs, poteaux, cloisons, gaines, coffres	Peintures décoratives

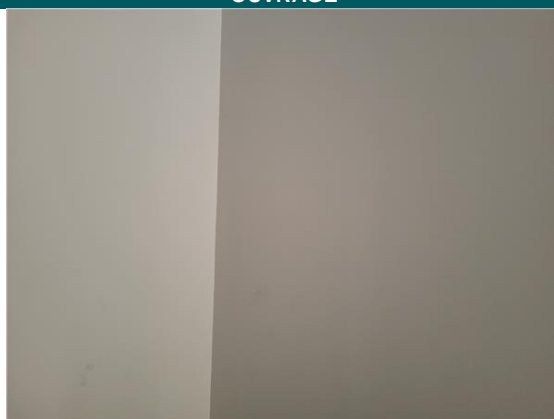
PRELEVEMENT : P038
OUVRAGE

Pièce ou local	Localisation	Matériau ou produit	PRESENCE OU ABSENCE D'AMIANTE :
1er - Bureau Polyvalent Avocats	Murs et cloisons maçonnés	Enduits à base de plâtre

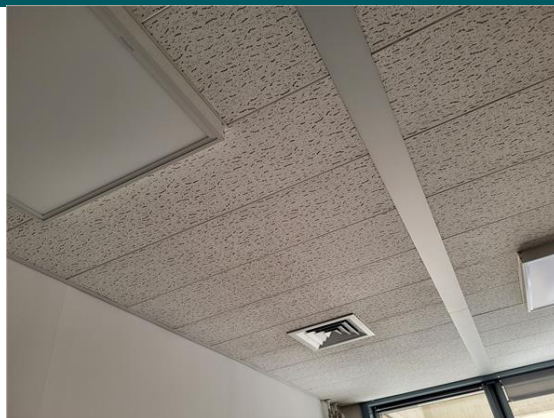
PRELEVEMENT : P039
OUVRAGE

Pièce ou local	Localisation	Matériau ou produit	PRESENCE OU ABSENCE D'AMIANTE :
1er - Bureau Polyvalent Avocats	Faux plafonds	Panneaux et plaques

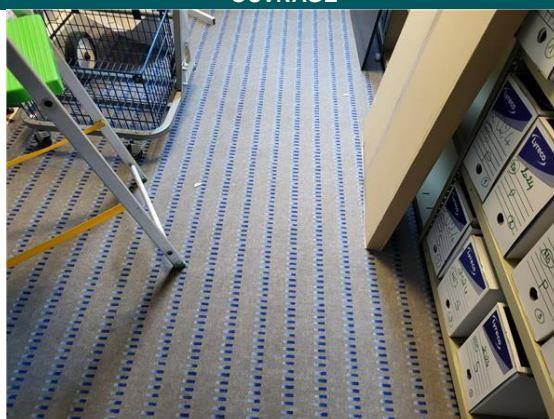
PRELEVEMENT : P040
OUVRAGE

Pièce ou local	Localisation	Matériau ou produit	PRESENCE OU ABSENCE D'AMIANTE :
1er - Archives TGI	Revêtements de sols	Ragréages

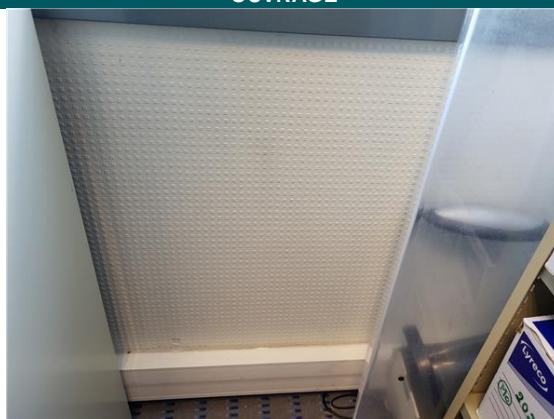
PRELEVEMENT : P041
OUVRAGE

Pièce ou local	Localisation	Matériau ou produit	PRESENCE OU ABSENCE D'AMIANTE :
1er - Archives TGI	Murs et cloisons maçonnés	Enduits Maigre

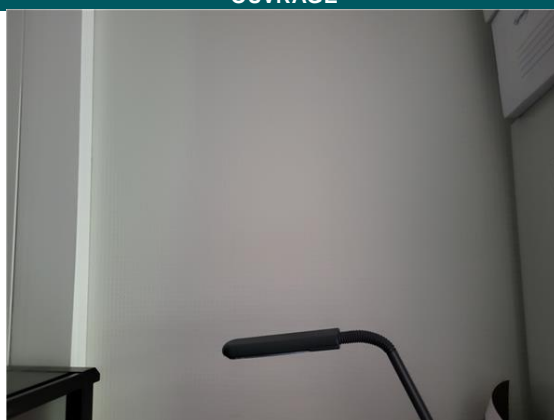
PRELEVEMENT : P042
OUVRAGE

Pièce ou local	Localisation	Matériau ou produit	PRESENCE OU ABSENCE D'AMIANTE :
1er - Archives TGI	Revêtements de murs, poteaux, cloisons, gaines, coffres	Peintures décoratives

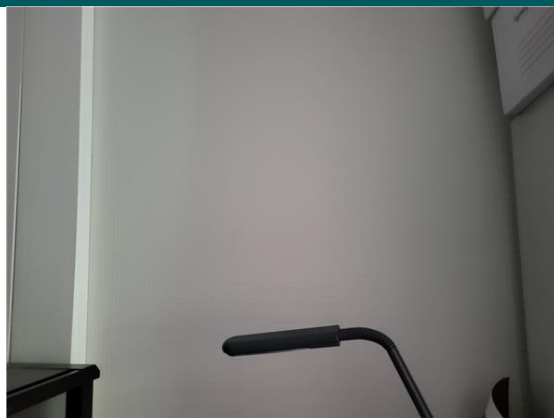
Pièce ou local	Localisation	Matériau ou produit	PRESENCE OU ABSENCE D'AMIANTE :
1er - Archives TGI	Murs et cloisons maçonnés	Enduits à base de plâtre

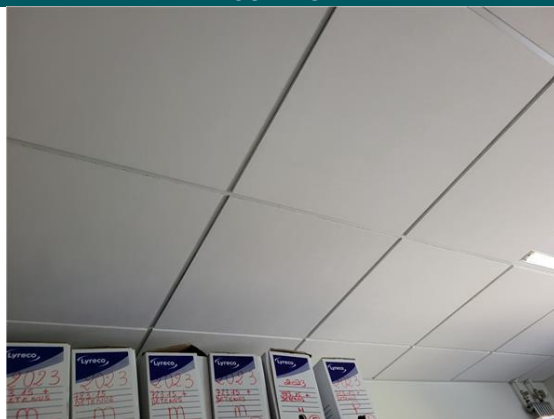
Pièce ou local	Localisation	Matériau ou produit	PRESENCE OU ABSENCE D'AMIANTE :
1er - Archives TGI	Faux plafonds	Panneaux et plaques

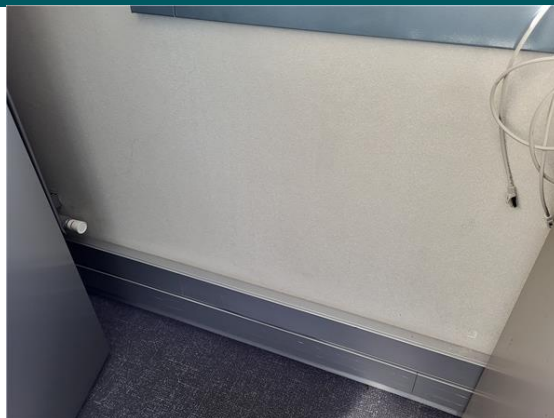
Pièce ou local	Localisation	Matériau ou produit	PRESENCE OU ABSENCE D'AMIANTE :
3ème - Bureau Greffe Correctionnel TGI	Murs et cloisons maçonnés	Enduits maigre

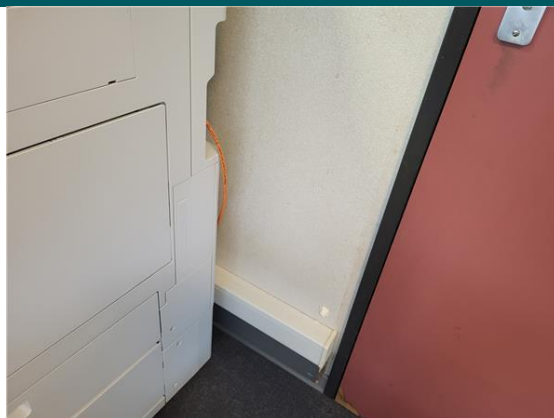
Pièce ou local	Localisation	Matériau ou produit	PRESENCE OU ABSENCE D'AMIANTE :
3ème - Bureau Greffe Correctionnel TGI	Revêtements de murs, poteaux, cloisons, gaines, coffres	Peintures décoratives

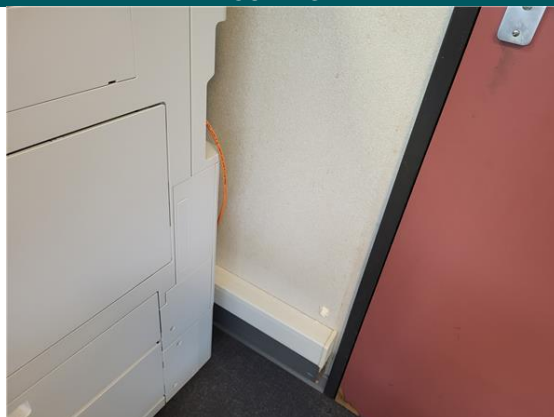
PRELEVEMENT : P047
OUVRAGE

Pièce ou local	Localisation	Matériau ou produit	PRESENCE OU ABSENCE D'AMIANTE :
3ème - Bureau Greffe Correctionnel TGI	Murs et cloisons maçonnés	Enduits à base de plâtre

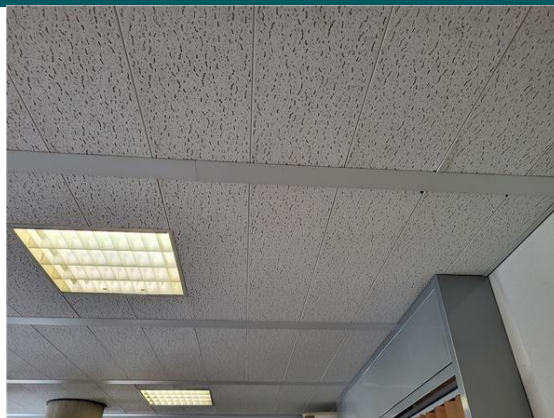
Pièce ou local	Localisation	Matériau ou produit	PRESENCE OU ABSENCE D'AMIANTE :
3ème - Bureau Greffe Correctionnel TGI	Faux plafonds	Panneaux et plaques

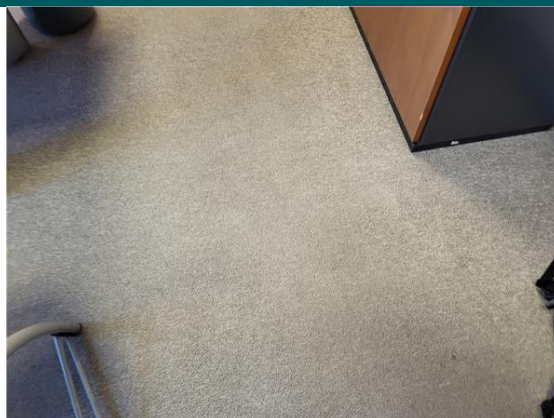
Pièce ou local	Localisation	Matériau ou produit	PRESENCE OU ABSENCE D'AMIANTE :
3ème - Bureau Procureur Adjoint TGI	Revêtements de sols	Ragréages

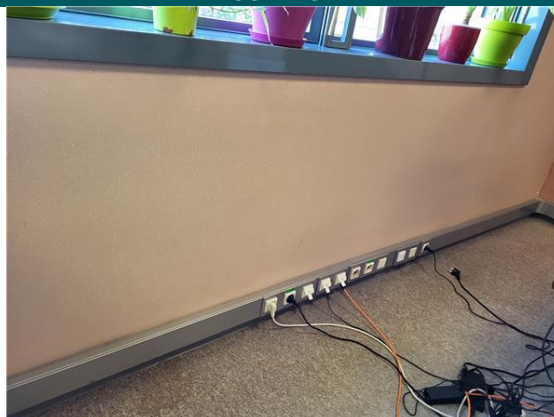
PRELEVEMENT : P050
OUVRAGE

Pièce ou local	Localisation	Matériau ou produit	PRESENCE OU ABSENCE D'AMIANTE :
3ème - Bureau Procureur Adjoint TGI	Murs et cloisons maçonnés	Enduits maigre

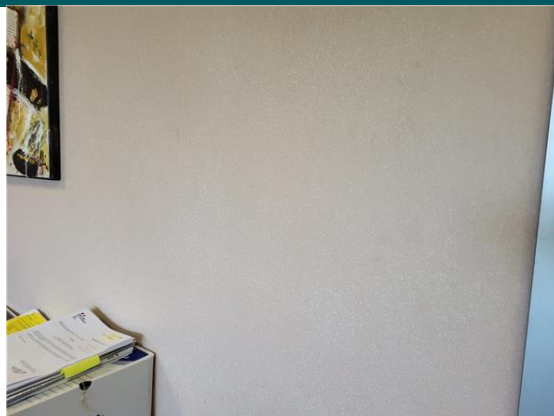
PRELEVEMENT : P051
OUVRAGE

Pièce ou local	Localisation	Matériau ou produit	PRESENCE OU ABSENCE D'AMIANTE :
3ème - Bureau Procureur Adjoint TGI	Revêtements de murs, poteaux, cloisons, gaines, coffres	Peintures décoratives

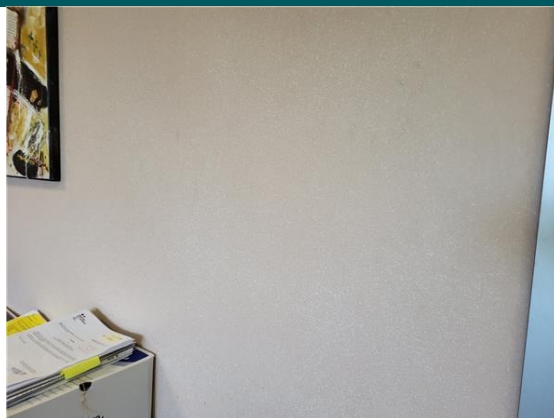
Pièce ou local	Localisation	Matériau ou produit	PRESENCE OU ABSENCE D'AMIANTE :
3ème - Bureau Procureur Adjoint TGI	Murs et cloisons maçonnés	Enduits à base de plâtre

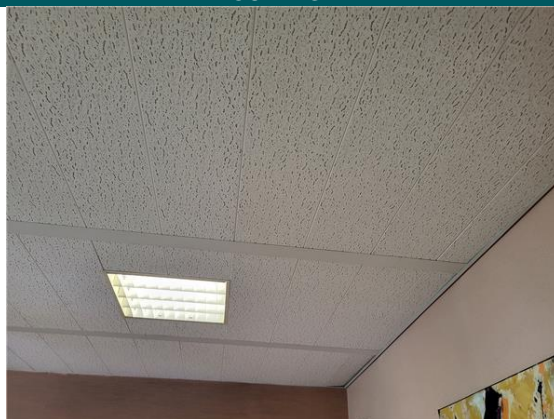
Pièce ou local	Localisation	Matériau ou produit	PRESENCE OU ABSENCE D'AMIANTE :
3ème - Bureau Procureur Adjoint TGI	Faux plafonds	Panneaux et plaques

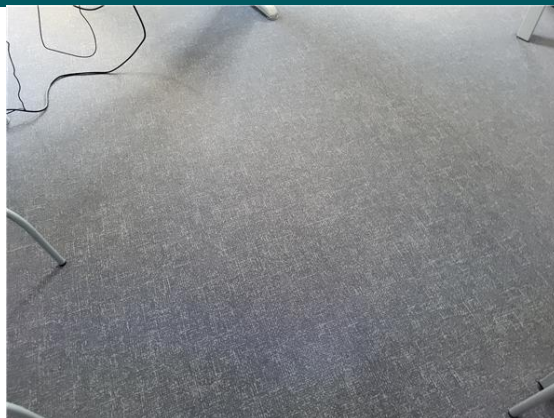
Pièce ou local	Localisation	Matériau ou produit	PRESENCE OU ABSENCE D'AMIANTE :
4ème - Salle Polyvalente Réunion CPH	Revêtements de sols	Ragréages

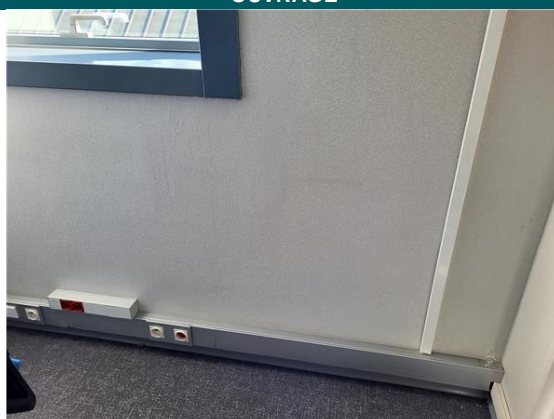
Pièce ou local	Localisation	Matériau ou produit	PRESENCE OU ABSENCE D'AMIANTE :
4ème - Salle Polyvalente Réunion CPH	Murs et cloisons maçonnés	Enduits maigre

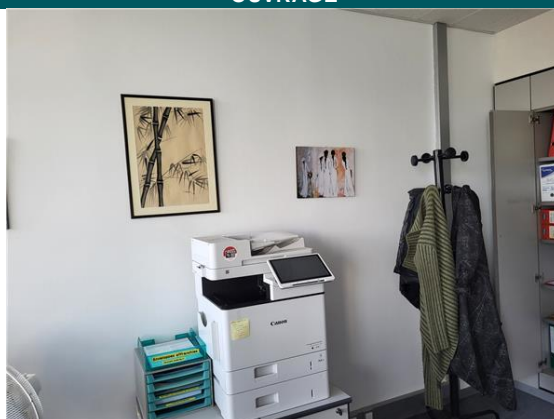
Pièce ou local	Localisation	Matériau ou produit	PRESENCE OU ABSENCE D'AMIANTE :
4ème - Salle Polyvalente Réunion CPH	Revêtements de murs, poteaux, cloisons, gaines, coffres	Peintures décoratives

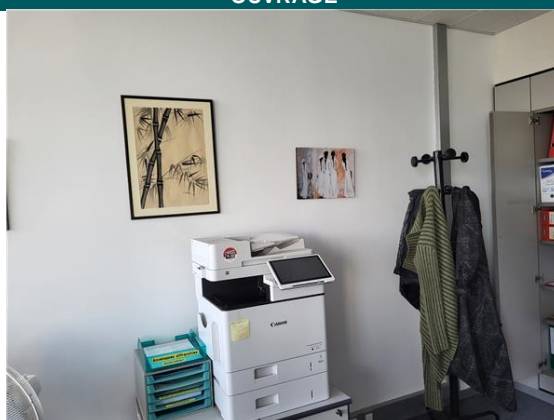
Pièce ou local	Localisation	Matériau ou produit	PRESENCE OU ABSENCE D'AMIANTE :
4ème - Salle Polyvalente Réunion CPH	Murs et cloisons maçonnés	Enduits à base de plâtre

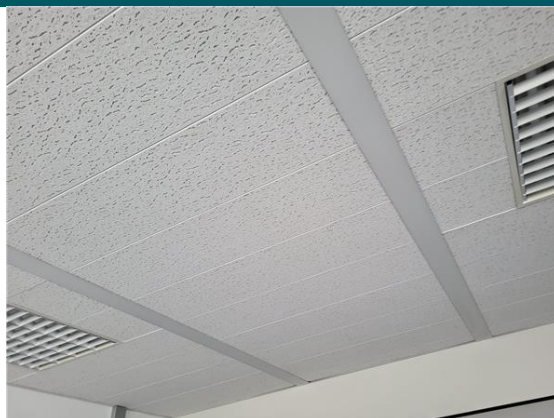
Pièce ou local	Localisation	Matériau ou produit	PRESENCE OU ABSENCE D'AMIANTE :
4ème - Salle Polyvalente Réunion CPH	Faux plafonds	Panneaux et plaques

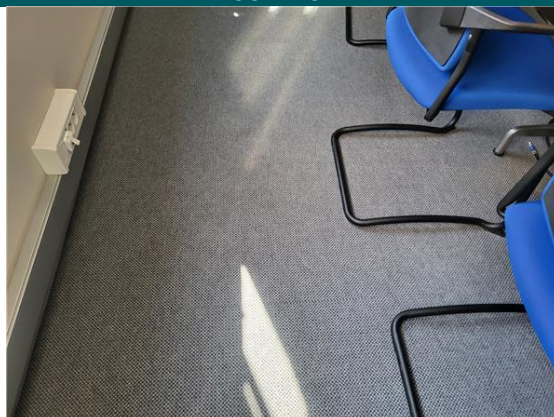
PRELEVEMENT : P059
OUVRAGE

Pièce ou local	Localisation	Matériau ou produit	PRESENCE OU ABSENCE D'AMIANTE :
4ème - Salle de Réunion TGI	Revêtements de sols	Ragréages

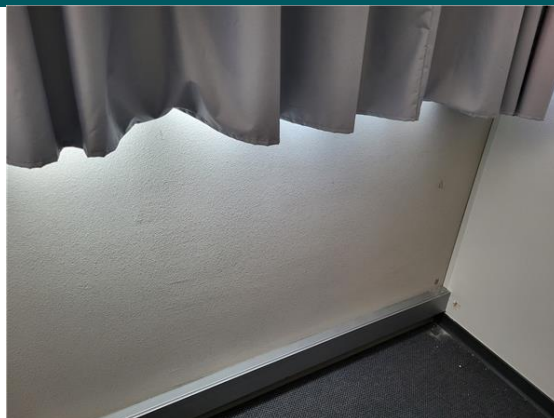
Pièce ou local	Localisation	Matériau ou produit	PRESENCE OU ABSENCE D'AMIANTE :
4ème - Salle de Réunion TGI	Murs et cloisons maçonnés	Enduits maigre

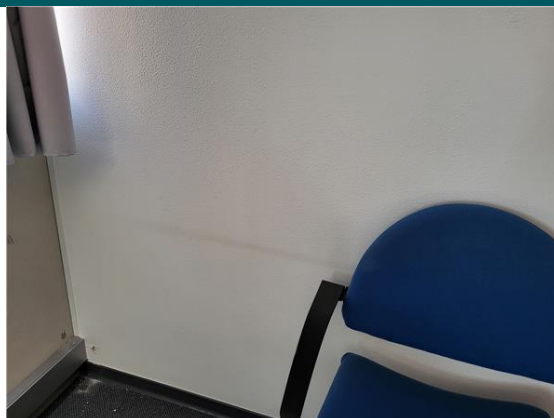
Pièce ou local	Localisation	Matériau ou produit	PRESENCE OU ABSENCE D'AMIANTE :
4ème - Salle de Réunion TGI	Revêtements de murs, poteaux, cloisons, gaines, coffres	Peintures décoratives

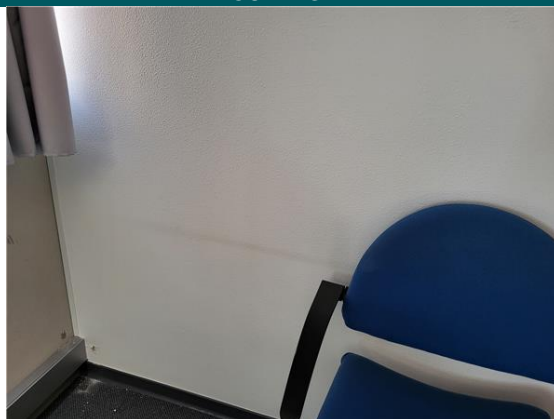
Pièce ou local	Localisation	Matériau ou produit	PRESENCE OU ABSENCE D'AMIANTE :
4ème - Salle de Réunion TGI	Murs et cloisons maçonnés	Enduits à base de plâtre

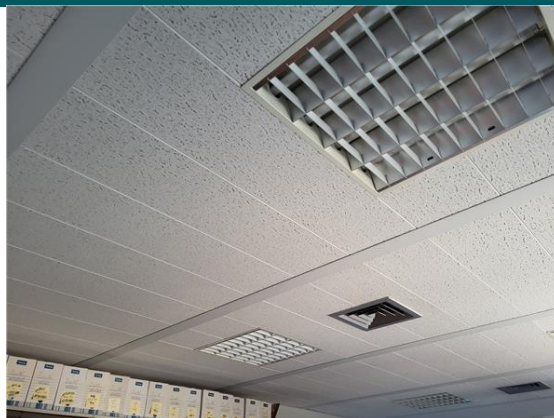
Pièce ou local	Localisation	Matériau ou produit	PRESENCE OU ABSENCE D'AMIANTE :
4ème - Salle de Réunion TGI	Faux plafonds	Panneaux et plaques
