PRE RAPPORT DE MISSION DE REPERAGE DES MATERIAUX ET PRODUITS CONTENANT DE L'AMIANTE AVANT REALISATION DE TRAVAUX

Adresse : Citée Judiciaire du Mans 1 avenue Pierre Mendès France

Restructuration de la Citée Judiciaire et Mise en Accessibilité PMR

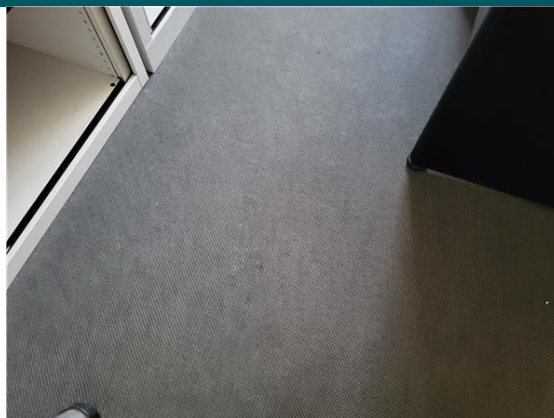
Pièce ou local	Localisation	Matériau ou produit	PRESENCE OU ABSENCE D'AMIANTE :
5ème - Bureau Greffe TPE TGI n°4	Revêtements de sols	Ragréages

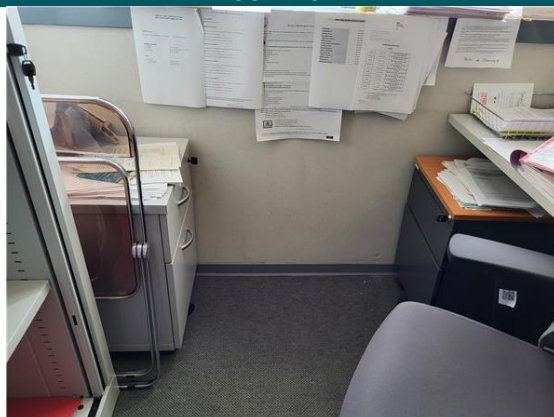
PRELEVEMENT : P065
OUVRAGE

Pièce ou local	Localisation	Matériau ou produit	PRESENCE OU ABSENCE D'AMIANTE :
5ème - Bureau Greffe TPE TGI n°4	Murs et cloisons maçonnés	Enduits maigre

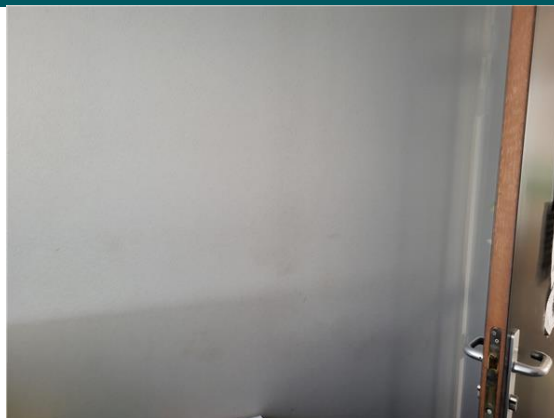
Pièce ou local	Localisation	Matériau ou produit	PRESENCE OU ABSENCE D'AMIANTE :
5ème - Bureau Greffe TPE TGI n°4	Revêtements de murs, poteaux, cloisons, gainés, coffres	Peintures décoratives

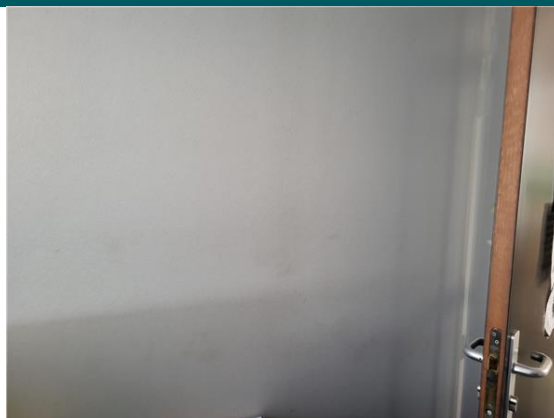
Pièce ou local	Localisation	Matériau ou produit	PRESENCE OU ABSENCE D'AMIANTE :
5ème - Bureau Greffe TPE TGI n°4	Murs et cloisons maçonnés	Enduits à base de plâtre

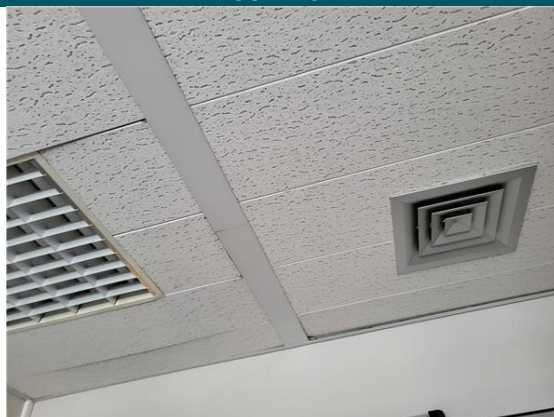
PRELEVEMENT : P068
OUVRAGE

Pièce ou local	Localisation	Matériau ou produit	PRESENCE OU ABSENCE D'AMIANTE :
5ème - Bureau Greffe TPE TGI n°4	Faux plafonds	Panneaux et plaques
