Diagnostic Plomb avant Travaux

Adresse : 9 Place du Palais de Justice 73000 CHAMBERY

Désignation : Tribunal Judiciaire de CHAMBERY

Référence mission : 002EW776743

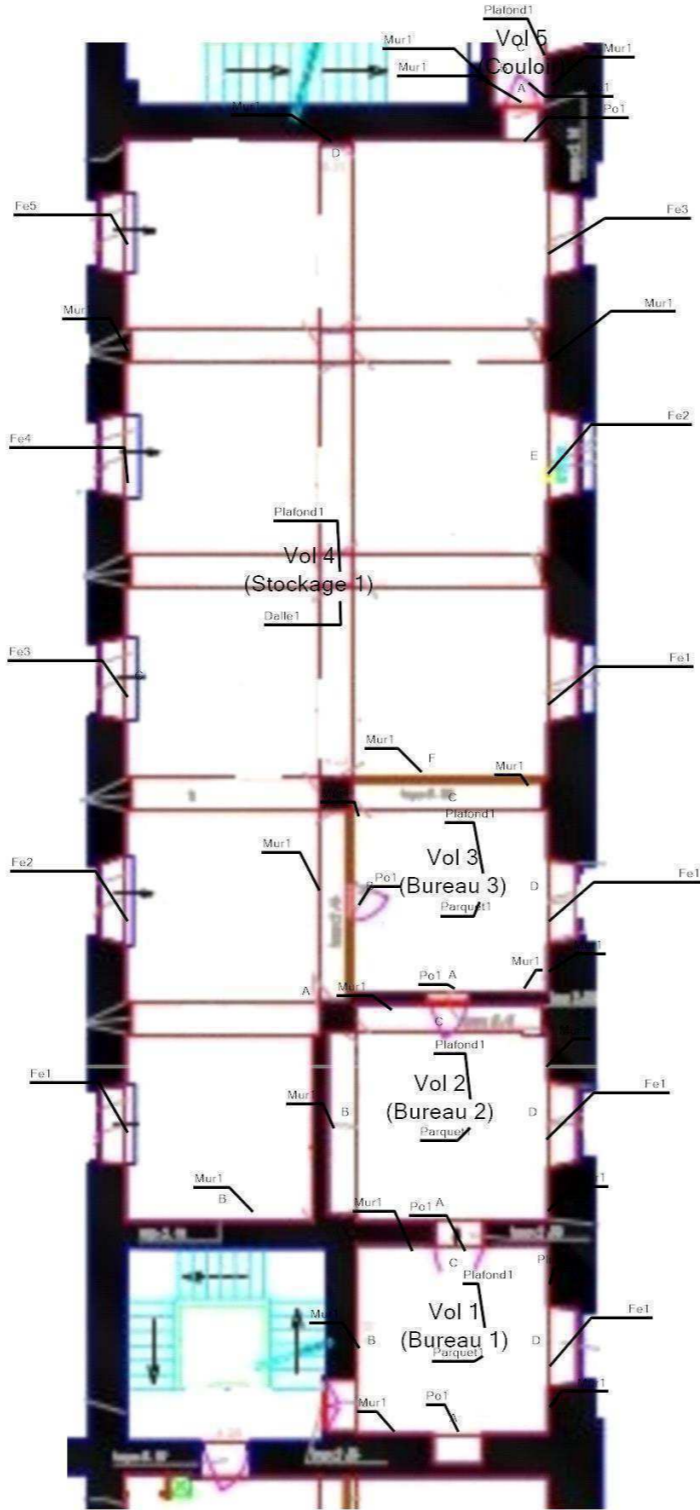
R+1 - PÉRIMÈTRE D'INTERVENTION 1 - ÉLÉMENTS AVEC ET SANS PLOMB				Référence: 002EW776743
				Légende
<div>

</div>				<div></div> <div>Volume et élément contenant du plomb</div>

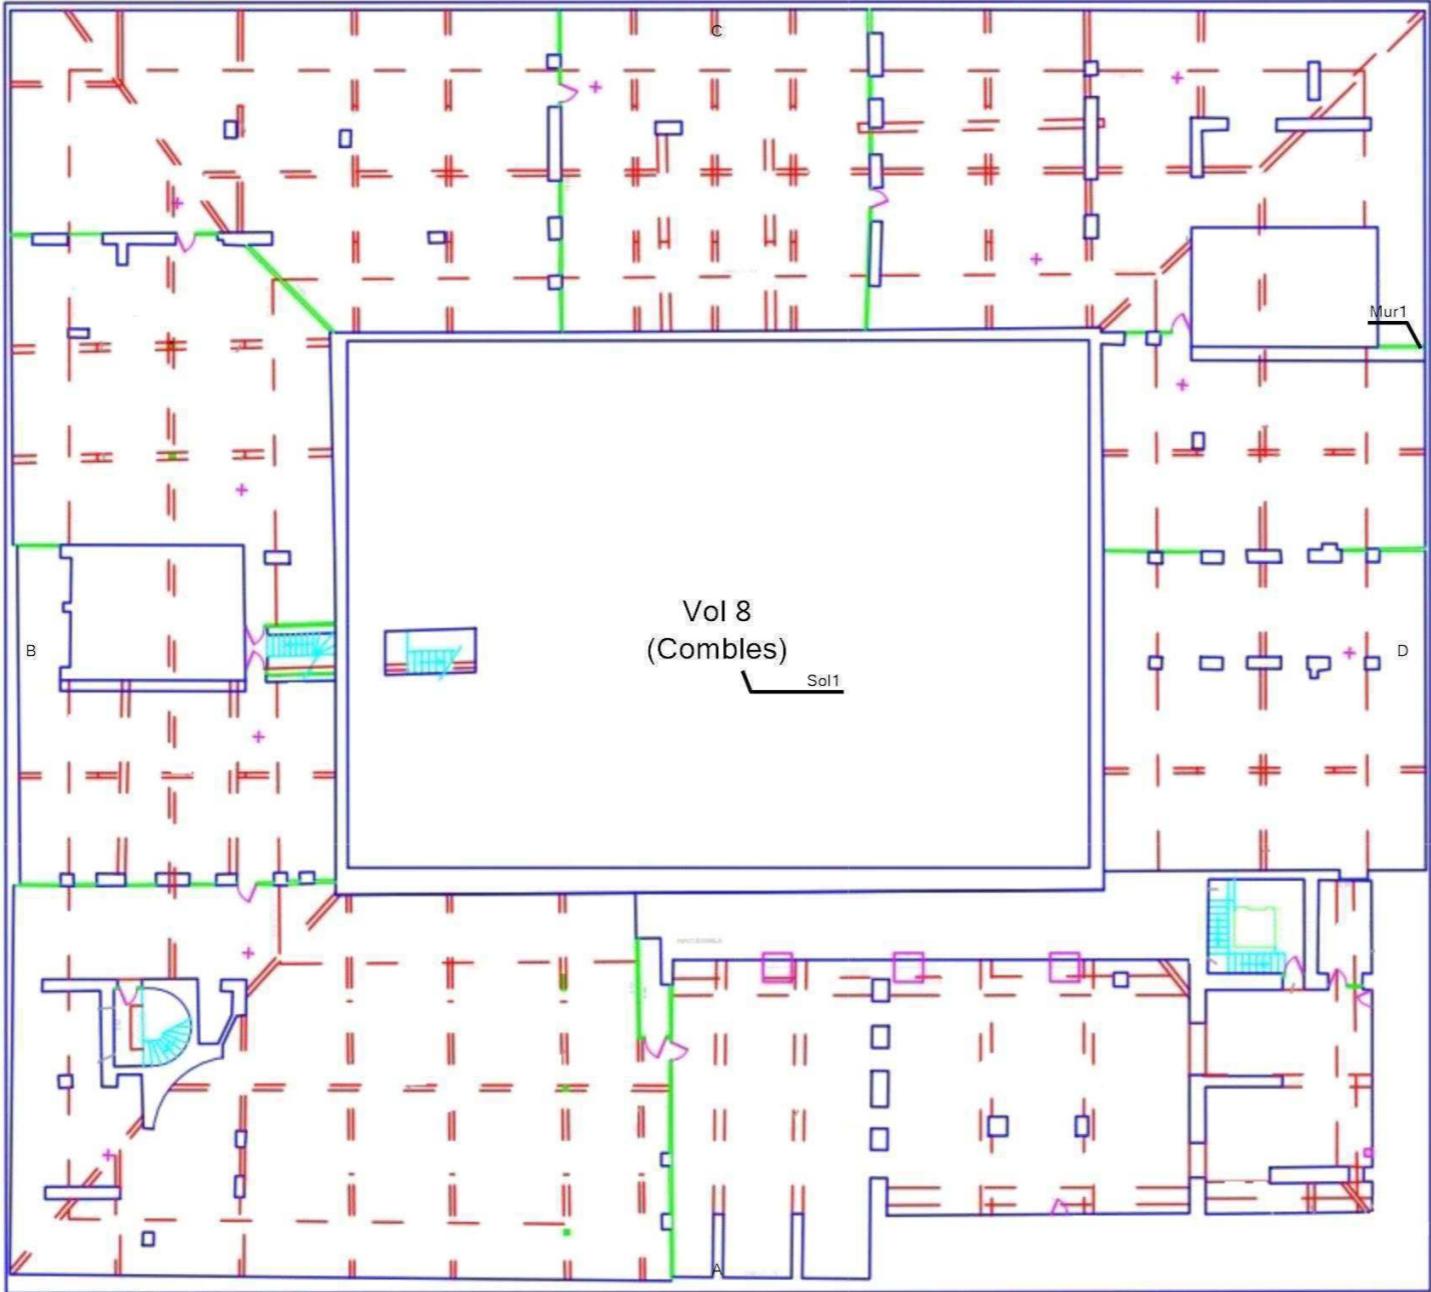
COMBLES - PLAN DE REPÉRAGE - ÉLÉMENTS AVEC ET SANS PLOMB				Référence: 002EW776743

Légende
				<div></div> Volume et élément contenant du plomb
