Numéro de dossier : 2022/04623_recollement BAT_F
Date du repérage : du 28/02/2022 au 05/03/2022
Date d'édition : 5 mars 2022

Rapport de recollement des différentes missions de repérage des matériaux et produits contenant de l'amiante avant réalisation de travaux des dossiers suivants :

Adresse	Rue : Bâtiment F Bâtiments Stendhal 1880 avenue centrale Code postal, ville : 38610 GIERES
Périmètre de repérage : Recollement des différents Repérages Amiante avant travaux suivants: <ul style="list-style-type: none"> - 2019/00273 - Bâtiment J STENDHAL - 2019/00274 - Bâtiment D STENDHAL - 2019/00275 - Bâtiment A STENDHAL - ABU2019012 - Bâtiment K STENDHAL - 2020/02767 - Bâtiments STENDHAL du 11/06/2020 - 2020/01994 - Bâtiment STENDHAL du 18/01/2021 - JPF2018011 - Bâtiment STENDHAL - API2018012- Bâtiment STENDHAL
Type de logement : Bâtiment F
Fonction principale du bâtiment : Enseignements supérieur/Recherche
Date de construction : < 1997

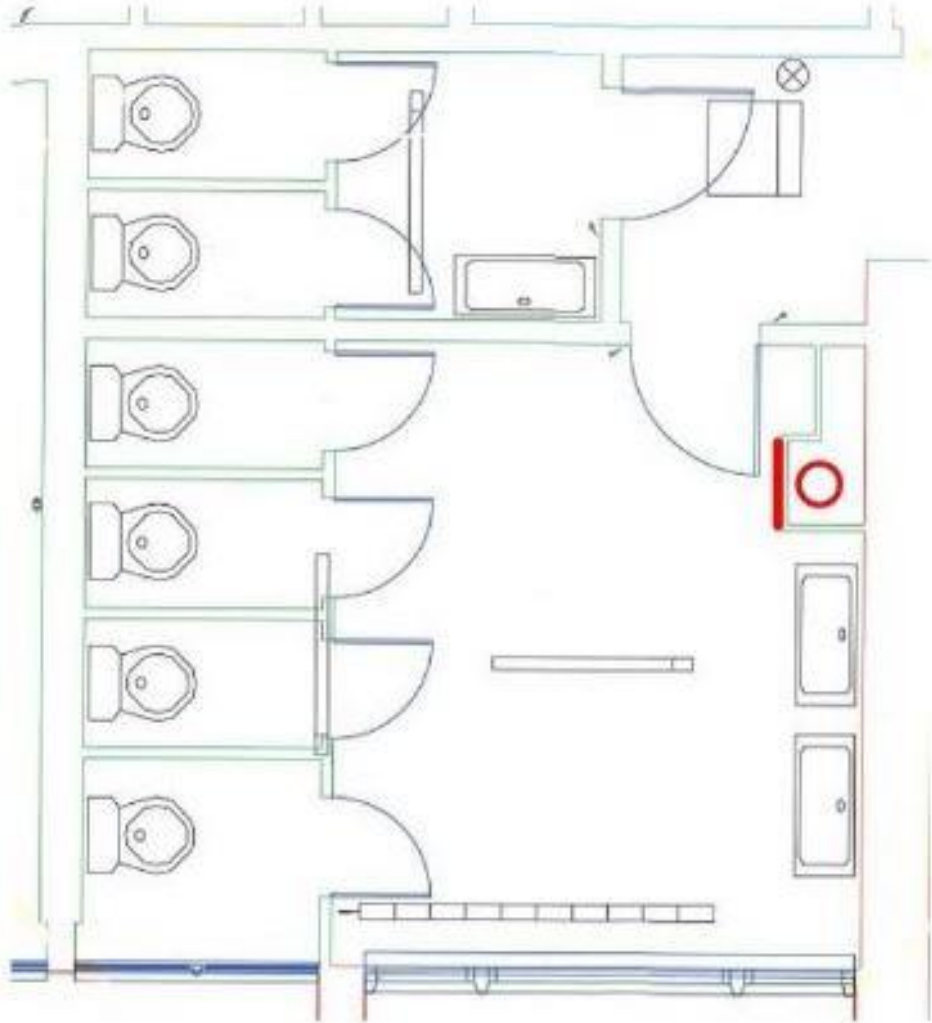
Nom du plan : Plan de zonage Amiante - Batiment F - RDC - Dossier JPF2018011

Conduit vide ordure en amiante-ciment
-

Tresse sur la porte du vide ordure

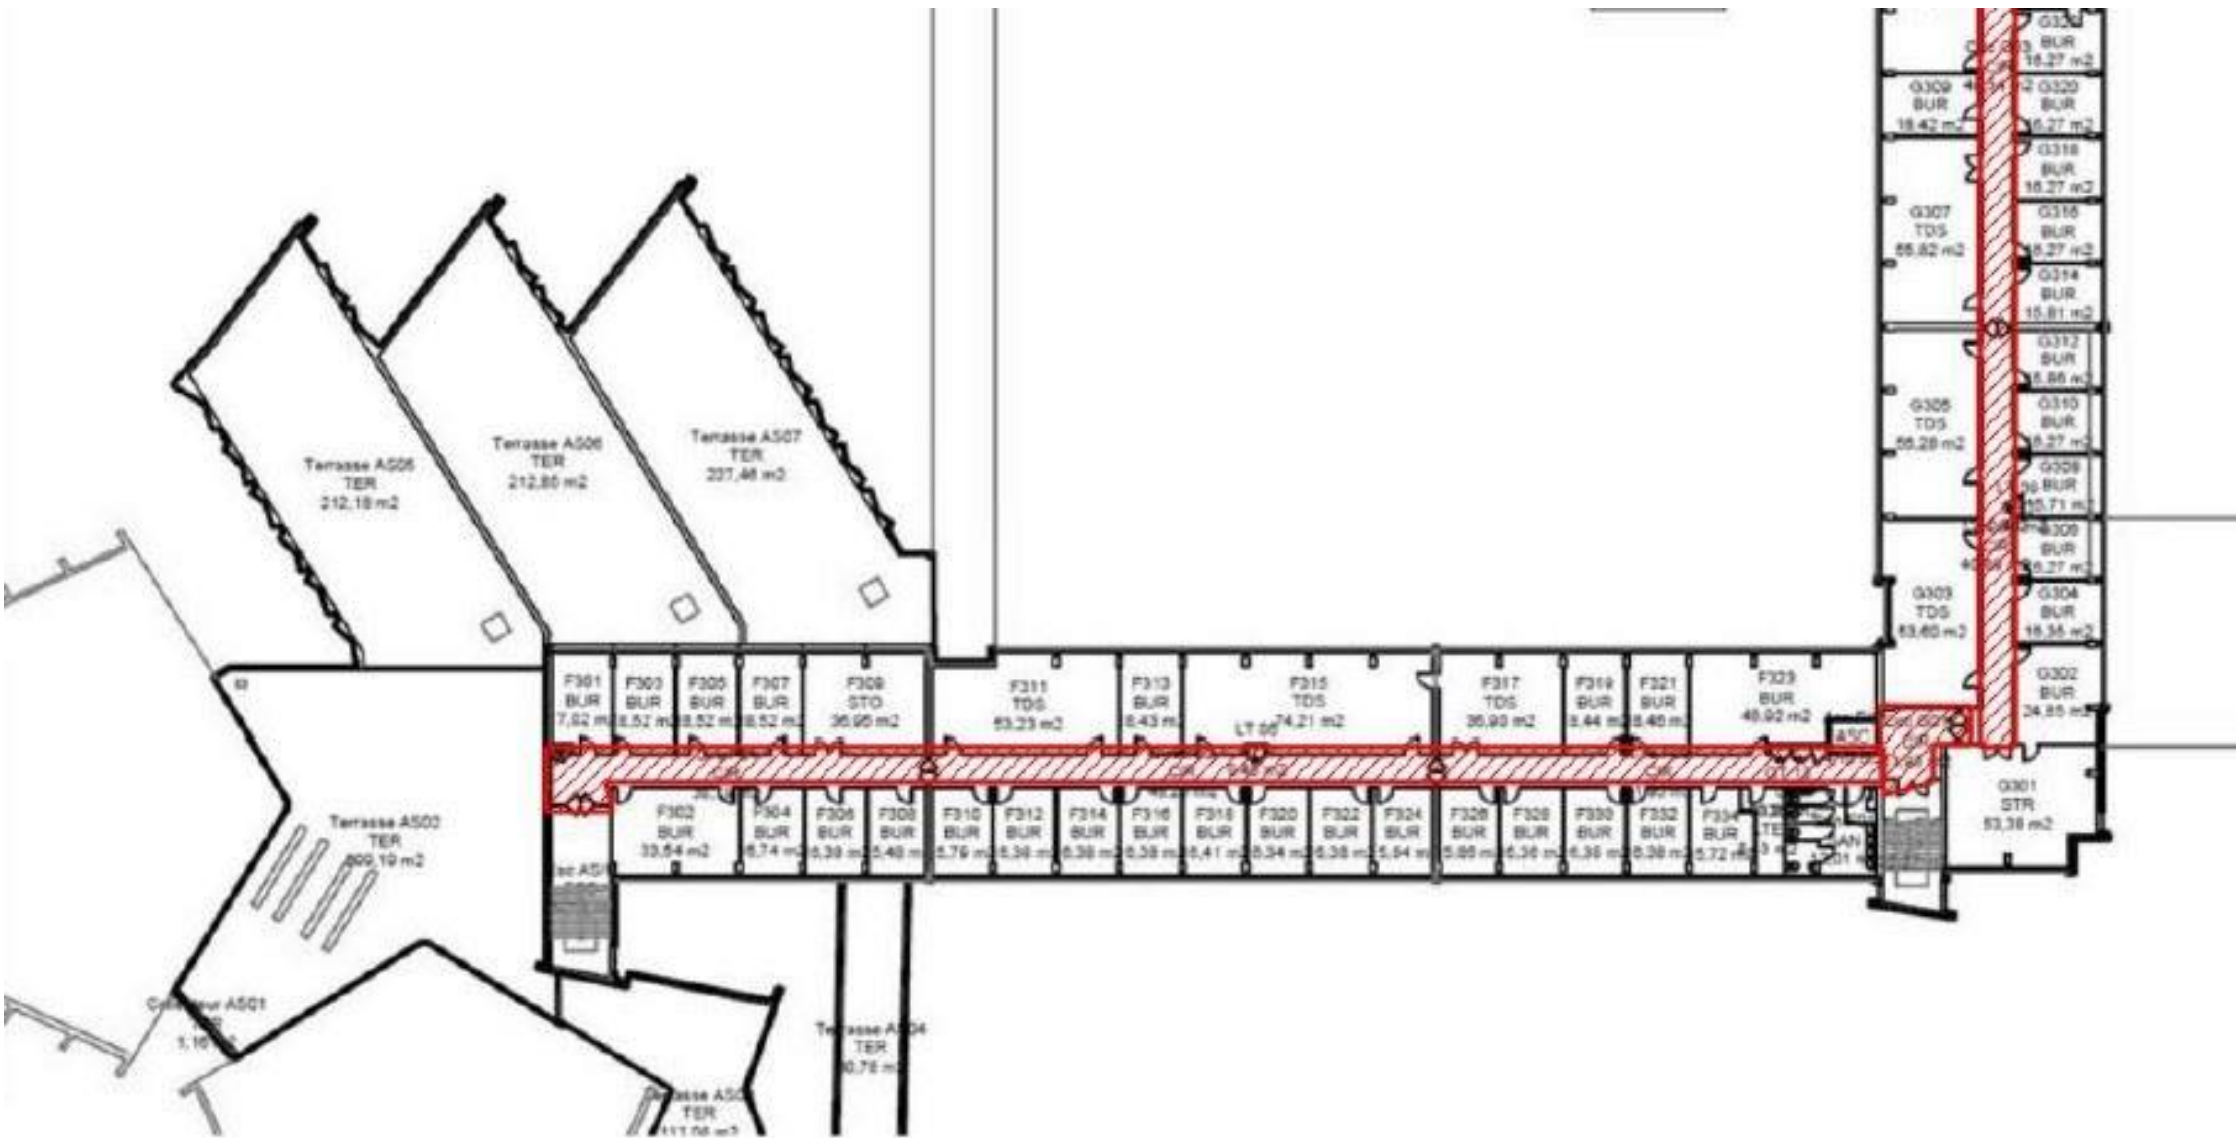
Nom du plan : Plan de zonage Amiante - Batiment F - R+3 - Dossier 2020-02767-1

Dalles de sol + Colle noire amiantées
