## Rapport de mission de repérage des matériaux et produits contenant de l'amiante avant réalisation de travaux

Numéro de dossier : TYA2018126

Adresse	Rue : ..... <b>Bât. Stendhal</b> <b>1180 avenue Centrale,</b> Code postal, ville : . <b>38040 GRENOBLE</b>
Périmètre de repérage :	..... <b>Une fenêtre - vitre cassée</b>
Type de logement : Fonction principale du bâtiment : Date de construction :	..... <b>FAC DE LETTRES</b> ..... <b>Enseignements supérieur/Recherche</b> ..... <b>&lt; 1997</b>

#### Changement de la vitre d'une fenêtre

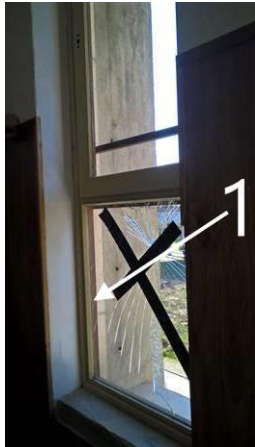
Localisation	Identifiant + Description	Photo
Niveau +1 - Couloir sud	<u>Identifiant:</u> Matériau n°001-ech. n.001 <u>Description:</u> Mastic de fenêtre

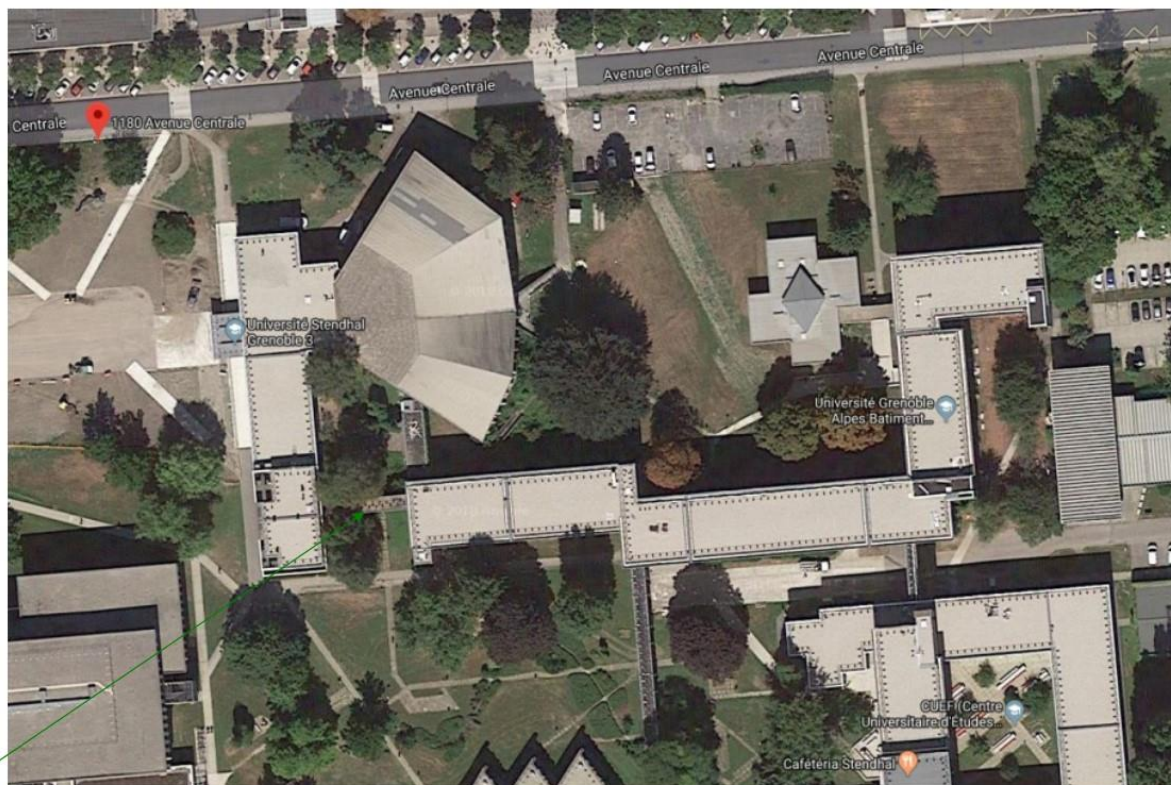
**ech. n.001**  
Mastic de fenêtre

**Planche (croquis) de repérage technique effectué par le cabinet : CDIM, auteur : Timothée YAPOUDJIAN**  
**Dossier n° TYA2018126 du 23/04/2018**  
**Adresse du bien : Bât. Stendhal**  
**1180 avenue Centrale (Non communiqué) 38040 GRENOBLE**

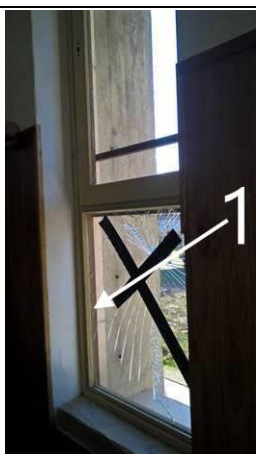
Photo n° photo n°A001  
Localisation : Niveau +1 - Couloir sud  
Ouvrage : Menuiserie extérieure  
Partie d'ouvrage : Mastic vitrier  
Description : Mastic de fenêtre  
Localisation sur croquis : ech. n°001
