Rapport de mission de repérage des matériaux et produits contenant de l'amiante avant réalisation de travaux dans un immeuble bâti

Numéro d'offre : **C24219296**
Numéro de contrat : **2585031**
Numéro de rapport (n° de tâche) :
Date : **05/02/2025**

Lieu d'intervention :
3 rue de l'île d'Yeu
44311 NANTES CEDEX

Nature des travaux envisagés : Programme de travaux :
 Réaménagement du local 503.S1. T010 au sous-sol du bâtiment T pour accueillir la plateforme GEBIOSE.

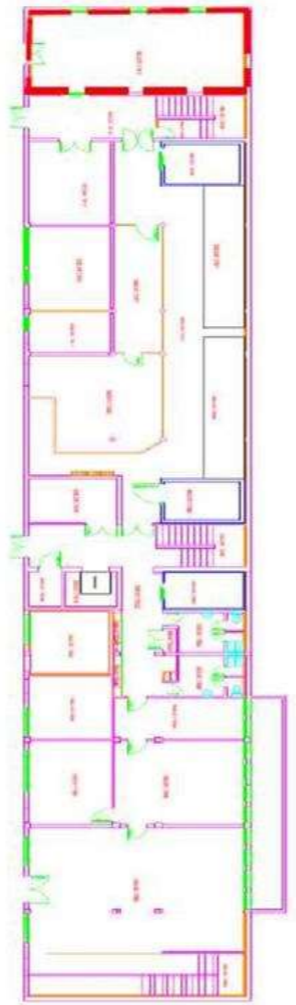
Planche de repérage	
Client :	IFREMER	Titre :	Document 3
N° rapport :			Lieu d'intervention : 3 rue de l'île d'Yeu 44311 NANTES CEDEX
N° planche :	3/6	Version : 0	
Type :	Croquis		
Date :	05/02/2025	Bâtiment :	
Intervenant :	DUPIN Jérémie	Etage :	
Origine du plan :		Commentaire :

Zone de travail: Bâtiment T – Sous sol

Périmètre des futurs travaux

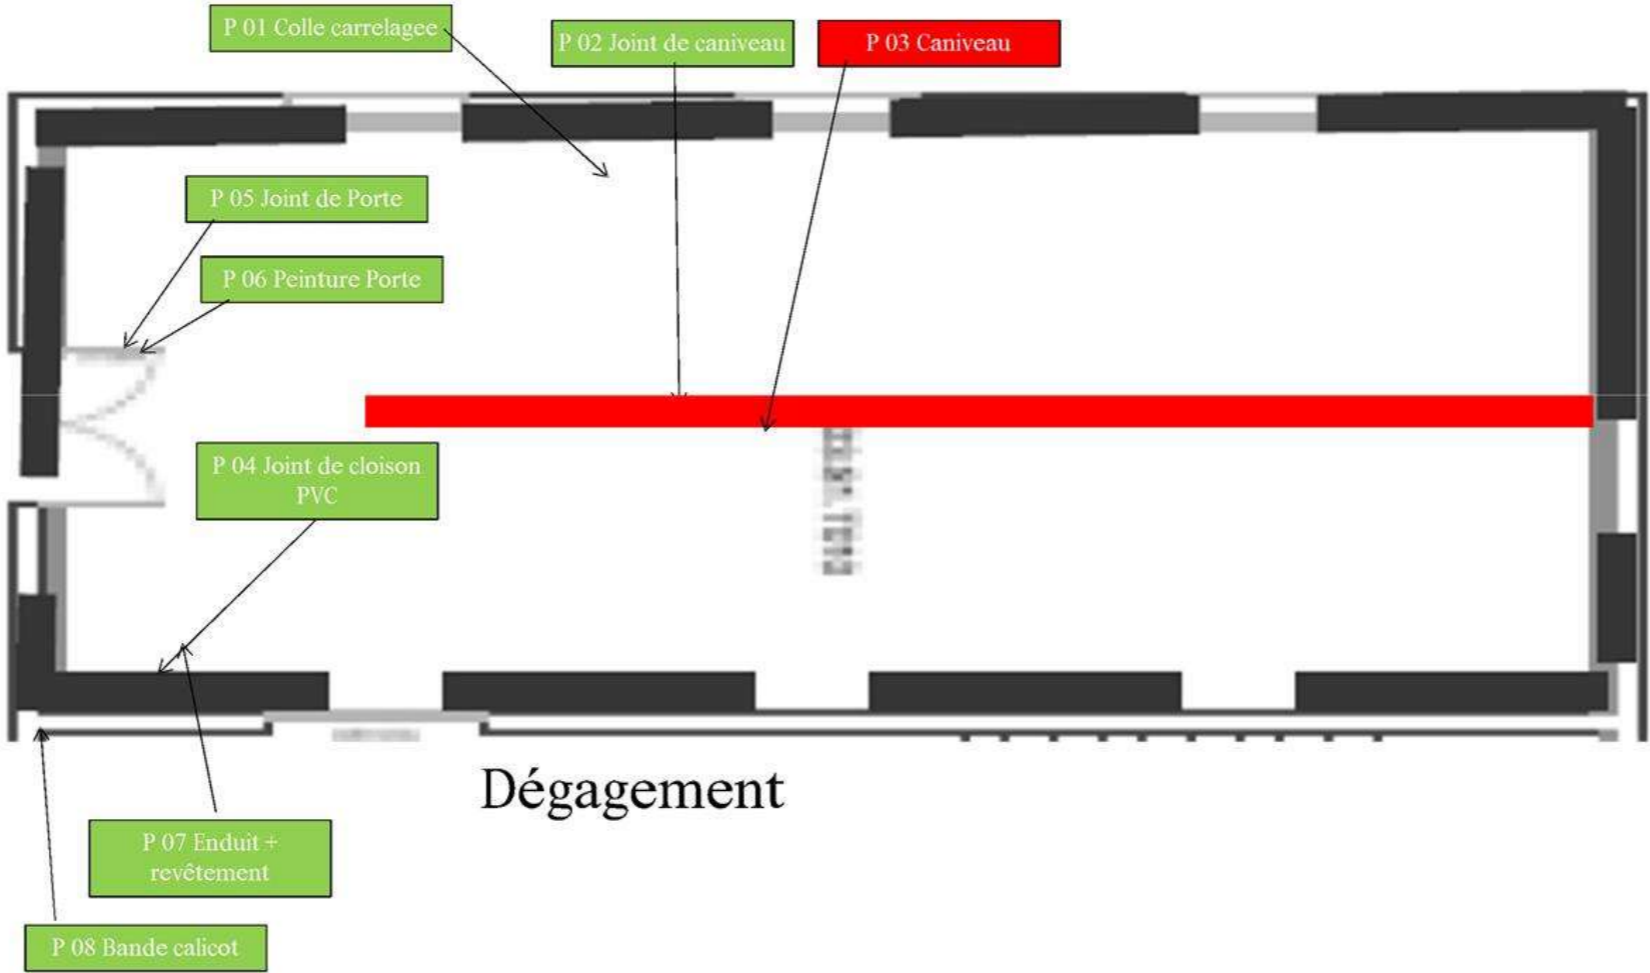
Planche de repérage		
Client :	IFREMER	Titre :	Document 4	
N° rapport :		Lieu d'intervention :	3 rue de l'île d'Yeu 44311 NANTES CEDEX	
N° planche :	4/6			Version : 0
Type :	Croquis			
Date :	05/02/2025	Bâtiment :		
Intervenant :	DUPIN Jérémie	Etage :		
Origine du plan :		Commentaire :

Date de visite	21/01/2025	<div><div>P</div>Prélèvement Négatif</div> <div><div>P</div>Prélèvement Positif l'amiante</div> <div><div>S</div>Sondage</div> <div>

Bât. T, Niveau: sous sol

Plateforme GEBIOSE

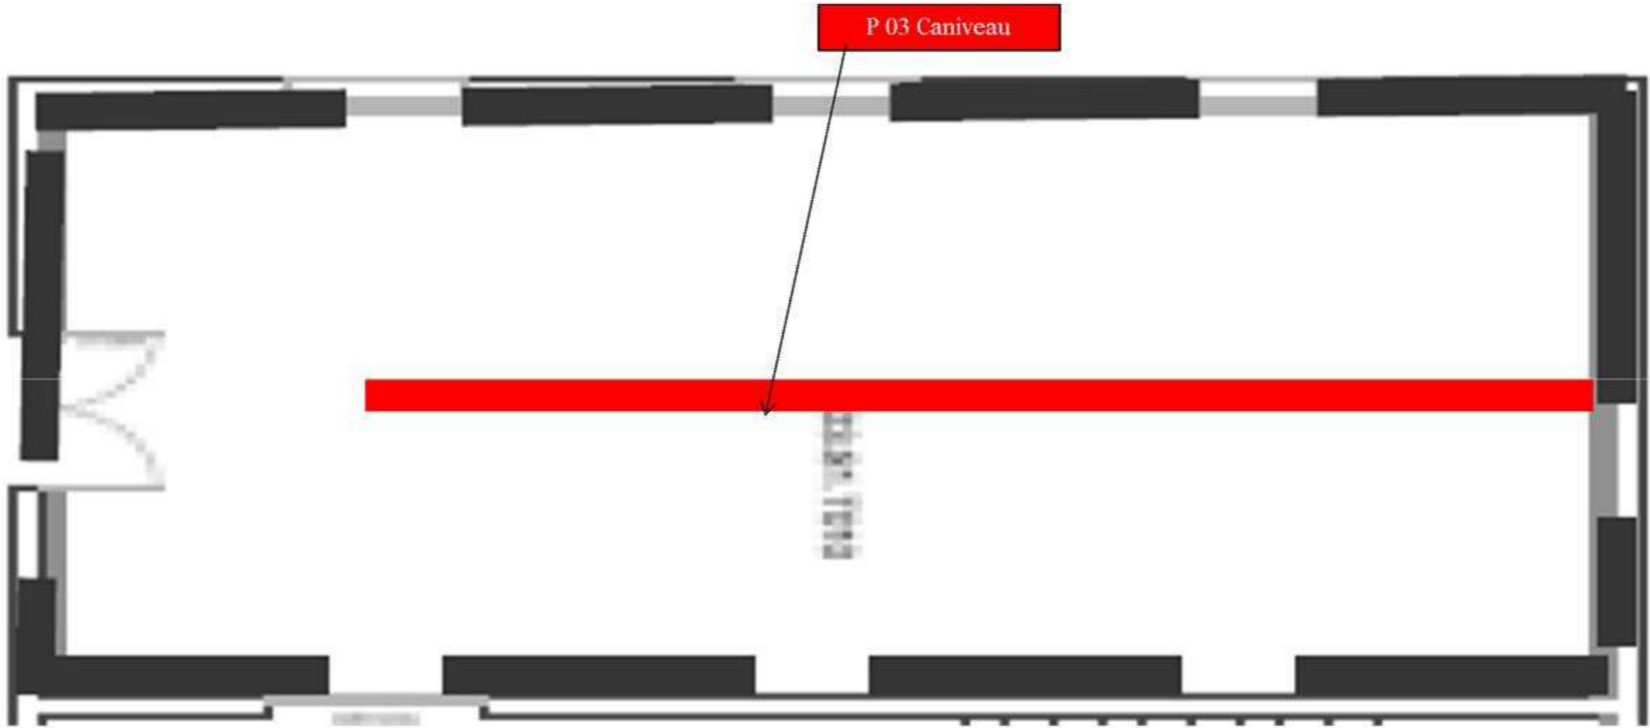
Planche de repérage	
Client :	IFREMER	Titre :	Document 6
N° rapport :			Lieu d'intervention : 3 rue de l'île d'Yeu 44311 NANTES CEDEX
N° planche :	6/6	Version : 0	
Type :	Croquis		
Date :	05/02/2025	Bâtiment :	
Intervenant :	DUPIN Jérémie	Etage :	
Origine du plan :			Commentaire :

Etage	Local	Composant	Matériau / Produit	Critères(s) ayant permis de conclure	Réf sondage	Réf ZPSO
RDC	Plateforme GEBIOSE/ Local 503.S1.T010	caniveau	Enduit	Résultat d'analyse (P003)		Z003

Localisation des matériaux et produits avec fibres d'amiante détectées

Bât. T, Niveau: sous sol

Plateforme GEBIOSE

Dégagement

Nous vous conseillons de faire appel à un maître d'œuvre spécialisé pour concevoir le projet de suppression de l'amiante et à une entreprise spécialisée pour réaliser les investigations approfondies avec sondages destructifs et les travaux de démolition conformément aux recommandations de la CNAMTS, des CARSAT – CRAM – CGSS, des guides de l'INRS et de l'OPPBTP, et des directives de l'inspection du travail.
