RAPPORT DE REPERAGE DE MATERIAUX ET REVETEMENTS CONTENANT DU PLOMB AVANT DEMOLITION OU TRAVAUX DANS UN IMMEUBLE BATI

<p>Numéro d'offre : C24219296 Numéro de contrat : 2585031 Numéro de rapport (n° de tâche) : Date : 05/02/2025</p>	<p>Lieu d'intervention : 3 rue de l'île d'Yeu 44311 NANTES CEDEX</p> <p>Destinataire rapport : IFREMER</p>	<p>Date d'intervention : Du 22/01/2025 au 22/01/2025</p> <p>Intervenant : Monsieur Jérémie DUPIN</p> <p>Signature :

Description des travaux envisagés Bât T-Plateforme EUGEBIOSE:

Réaménagement du local 503.S1. T010 au sous-sol du bâtiment T pour accueillir la plateforme GEBIOSE.
(Un spectromètre de masse ISOTOP)
Liste exhaustive des travaux :
- Réfection du sol : ragréage + pose de revêtement sol souple
- Percement des murs pour passage de gaines de ventilation
- Rajout électrique suite au besoin du spectromètre de masse

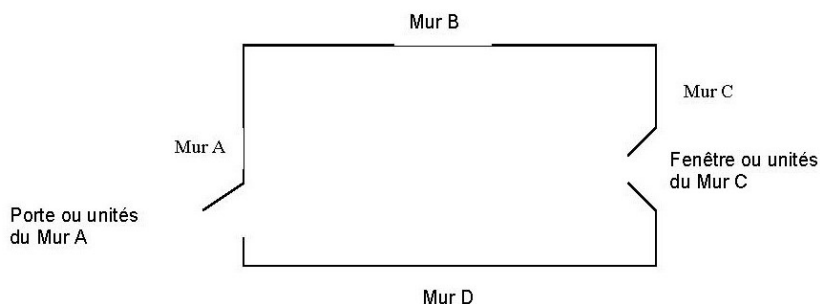
Selon la convention établie, une lettre est attribuée à chaque « zone » du local (A, B, C et D). On appelle « zone A » le mur par lequel on accède au local. Les zones suivantes sont désignées dans le sens horaire.

Chaque unité de diagnostic (porte, fenêtre, ...) est associée à une « zone ».

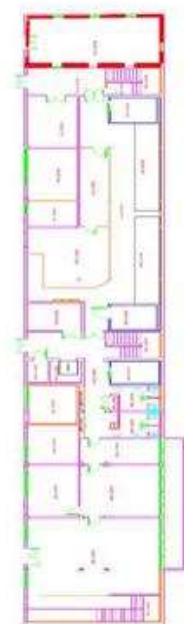
PLANCHE DE REPERAGE USUEL				Adresse de l'immeuble : 3 rue de l'île d'Yeu 44311 NANTES CEDEX
N° dossier :	2585031			
N° planche :	4/5	Version : 0	Type : Croquis	
Origine du plan :	Cabinet de diagnostics			Bâtiment – Niveau : Document 4

Zone de travail: Bâtiment T – Sous sol

Périmètre des futurs travaux

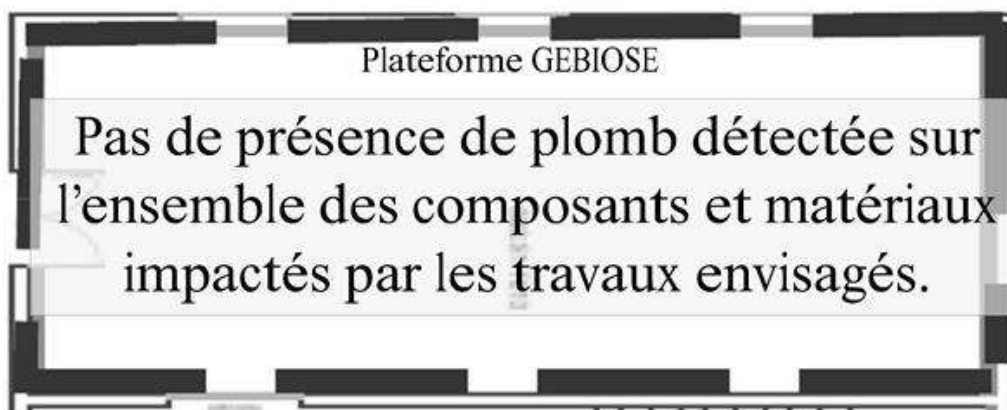
PLANCHE DE REPERAGE USUEL					
N° dossier :	2585031			Adresse de l'immeuble :	3 rue de l'île d'Yeu 44311 NANTES CEDEX
N° planche :	5/5	Version :	0		
				Type :	Croquis
Origine du plan :				Bâtiment – Niveau :	Document 5
Cabinet de diagnostics

Niveau: Sous sol

Dégagement
