## **Effondrement d'un mur d'enceinte**

Rue Cazeaux Cazalet  
à Cadillac (33410)

Rapport d'étude SBX2.N.0028 Indice 2

Diagnostic Géotechnique G5

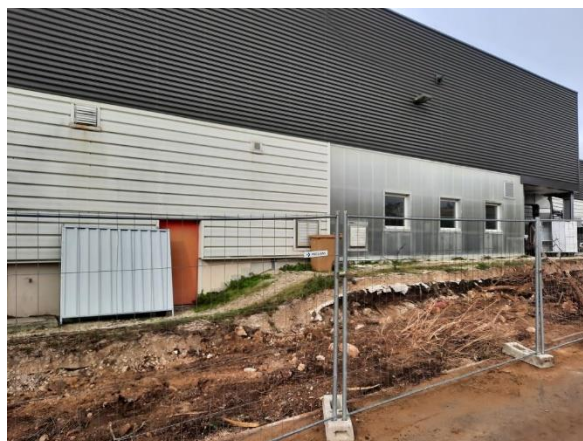
Mur sinistré  
zone sud

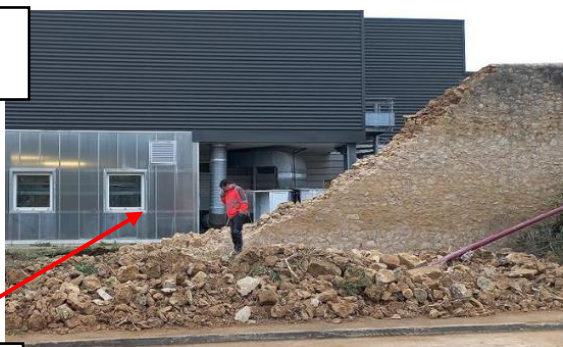
Mur sinistré  
zone nord

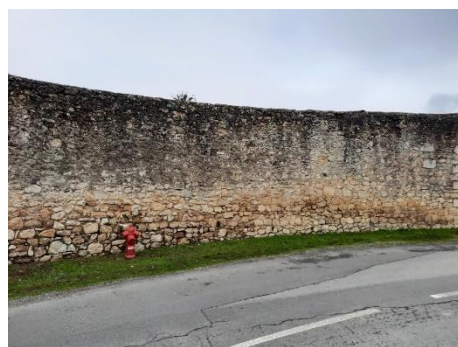
Sources – Ginger CEBTP – Photographies du mur d'enceinte – Journal SUD-OUEST (zone nord)

Les désordres se localisent au niveau de blanchisserie où le mur s'est effondré (cf. photographies dans les parties précédentes).

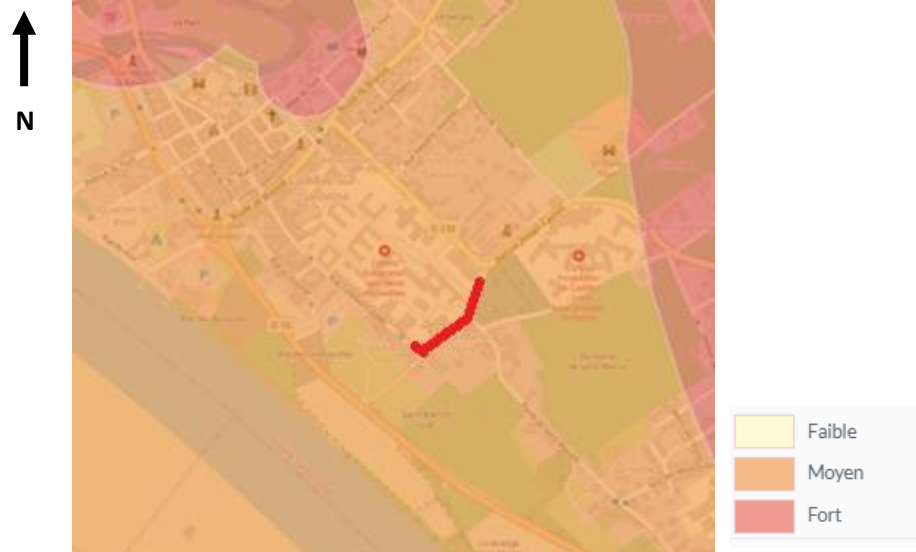
A noter que, d'après les informations données par le BRGM (Bureau de Recherches Géologiques et Minières), le niveau d'exposition vis-à-vis du retrait / gonflement des terrains argileux au droit du projet est : Moyen.

Source – Géorisques – Extrait de la carte de retrait / gonflement des sols

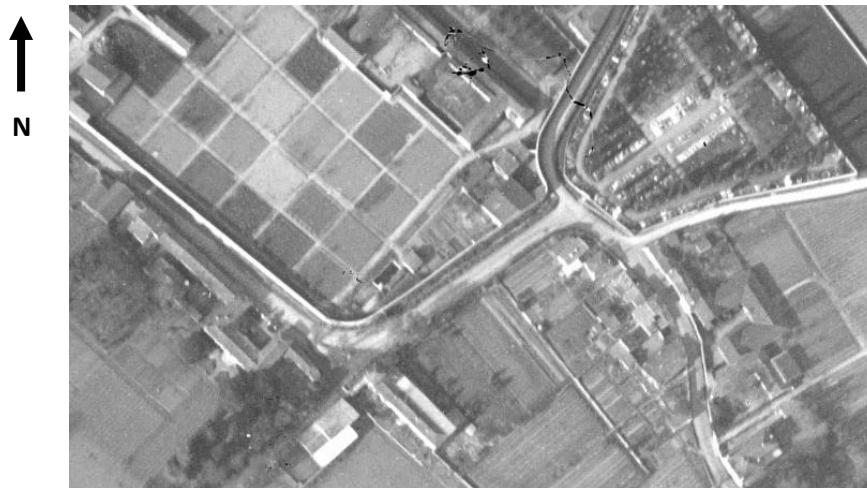
L'examen d'anciennes photographies aériennes montrent que le mur d'enceinte était en place avant les années 1930.

Source – Remonter le temps – Photographie aérienne de 1930

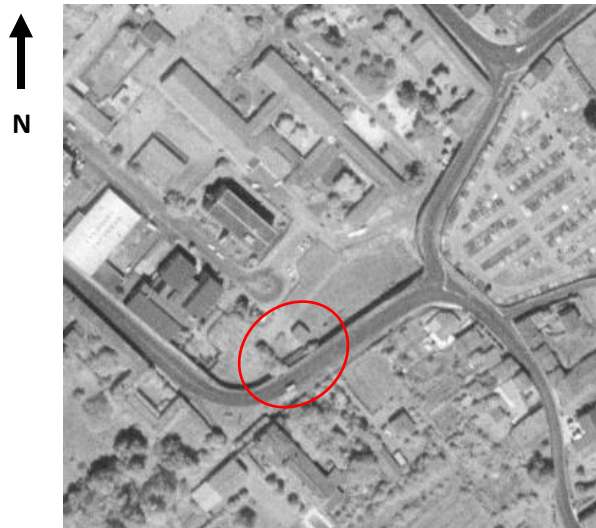
Source – Remonter le temps – Photographie de 1995

De plus, nous observons une discontinuité du mur sur la photographie de 1995 (en rouge sur la photographie) à proximité de l'effondrement.

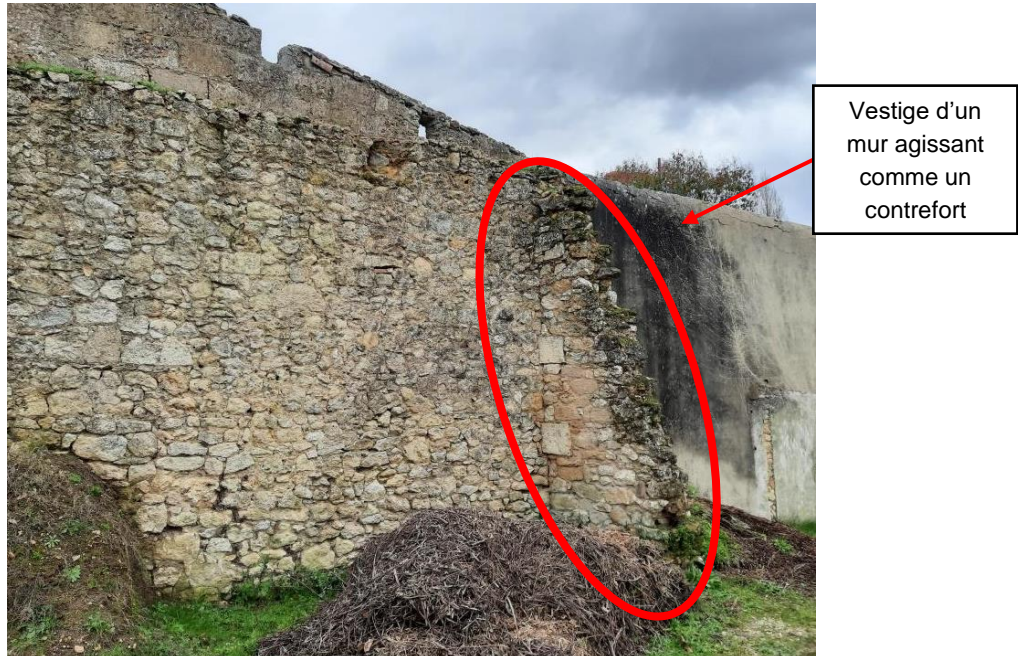
Nous remarquons que depuis les années 1930, des bâtiments agissaient en tant que contrefort du mur d'enceinte et ont été démolis après 1983. Ces bâtiments permettaient de rigidifier le mur d'enceinte. Il existe un vestige d'un pignon de bâtiment à l'angle de la rue Cazeaux Cazalet et de la route de Saint Macaire.

Source – Ginger CEBTP – Photographie intérieur du pignon

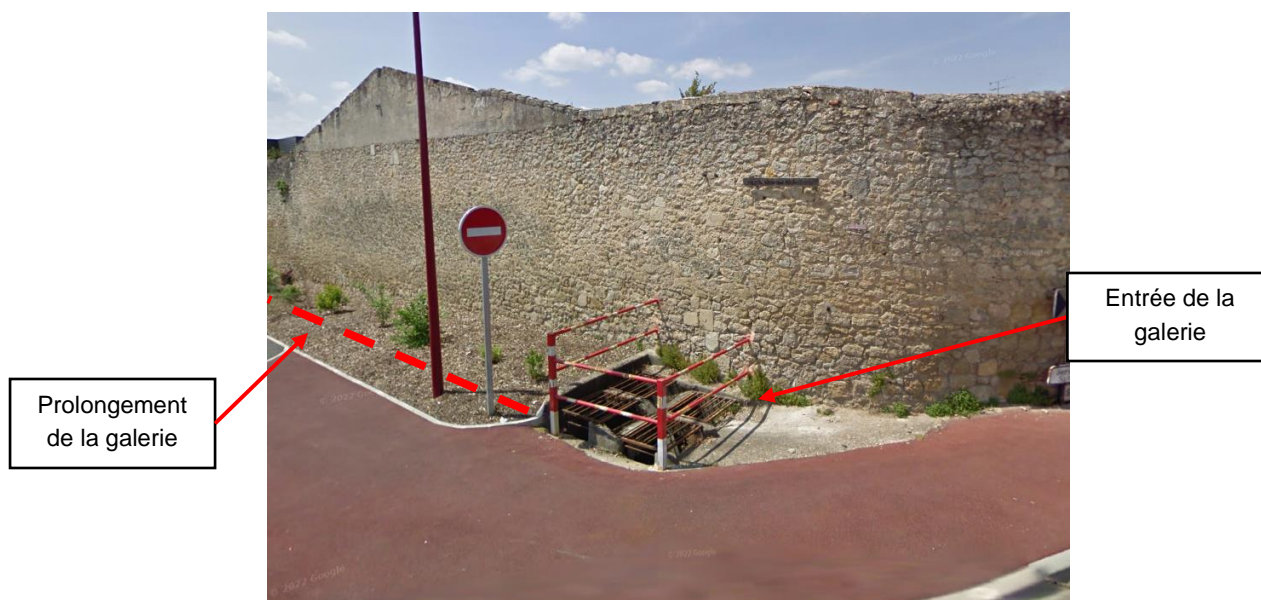
Il a été observé une galerie d'assainissement caractérisée par un cadre de 1.4 m de hauteur en sous-sol à proximité du mur et la partie proche du sinistre ne présentait pas d'anomalie à priori. L'entrée de la galerie est située à l'angle de la rue Cazeaux Cazalet et de la route de Saint Macaire. La profondeur du toit de la galerie par rapport à la route à l'entrée est d'environ 60 cm. Cette hauteur est inconnue dans le prolongement de la galerie ainsi que la profondeur d'assise de la galerie (environ 2 m à l'entrée). Des descentes d'eau pluviales ont été remarquées, certaines présentaient des dépôts graveleux.

Source – Google Maps – Entrée de la galerie

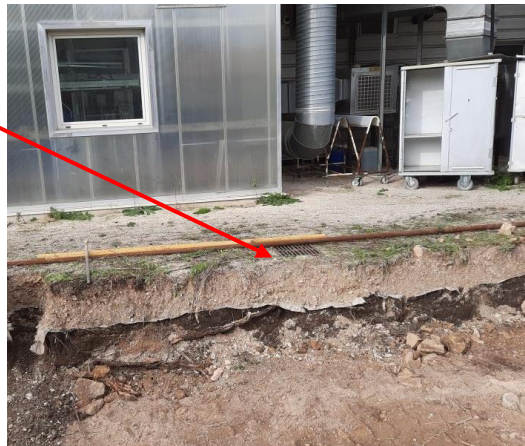
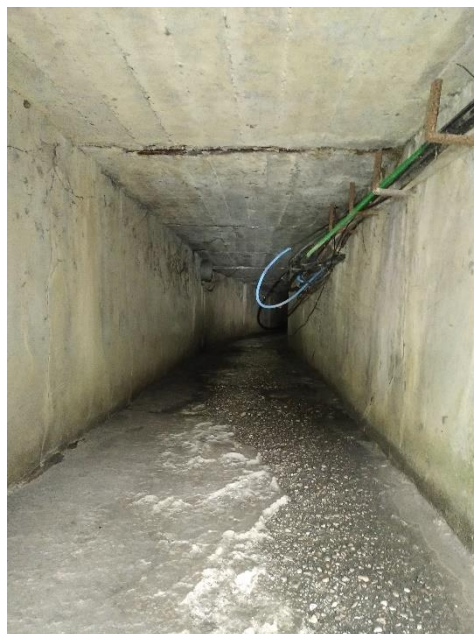
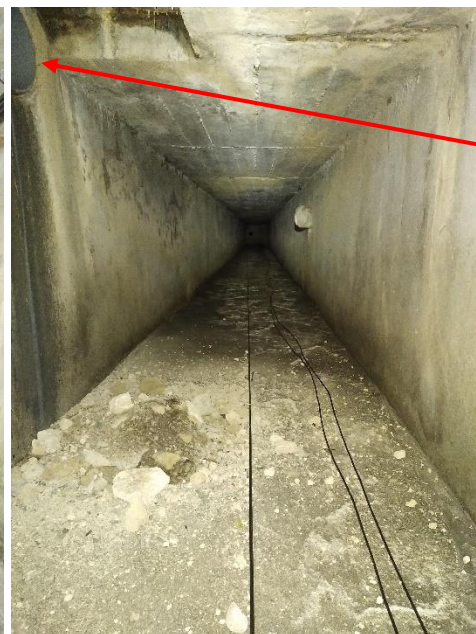
Réseau non  
présent sur les  
DICT

Source – Ginger CEBTP – Photographies de la galerie

- La construction de la galerie et les travaux de mise en place ;
- Les travaux de la blanchisserie et de la voirie ;
- Excentrement de la composante verticale du poids du mur (faux aplomb de 18 cm côté voirie).

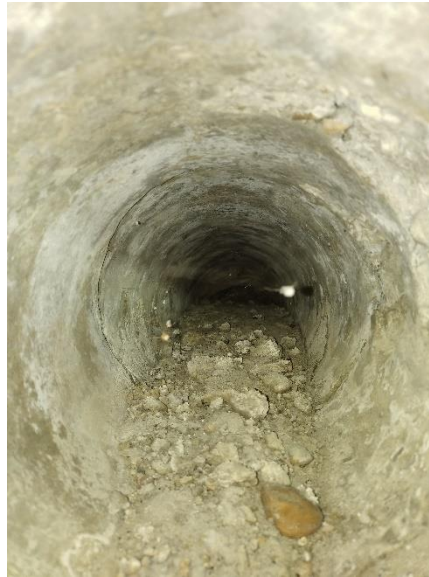
Source – Ginger CEBTP – Photographie d'une descente d'eau sous le mur

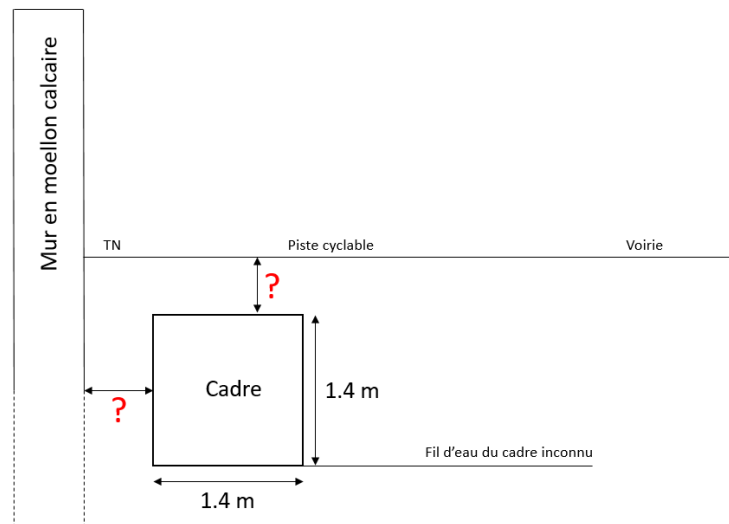
Source – Ginger CEBTP – Schéma de principe de l'implantation du cadre (supposé)

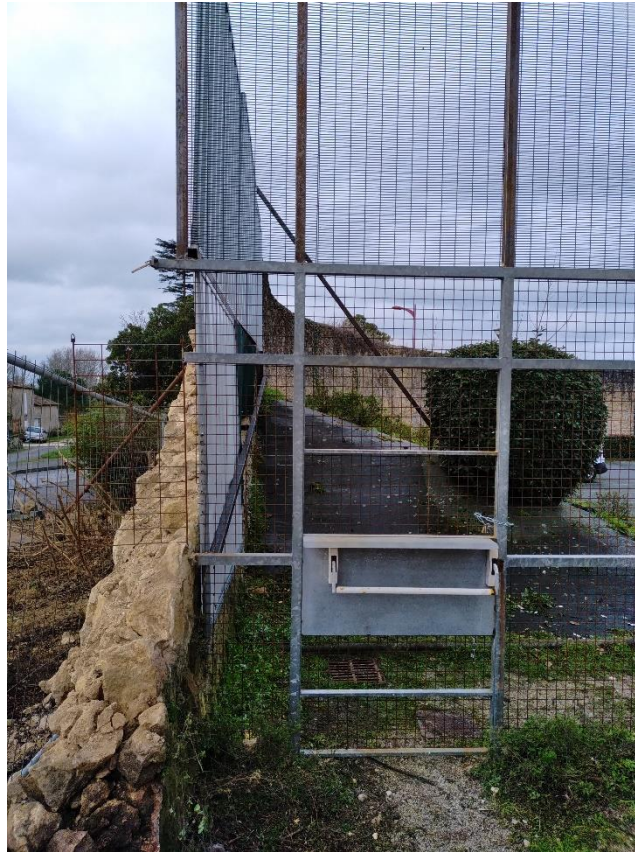
Il a été observé un remblai contre le mur d'enceinte sur la partie Sud du mur sinistré :

*Source – Ginger CEBTP – photographie du remblai contre le mur sinistré*

La hauteur a été mesurée à 2.5 m. C'est une hauteur importante du fait que le mur n'ait pas été conçu comme un mur de soutènement. De plus, il a été remarqué lors de l'étude SBX3.N.0010.0001 que le mur penchait de 18 cm vers la route par rapport à sa base.

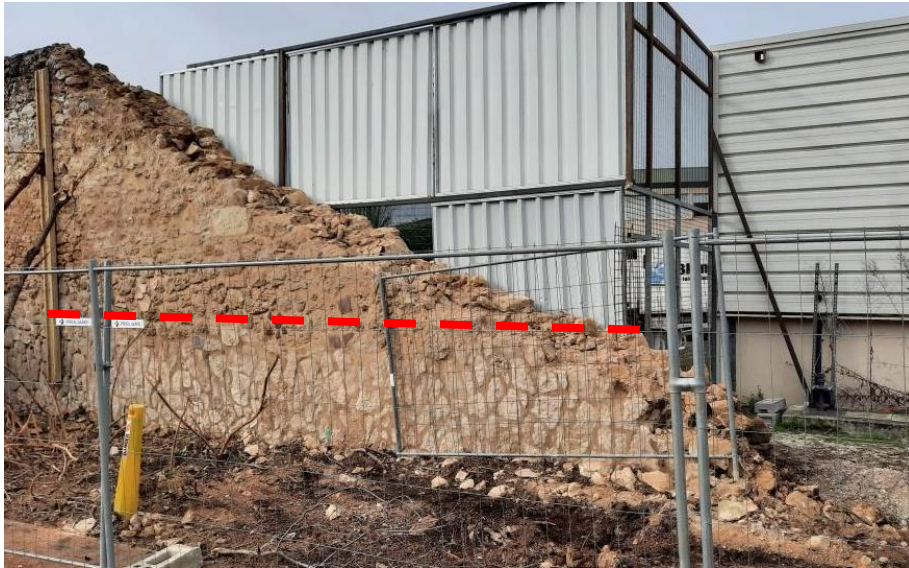
*Source – Ginger CEBTP – Photographie de la zone sud du mur sinistré*

La photographie précédente nous indique que le mur est composé par des matériaux différents. Nous observons que le soubassement est en blocs calcaires et que les joints apparaissent saints. Alors que la partie haute du mur est en moellons calcaires (partie majoritairement sinistrée sur la photographie).

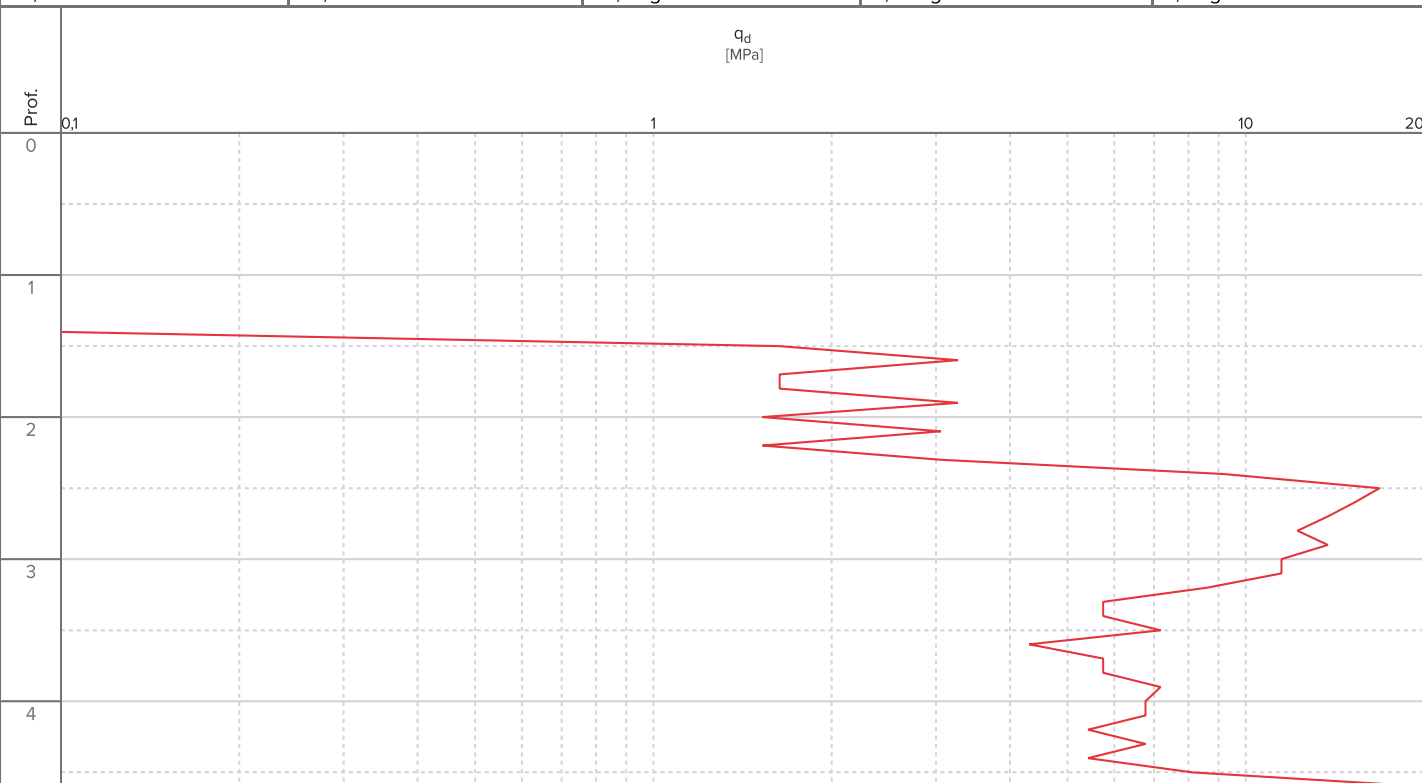
Commentaires Poids mort jusqu'à 1.4 m de profondeur

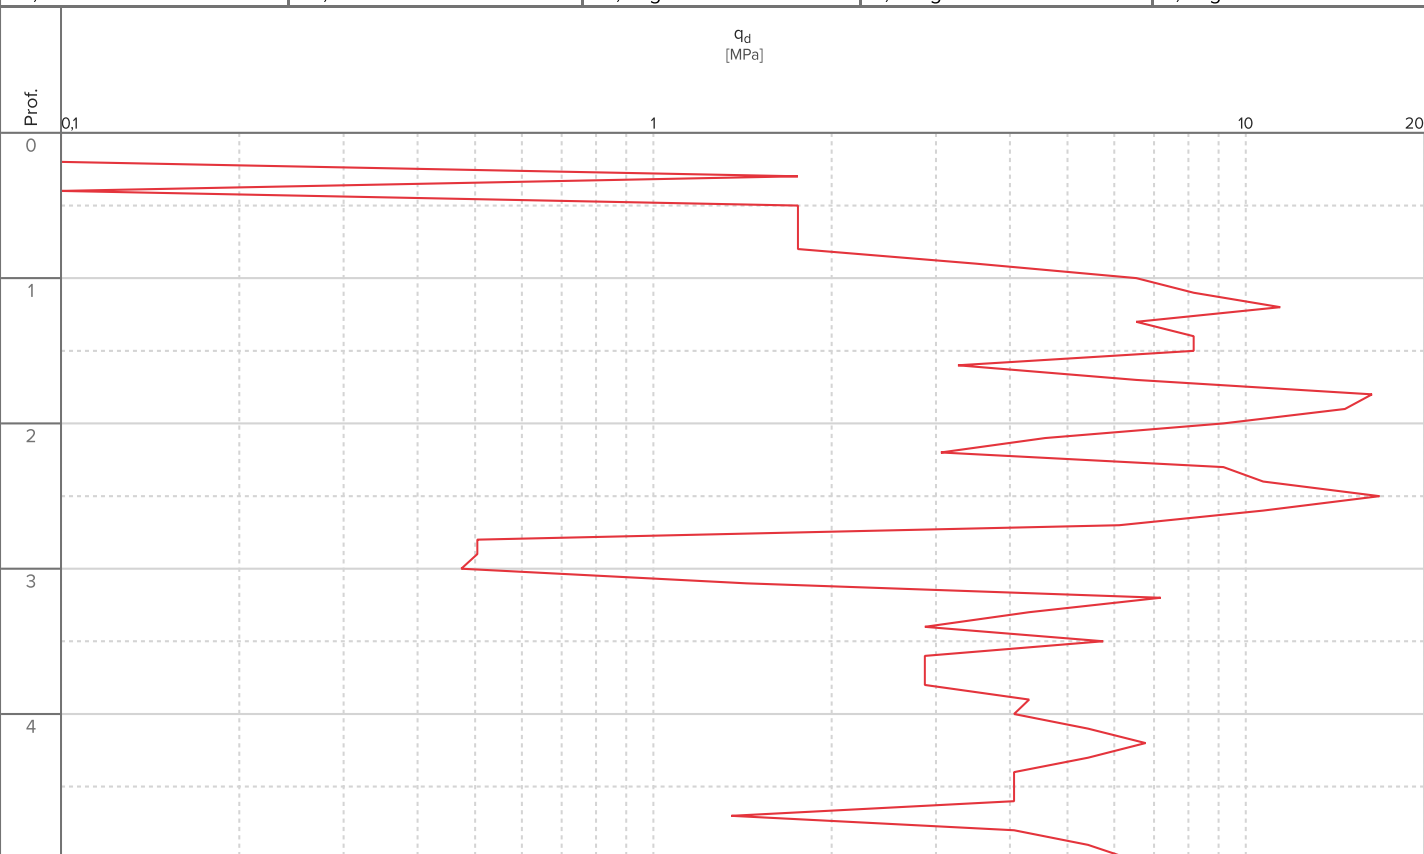
**PD3**

Longitude	Latitude	Système de coordonnées	
-0,313858113	44,633619795	WGS 84	
Élévation	Nivellement	Angle	Prof. atteinte
Non renseigné	Non renseigné	0,0°	5,0 m
