UPS25-04AM-V2

RAPPORT DE MISSION DE REPERAGE DES MATERIAUX ET PRODUITS CONTENANT DE L'AMIANTE AVANT REALISATION DE TRAVAUX

Local CTA

Bâtiment n°425

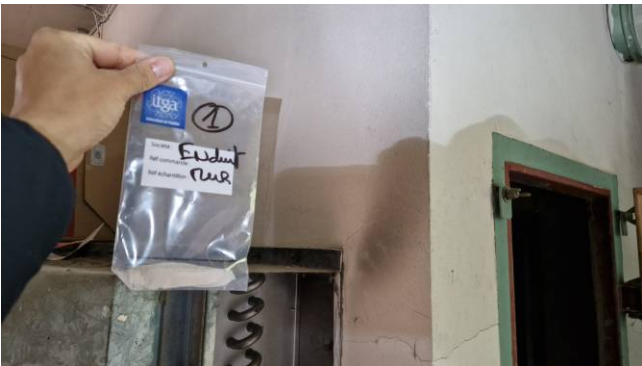
Prélèvement	Localisation	Repérage matériaux ou produits	Clichés	Logos
1	Rue du Doyen Georges Poitou 91405 ORSAY Cedex Bâtiment n°425 Niveau R+2	<u>Enduit mur</u> Peinture Enduit compact gris ABSENCE D'AMIANTE

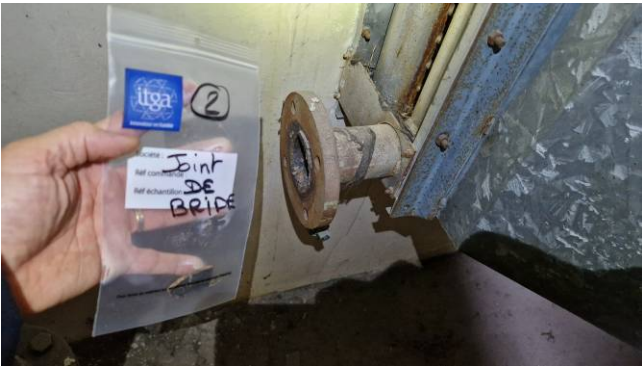
2	Rue du Doyen Georges Poitou 91405 ORSAY Cedex Bâtiment n°425 Niveau R+2	<u>Joint de bride</u> Matériau compact noir Matériau fibreux beige ABSENCE D'AMIANTE

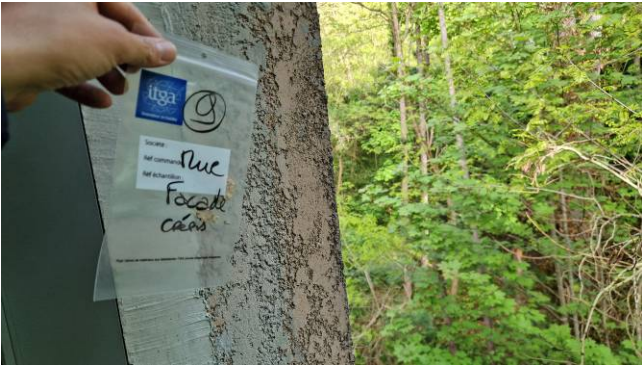
Prélèvement	Localisation	Repérage matériaux ou produits	Clichés	Logos
9	Rue du Doyen Georges Poitou 91405 ORSAY Cedex Bâtiment n°425 Niveau R+2	<u>Mur façade crépis</u> Peinture Matériau gris en vrac ABSENCE D'AMIANTE

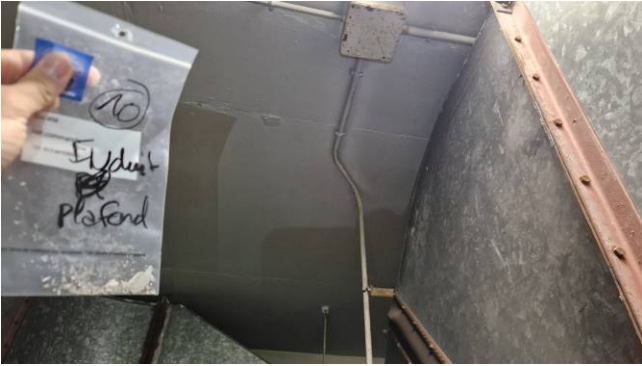
10	Rue du Doyen Georges Poitou 91405 ORSAY Cedex Bâtiment n°425 Niveau R+2	<u>Enduit plafond</u> Peinture en vrac Enduit gris en vrac ABSENCE D'AMIANTE

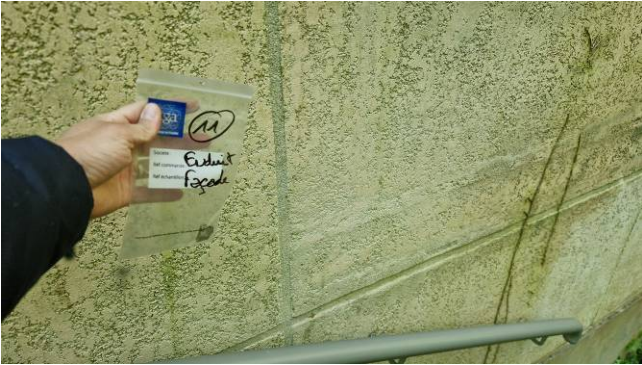
11	Rue du Doyen Georges Poitou 91405 ORSAY Cedex Bâtiment n°425 Niveau RDC	<u>Enduit façade jonction</u> Peinture Enduit compact gris ABSENCE D'AMIANTE

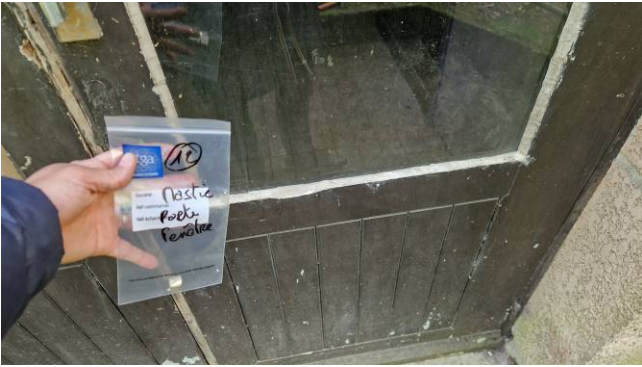
Prélèvement	Localisation	Repérage matériaux ou produits	Clichés	Logos
12	Rue du Doyen Georges Poitou 91405 ORSAY Cedex Bâtiment n°425 Niveau RDC	<u>Mastic sur porte fenêtre</u> Peinture Matériau compact beige ABSENCE D'AMIANTE

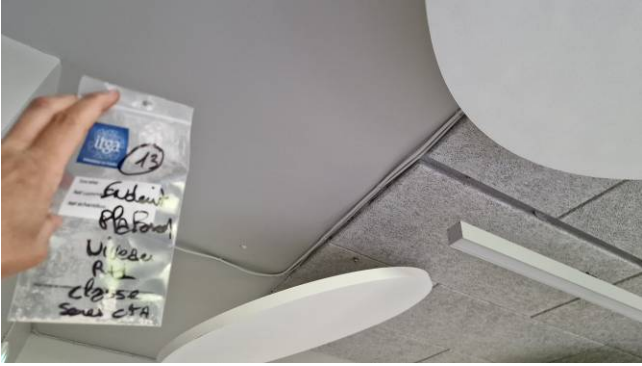
13	Rue du Doyen Georges Poitou 91405 ORSAY Cedex Bâtiment n°425 Niveau R+1	<u>Enduit plafond</u> Peinture en vrac Enduit plâtreux blanc en vrac ABSENCE D'AMIANTE

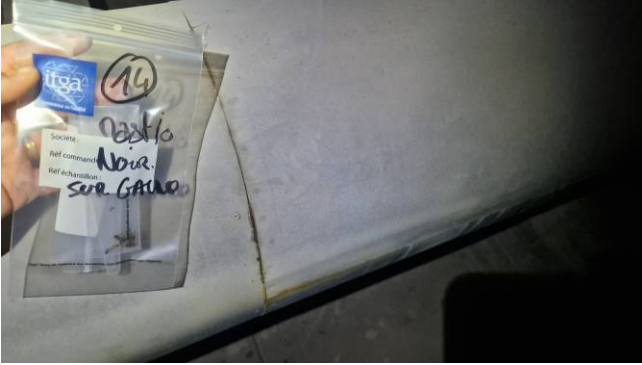
- Mastic noir sur châssis métallique des filtres CTA – Pr n°3 – Niveau R+2 local CTA
Quantité estimative : Environ 20 mL
- Mastic noir sur gaine technique – Pr n°14 – Niveau plenum amphithéâtre
Quantité estimative : Environ 80 mL

14	Rue du Doyen Georges Poitou 91405 ORSAY Cedex Bâtiment n°425 Niveau plenum	<u>Mastic noir sur gaine</u> Matériau mou gris en faible quantité avec poussières PRESENCE D'AMIANTE

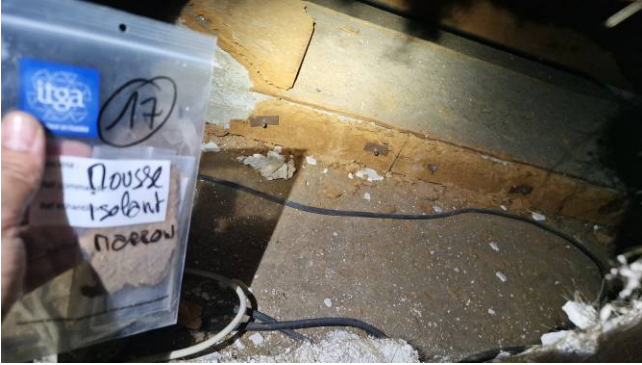
Prélèvement	Localisation	Repérage matériaux ou produits	Clichés	Logos
15	Rue du Doyen Georges Poitou 91405 ORSAY Cedex Bâtiment n°425 Niveau plenum	<u>Enduit béton socle</u> Peinture en faible quantité / Enduit compact gris ABSENCE D'AMIANTE	 	 
16	Rue du Doyen Georges Poitou 91405 ORSAY Cedex Bâtiment n°425 Niveau plenum	<u>Plâtre + filasse</u> Matériau plâtreux blanc avec fibres ABSENCE D'AMIANTE	 	 
17	Rue du Doyen Georges Poitou 91405 ORSAY Cedex Bâtiment n°425 Niveau plenum	<u>Mousse isolant marron</u> Matériau fibreux marron avec poussières ABSENCE D'AMIANTE

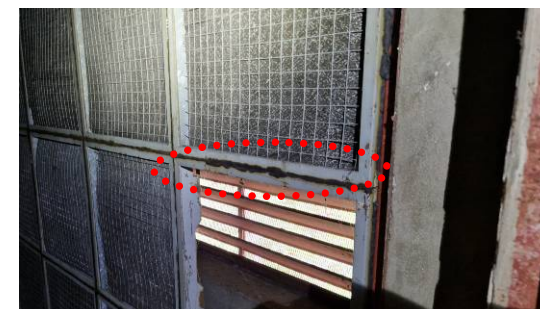
Cartographie des matériaux et produits amiantés repérés : Rue du Doyen Georges Poitou – Bâtiment n°425 – R+2

- Mastic noir sur châssis métallique des filtres CTA.

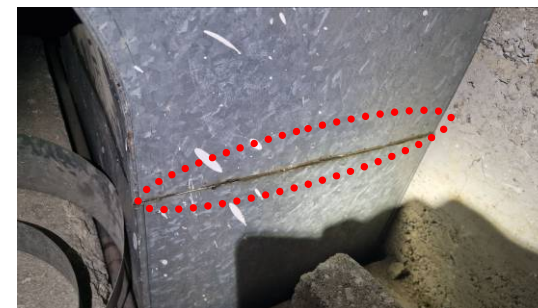
Rue du Doyen Georges Poitou – Bâtiment n°425

- Mastic noir sur gaine technique au plénum.
