**Rapport de mission de repérage des matériaux et produits contenant de l'amiante avant réalisation de travaux**

**Référence AMITRAV-E5237348-2401 28 août 2024**

Type de bien	ERP catégorie 1 à 4
Nom	CITE JUDICIAIRE DE CLERMONT FERRAND
Adresse	16 Place de l'Étoile 63000 CLERMONT-FERRAND
Année de construction	Antérieur 1997
Propriété de	SECRETARIAT GENERAL MINISTERE JUSTICE — SECRÉTARIAT GÉNÉRAL DÉPART. IMMO. DE L 20 Bd Eugene Deruelle 69003 LYON 3EME

Pose d'un escalier extérieurs (fenêtres au R+2 et R+3 enlevés pour création de cette escalier)+ Remplacement du plan de travail dans la cuisine au RDC + Dépose d'un bloc porte au sous sol

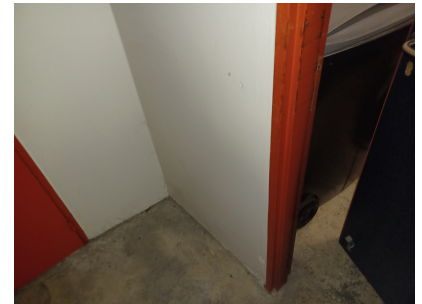
Prélèvement P005  
Pièce Sous-sol - Circulation LC SLC  
Localisation Tous les murs  
Matériaux  
Date 16 juillet 2024  
Résultat Absence d'amiante  
Commentaire

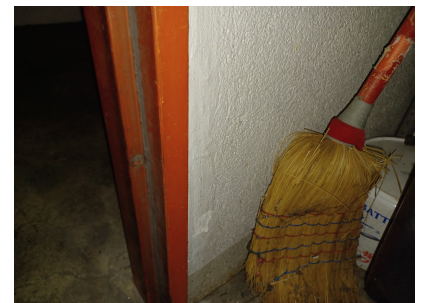
Prélèvement P006  
Pièce Sous-sol - Poubelle locaux techniques  
Localisation Tous les murs  
Matériaux  
Date 16 juillet 2024  
Résultat Absence d'amiante  
Commentaire

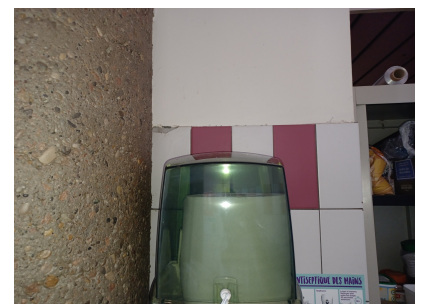
Prélèvement P004  
Pièce RDC - Cuisine  
Localisation Faïence  
Matériaux  
Date 16 juillet 2024  
Résultat Absence d'amiante  
Commentaire

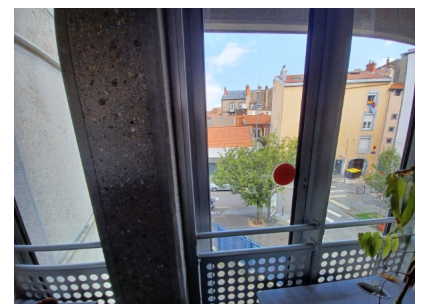
Prélèvement P007  
Pièce Étage 2 - Dégagement  
Localisation Fenêtre  
Matériaux  
Date 16 juillet 2024  
Résultat Absence d'amiante  
Commentaire

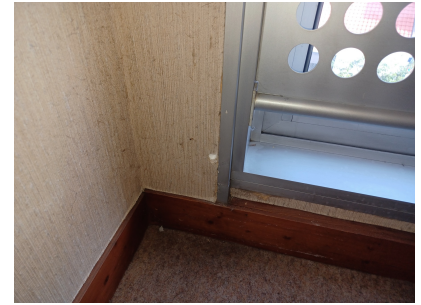
Prélèvement P008  
Pièce Étage 3 - Dégagement  
Localisation Fenêtre 1  
Matériaux  
Date 16 juillet 2024  
Résultat Absence d'amiante  
Commentaire

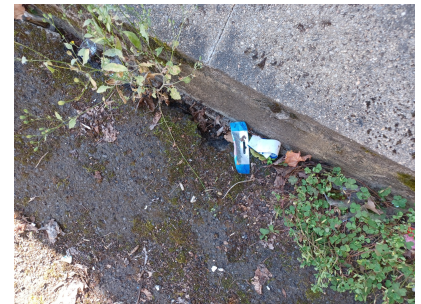
Prélèvement P001  
Pièce Extérieur - Création escalier - Extérieur  
Localisation Enrobés  
Matériaux  
Date 16 juillet 2024  
Résultat Absence d'amiante  
Commentaire

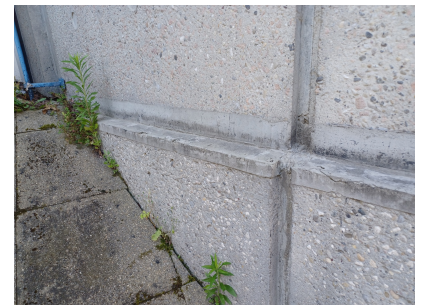
Prélèvement P002  
Pièce Extérieur - Création escalier - Extérieur  
Localisation Façade  
Matériaux  
Date 16 juillet 2024  
Résultat Absence d'amiante  
Commentaire

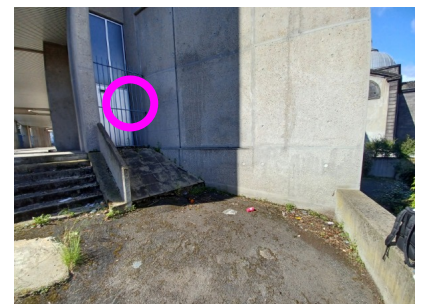
Prélèvement P003  
Pièce Extérieur - Création escalier - Extérieur  
Localisation Grille métal  
Matériaux  
Date 16 juillet 2024  
Résultat Absence d'amiante  
Commentaire

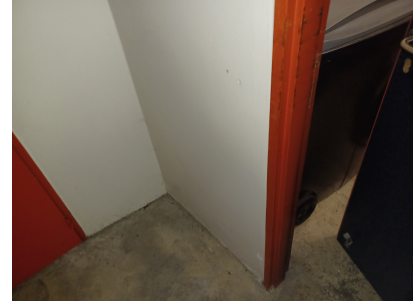
Pièce Sous-sol - Circulation LC SLC  
Localisation Tous les murs  
Matériaux Peinture + plâtre + bande joint  
Date 28 août 2024  
Résultat Absence d'amiante

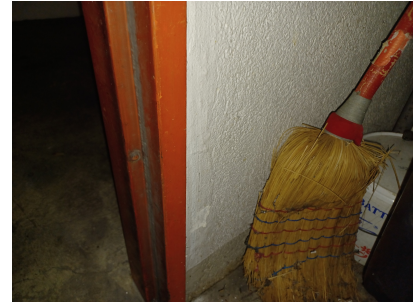
Pièce Sous-sol - Poubelle locaux techniques  
Localisation Tous les murs  
Matériaux Peinture + béton  
Date 28 août 2024  
Résultat Absence d'amiante

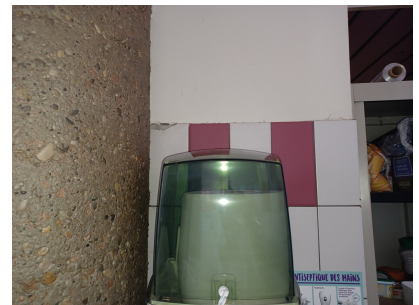
Pièce RDC - Cuisine  
Localisation Faïence  
Matériaux Carrelage + colle + peinture + plâtre  
Date 28 août 2024  
Résultat Absence d'amiante

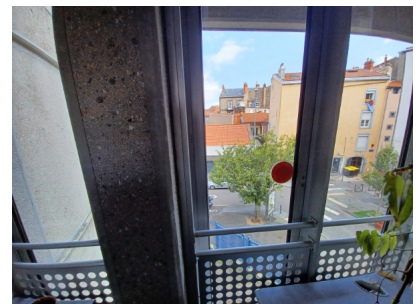
Pièce Étage 2 - Dégagement  
Localisation Fenêtre  
Matériaux Joint de dormant de fenêtre  
Date 28 août 2024  
Résultat Absence d'amiante

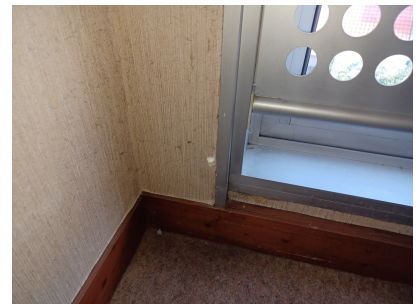
Pièce Étage 3 - Dégagement  
Localisation Fenêtre 1  
Matériaux Tapisserie + plâtre  
Date 28 août 2024  
Résultat Absence d'amiante

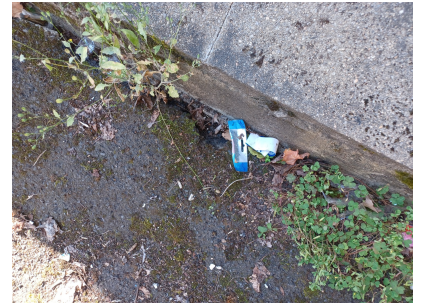
Localisation Enrobés

Matériaux Enrobés

Résultat Absence d'amiante

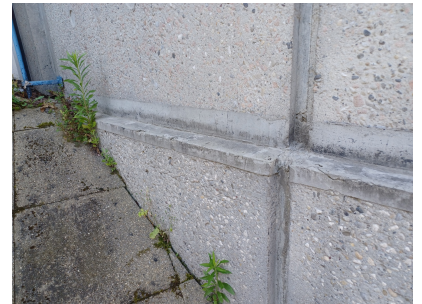
Localisation Façade

Matériaux Crépis + enduit ciment

Résultat Absence d'amiante

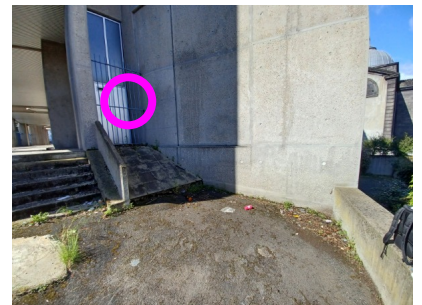
Localisation Grille métal

Matériaux Peinture

Résultat Absence d'amiante

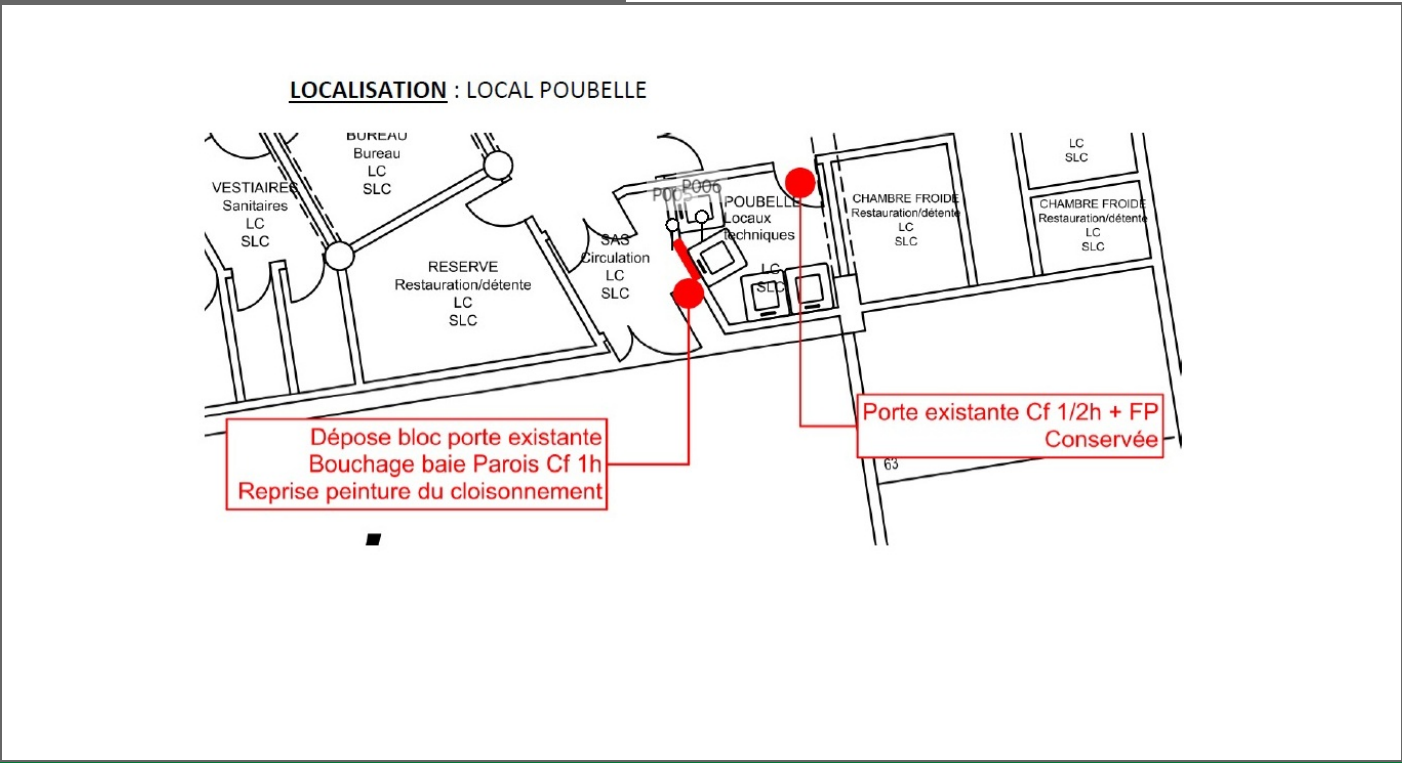
Planche de repérage usuel		1/5
Sous-sol		
Référence	AMITRAV-E5237348-2401	Version 1
Origine	Dekra diagnostic / CAMILLE AUFAURE	
Adresse	16 Place de l'Étoile 63000 CLERMONT-FERRAND

P005 Circulation LC SLC Tous les murs	P006 Poubelle locaux techniques Tous les murs
---------------------------------------	---

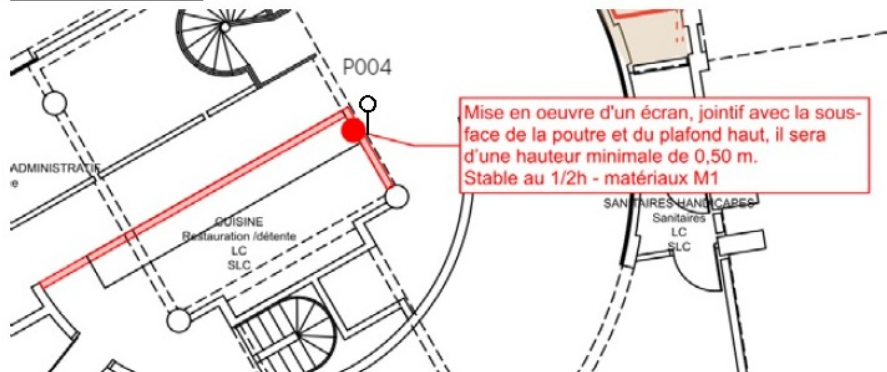
Planche de repérage usuel		2/5
RDC		
Référence	AMITRAV-E5237348-2401	Version 1
Origine	Dekra diagnostic / CAMILLE AUFAURE	
Adresse	16 Place de l'Étoile 63000 CLERMONT-FERRAND

P004 Cuisine Faïence

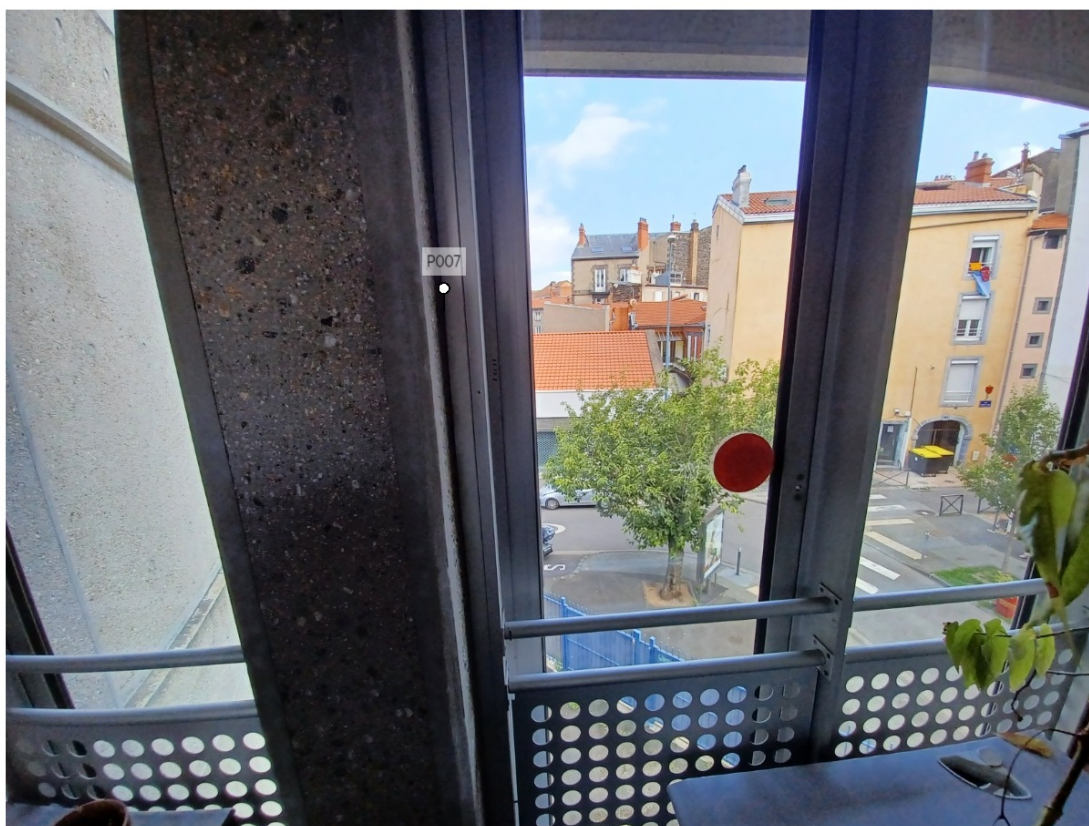
Planche de repérage usuel Étage 2		3/5
Référence	AMITRAV-E5237348-2401	Version 1
Origine	Dekra diagnostic / CAMILLE AUFAURE	
Adresse	16 Place de l'Étoile 63000 CLERMONT-FERRAND

P007 Dégagement Fenêtre

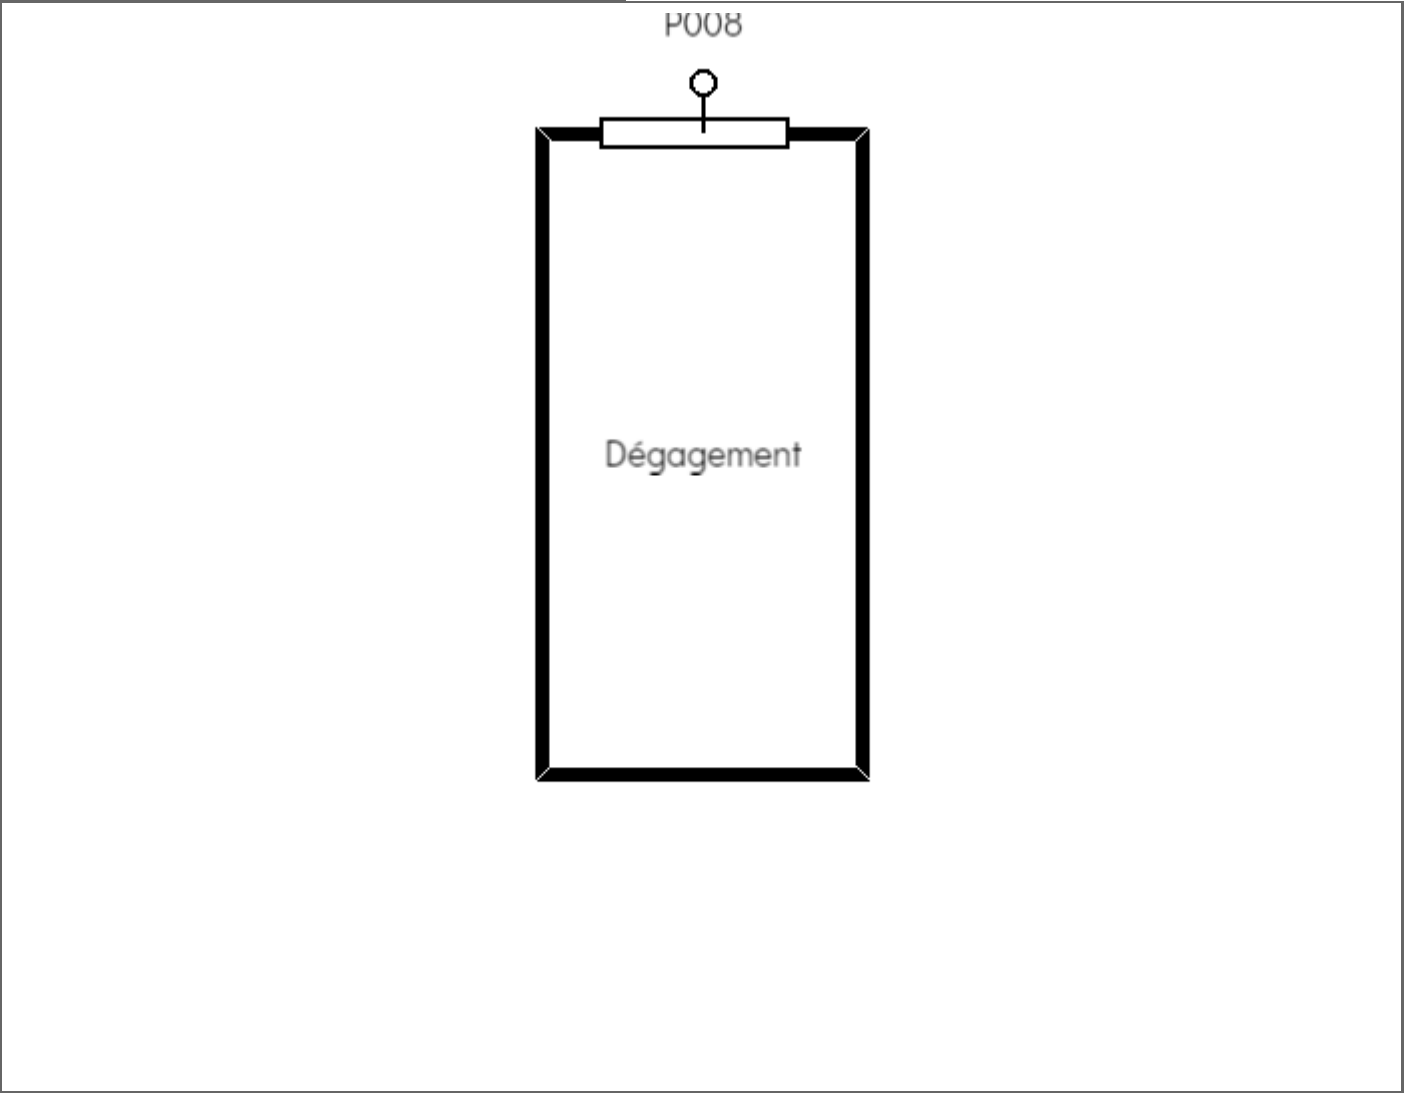
Planche de repérage usuel		4/5
Étage 3		
Référence	AMITRAV-E5237348-2401	Version 1
Origine	Dekra diagnostic / CAMILLE AUFAURE	
Adresse	16 Place de l'Étoile 63000 CLERMONT-FERRAND

P008 Dégagement Fenêtre 1

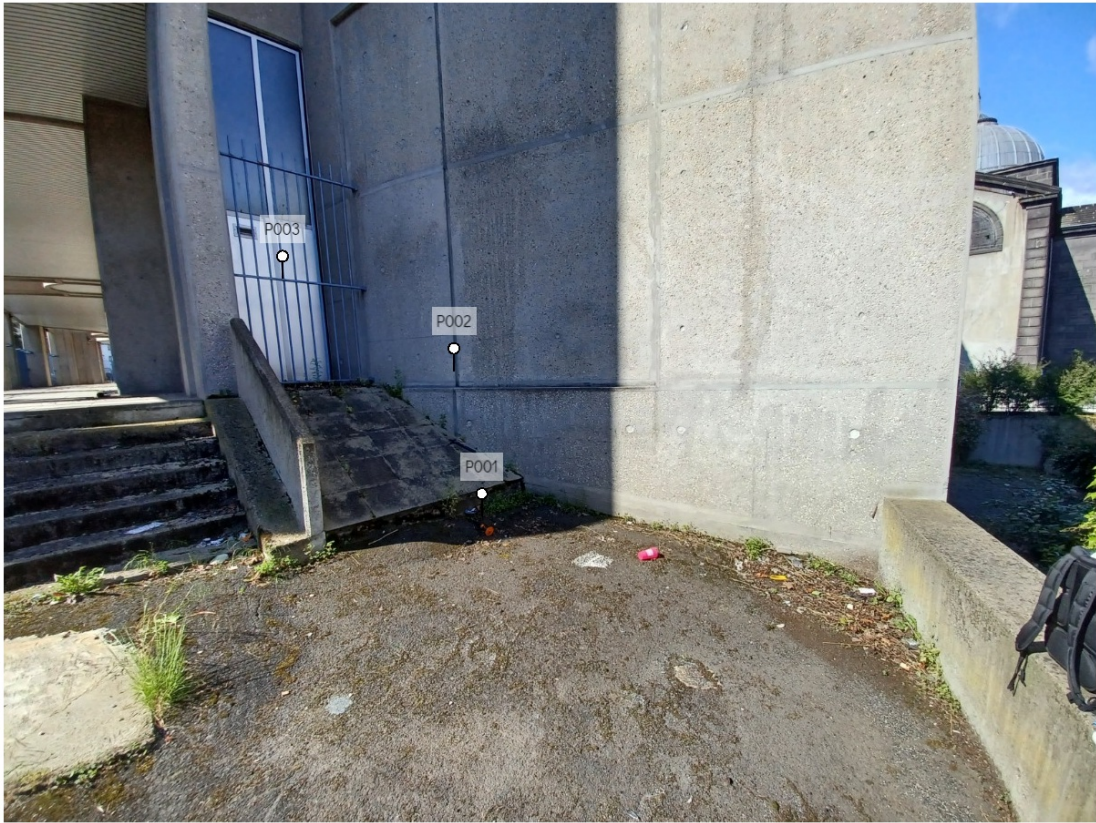
Planche de repérage usuel		5/5
Extérieur - Création escalier		
Référence	AMITRAV-E5237348-2401	Version 1
Origine	Dekra diagnostic / CAMILLE AUFAURE	
Adresse	16 Place de l'Étoile 63000 CLERMONT-FERRAND

P001 Extérieur Enrobés	P002 Extérieur Façade	P003 Extérieur Grille métal
------------------------	-----------------------	-----------------------------

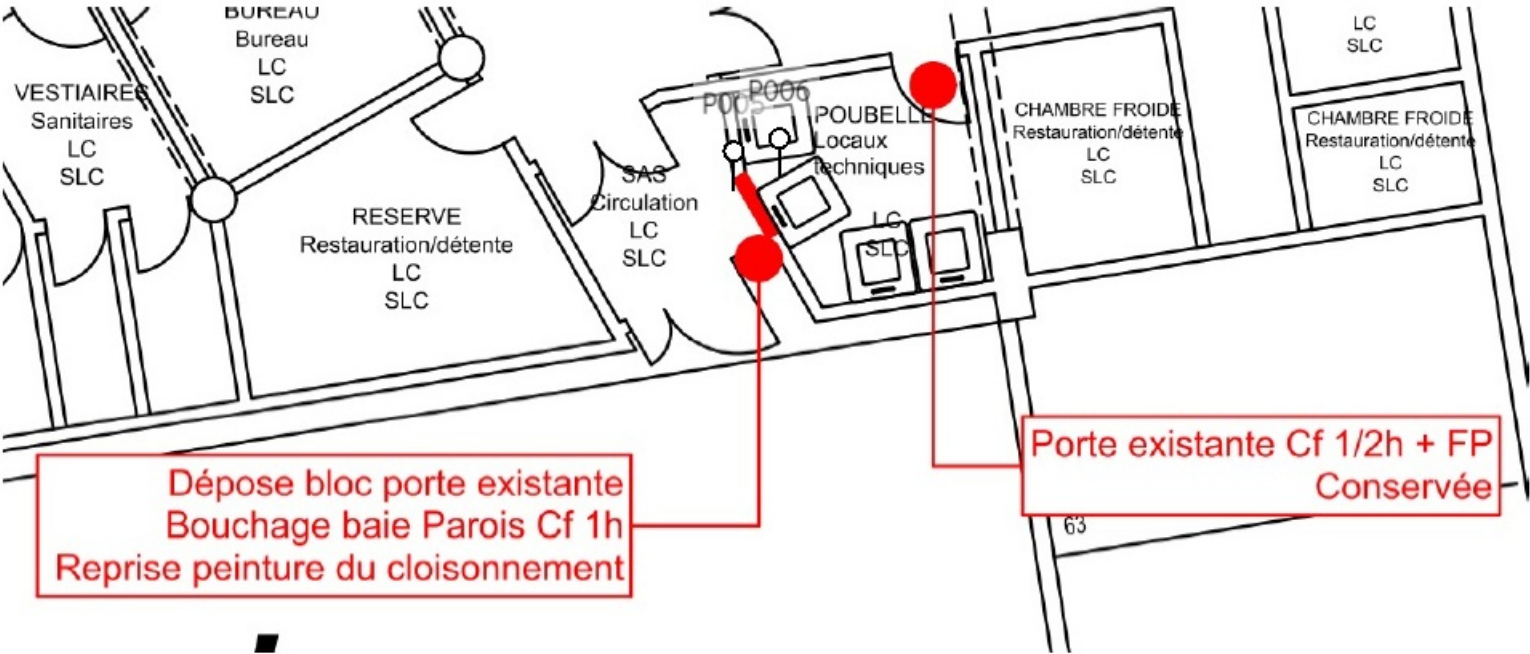
LOCALISATION : LOCAL POUBELLE

P006 Poubelle locaux techniques Tous les murs Peinture + béton
---

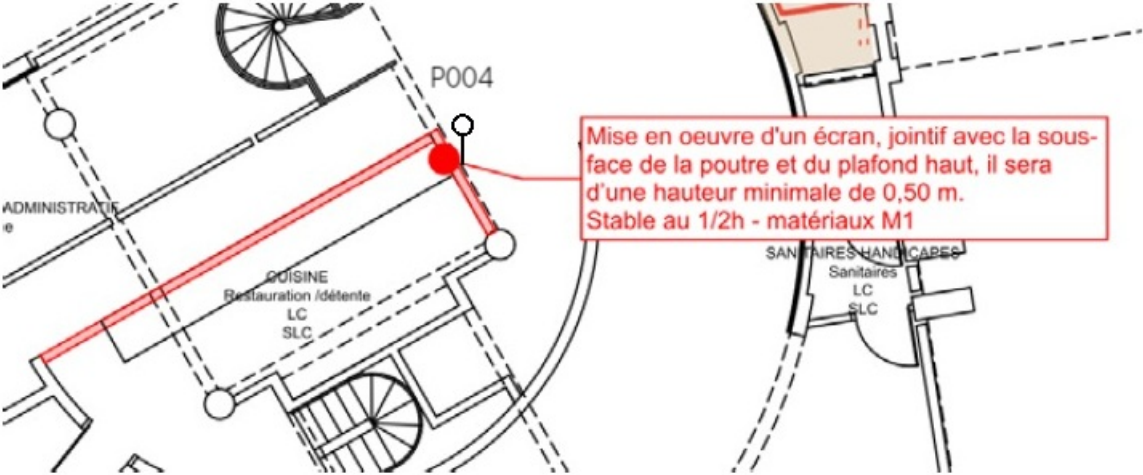
Planche de repérage usuel			2/5
RDC			
Référence	AMITRAV-E5237348-2401	Version	1
Origine	Dekra diagnostic / CAMILLE AUFAURE		
Adresse	16 Place de l'Étoile 63000 CLERMONT-FERRAND

Prélèvements	
P004	Cuisine Faïence Carrelage + colle + peinture + plâtre

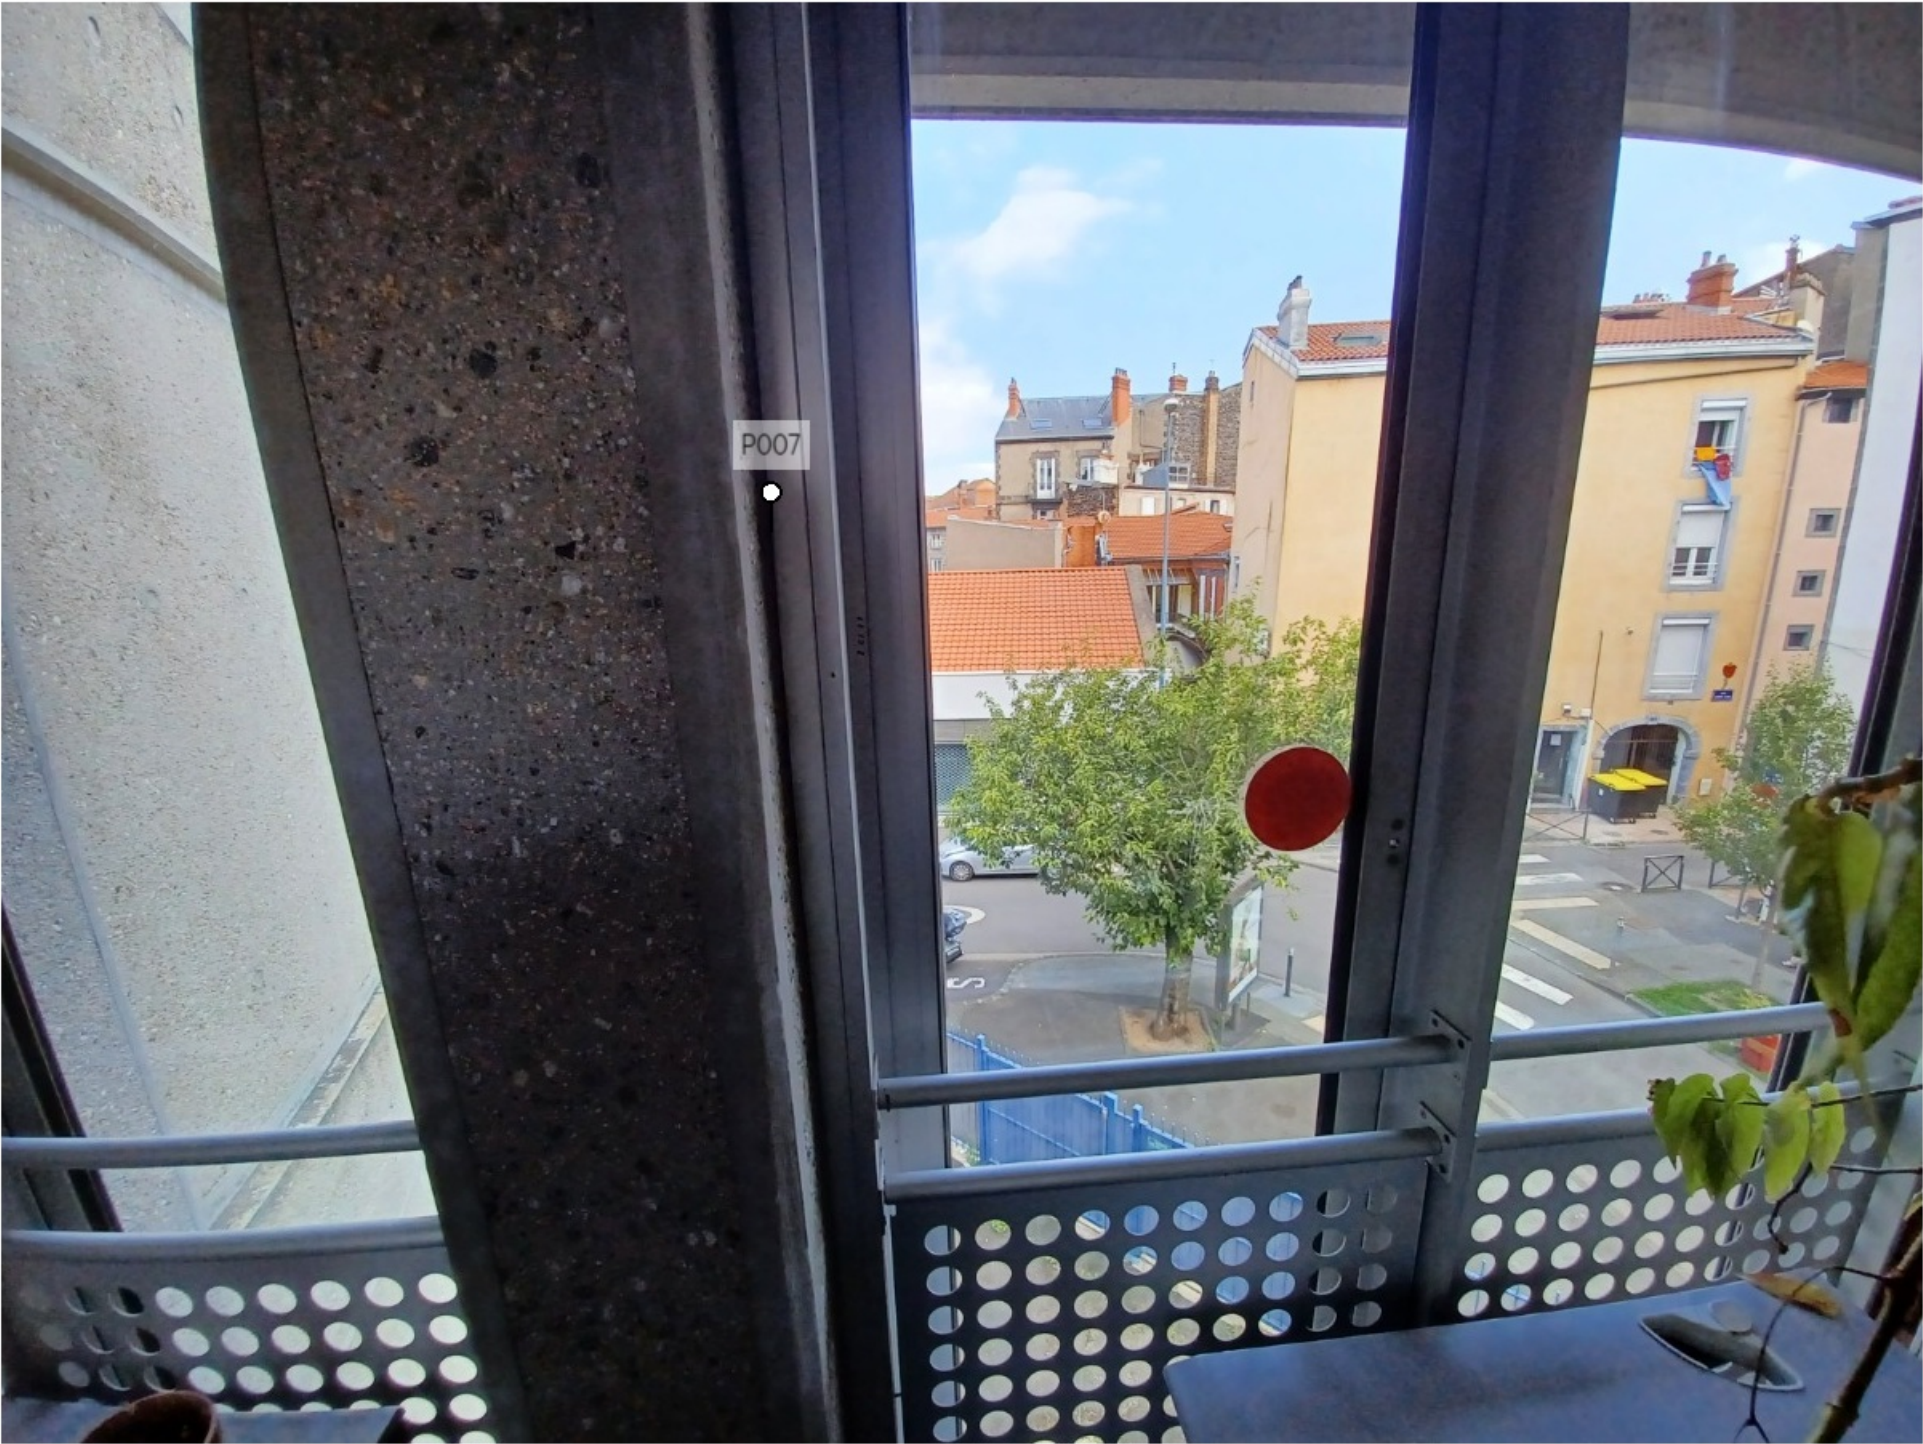
Planche de repérage usuel			3/5
Étage 2			
Référence	AMITRAV-E5237348-2401		Version 1
Origine	Dekra diagnostic / CAMILLE AUFAURE		
Adresse	16 Place de l'Étoile 63000 CLERMONT-FERRAND

Prélèvements
P007 Dégagement Fenêtre Joint de dormant de fenêtre

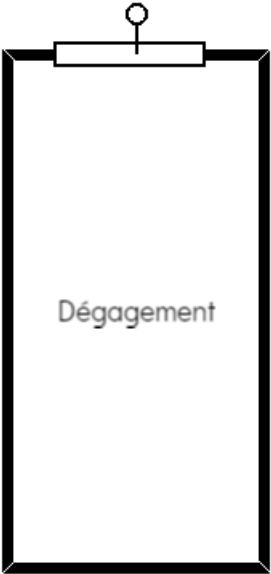
Planche de repérage usuel			4/5
Étage 3			
Référence	AMITRAV-E5237348-2401		Version 1
Origine	Dekra diagnostic / CAMILLE AUFAURE		
Adresse	16 Place de l'Étoile 63000 CLERMONT-FERRAND

Prélèvements	
P008	Dégagement Fenêtre 1 Tapisserie + plâtre

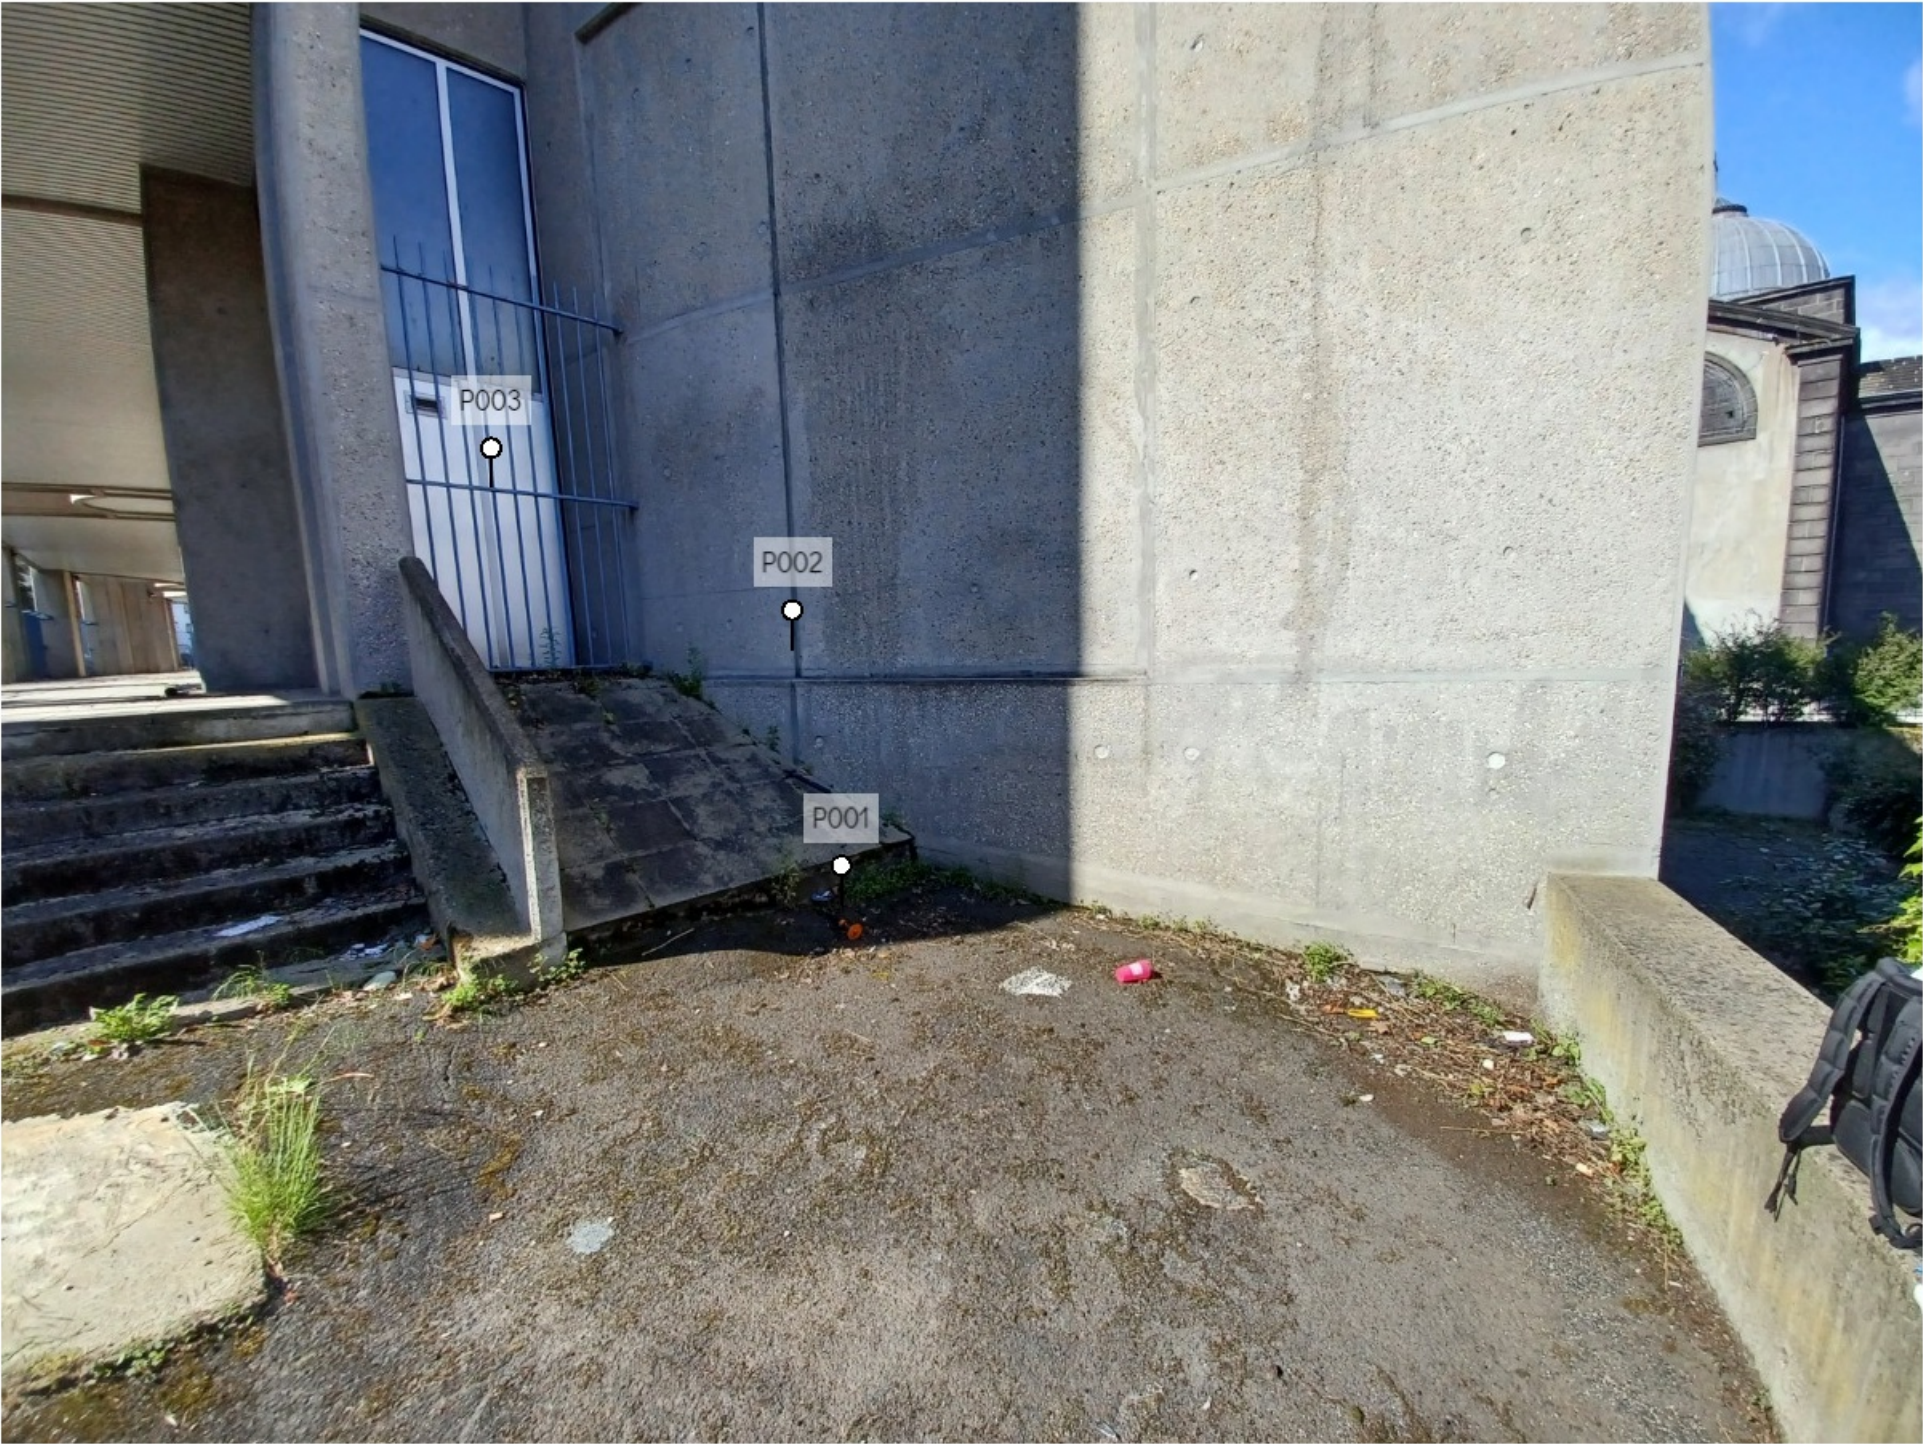
Planche de repérage usuel			5/5
Extérieur - Création escalier			
Référence	AMITRAV-E5237348-2401	Version	1
Origine	Dekra diagnostic / CAMILLE AUFAURE		
Adresse	16 Place de l'Étoile 63000 CLERMONT-FERRAND

Prélèvements
P001 Extérieur Enrobés Enrobés
P002 Extérieur Façade Crépis + enduit ciment
P003 Extérieur Grille métal Peinture
