## DOSSIER DE DIAGNOSTIC TECHNIQUE

**Référence : 002ER101673**  
A communiquer pour toute correspondance  
Réalisé le : 12/05/2022  
Référence mandataire : Mandataire

3H1 PDL 1  
165 Chem. du Grand Revoyet,  
69495 PIERRE-BÉNITE

## Pré-rapport de repérage des matériaux et produits contenant de l'amiante avant réalisation de travaux dans un immeuble bâti

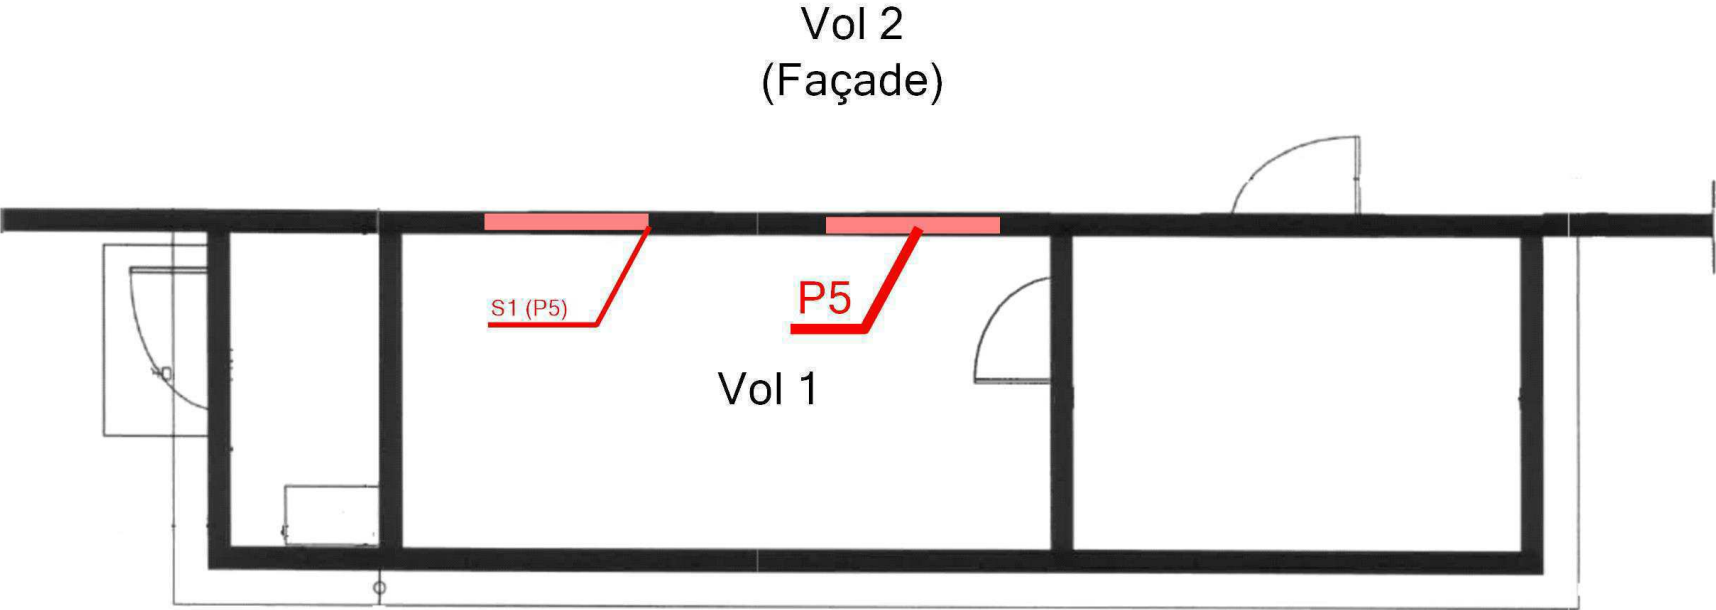
POINT DE LIVRAISON 1 - MPCA PAROIS VERTICALES INTÉRIEURES ET ENDUITS				Référence: 002ER101673

P5 : Mastic vitrier

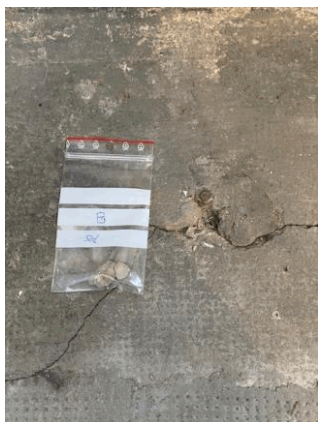
002ER101673 n°1 - 2 (P1) - Point de livraison 1 - Vol 1

Plan	Localisation	Composant	Partie composant	Réf action	Observation	Précision loc.	Ref photo	Ref Prél.	Descriptif	Résultat	Conclusion
Point de livraison 1	Vol 1	Revêtement de sol	Chape maigre (base ciment)	P1	Réalisation d'un prélèvement		002ER101673 n°1 - 2	P1	Mortier - Dur - Beige	Négatif	Négatif sur analyse

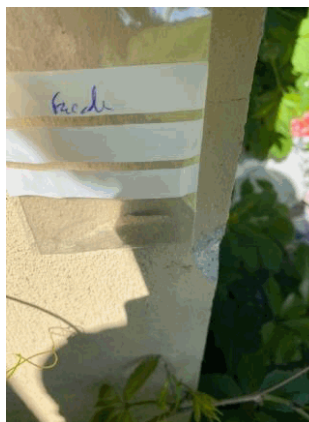
002ER101673 n°2 - 2 (P2) - Point de livraison 1 - Vol 2  
(Façade)

Plan	Localisation	Composant	Partie composant	Réf action	Observation	Précision loc.	Ref photo	Ref Prél.	Descriptif	Résultat	Conclusion
Point de livraison 1	Vol 2 (Façade)	Murs	Enduit ciment	P2	Réalisation d'un prélèvement	Avec peinture	002ER101673 n°2 - 2	P2	Peinture / Mortier - Effritable / Dur - Marron / Gris	Négatif	Négatif sur analyse
Point de livraison 1	Vol 2 (Façade)	Murs	Enduit ciment	P2	Sondage et extension de la ZPSO du prélèvement P2	Avec peinture	002ER101673 n°2 - 2	P2	Peinture / Mortier - Effritable / Dur - Marron / Gris	Négatif	Négatif sur analyse

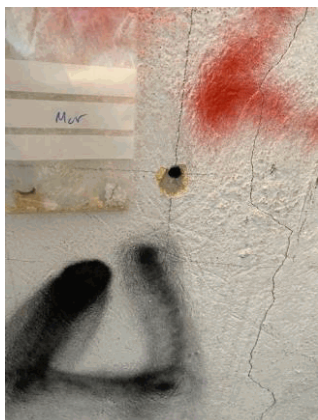
002ER101673 n°3 - 2 (P3) - Point de livraison 1 - Vol 1

Plan	Localisation	Composant	Partie composant	Réf action	Observation	Précision loc.	Ref photo	Ref Prél.	Descriptif	Résultat	Conclusion
Point de livraison 1	Vol 1	Murs et cloisons	Enduits ciment	P3	Réalisation d'un prélèvement	avec peinture	002ER101673 n°3 - 2	P3	Peinture / Enduit type plâtre / Mortier - Effritable / Effritable / Dur - Blanc / Beige / Gris	Négatif	Négatif sur analyse
Point de livraison 1	Vol 1	Murs et cloisons	Enduits ciment	P3	Sondage et extension de la ZPSO du prélèvement P3	avec peinture	002ER101673 n°3 - 2	P3	Peinture / Enduit type plâtre / Mortier - Effritable / Effritable / Dur - Blanc / Beige / Gris	Négatif	Négatif sur analyse
Point de livraison 1	Vol 1	Menuiseries	Mastic vitrier	P4	Réalisation d'un prélèvement	mastic ciment	002ER101673 n°4 - 2	P4	Peinture / Mastic - Effritable / Dur - Blanc / Gris	Négatif	Négatif sur analyse

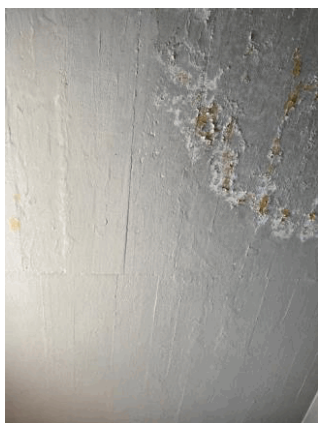
I1 - 2 - Point de livraison 1 - Vol 1

Localisation	Matériau	Justification	Investigation complémentaire restant à réaliser	Moyen d'accès à mettre en œuvre
Vol 1	Enduits plâtre	Local électrique : une échelle métallique ne peut être utilisée		Consignation de l'installation

Plan	Localisation	Composant	Partie composant	Réf action	Observation	Précision loc.	Ref photo	Ref Prél.	Descriptif	Résultat	Conclusion
Point de livraison 1	Vol 1	Plafonds	Enduits plâtre	I1			I1 - 2				Local électrique : une échelle métallique ne peut être utilisée

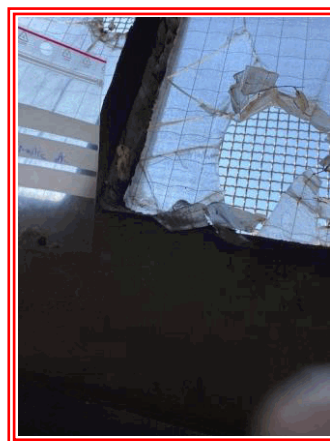
002ER101673 n°5 - 2 (P5) - Point de livraison 1 - Vol 1

Localisation	Catégorie	Composant	Partie de composant	Sur avis / réf pré.
Vol 1	Parois verticales intérieures et enduits	Menuiseries	Mastic vitrier	P5

Plan	Localisation	Composant	Partie composant	Réf action	Observation	Précision loc.	Ref photo	Ref Prél.	Descriptif	Résultat	Conclusion
Point de livraison 1	Vol 1	Menuiseries	Mastic vitrier	P5	Réalisation d'un prélèvement	mastic beige	002ER101673 n°5 - 2	P5	Matériau / Mastic - Effritable / Effritable - Gris / Beige	Positif	Présence sur analyse
Point de livraison 1	Vol 1	Menuiseries	Mastic vitrier	S1 (P5)	Sondage et extension de la ZPSO du prélèvement P5	mastic beige	002ER101673 n°5 - 2	P5	Matériau / Mastic - Effritable / Effritable - Gris / Beige	Positif	Présence sur analyse
