Rapport de mission de repérage des matériaux et produits contenant de l'amiante avant démolition

Dossier Maison A
24B La Grande chaloupe – 97419 La Possession

Conservatoire du littoral – Diagnostic amiante consorts
PAYET – Site de la grande chaloupe

Référence du rapport : A250902-1

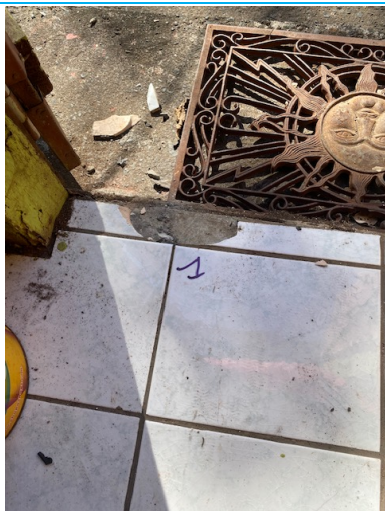
Surface : Sol
Prélèvement : A250825 - 1

Fraction Analysée	Technique analytique (Méthode de préparation) et date d'analyse	Résultat	Variété d'amiante	Éléments analytiques
Carrelage	Non analysé			
► Colle grise	META (A) le 01/09/2025 Nombre de préparations : 1 Nombre de supports d'analyse : 1	Amiante non détecté (1)	---	Analyste : MSM

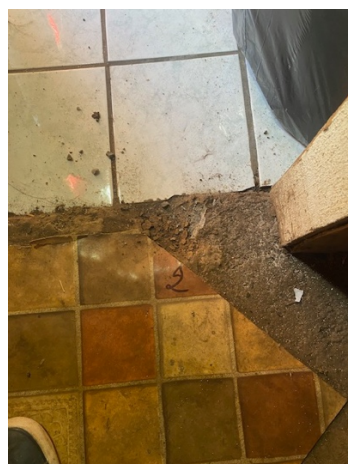
Surface : Sol
Prélèvement : A250825 - 2

Fraction Analysée	Technique analytique (Méthode de préparation) et date d'analyse	Résultat	Variété d'amiante	Eléments analytiques
► Ragrée gris	META (A) le 01/09/2025 Nombre de préparations : 1 Nombre de supports d'analyse : 1	Amiante non détecté (1)	---	Analyste : MSM

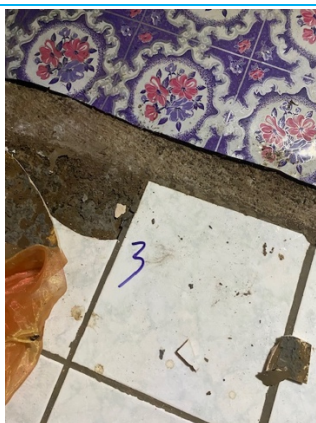
Surface : Sol
Prélèvement : A250825 - 3

Fraction Analysée	Technique analytique (Méthode de préparation) et date d'analyse	Résultat	Variété d'amiante	Éléments analytiques
Carrelage	Non analysé			
▶ Colle grise	META (A) le 01/09/2025 Nombre de préparations : 1 Nombre de supports d'analyse : 1	Amiante non détecté (1)	---	Analyste : MSM

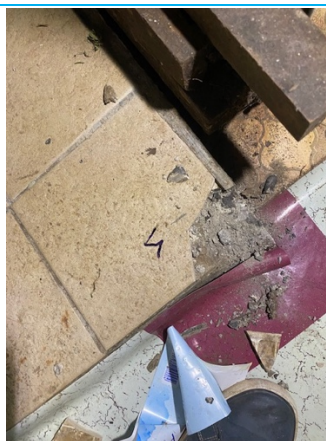
Surface : Sol
Prélèvement : A250825 - 4

Fraction Analysée	Technique analytique (Méthode de préparation) et date d'analyse	Résultat	Variété d'amiante	Eléments analytiques
Carrelage	Non analysé			
▶ Colle grise non séparable + Matériau compact gris non séparable	META (A) le 01/09/2025 Nombre de préparations : 1 Nombre de supports d'analyse : 1	Amiante non détecté (1)	---	Analyste : MSM (2)

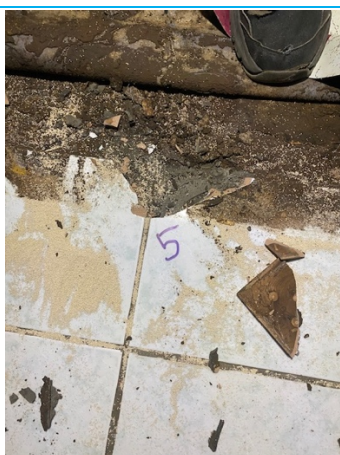
Surface : Sol
Prélèvement : A250825 - 5

Fraction Analysée	Technique analytique (Méthode de préparation) et date d'analyse	Résultat	Variété d'amiante	Eléments analytiques
Carrelage	Non analysé			
Colle grise	META (A) le 01/09/2025 Nombre de préparations : 1 Nombre de supports d'analyse : 1	Amiante non détecté (1)	---	Analyste : MSM

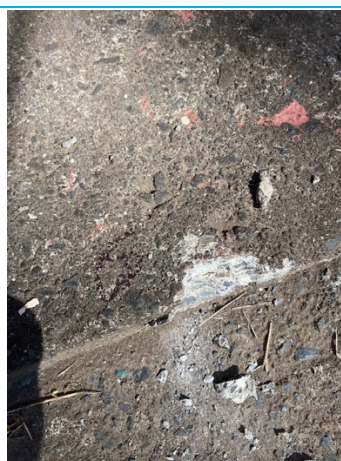
Surface : Sol
Prélèvement : A250825 - 6
