Rapport de mission de repérage des matériaux et produits contenant de l'amiante avant réalisation de travaux dans un immeuble bâti avec caractérisation des enrobés de voiries (amiante et/ou HAP)

3 RUE DOCTEUR CHARCOT
59000 LILLE

Date du rapport : 08/07/2024

Référence du dossier : 2406CHNLI -
BI11830000000685

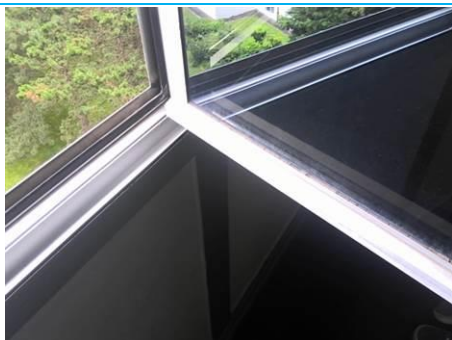
Matériaux : ZPSO-001

Prélèvement : P001; P002

Description : Joint de mastic de vitrage (notamment châssis aluminium)

Localisation : Batiment Hébergement - Façade avant; Batiment Hébergement - Façade Arrière

Résultat : Présence d'amiante

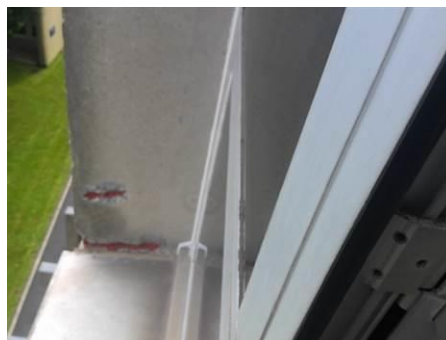
Matériaux : ZPSO-002

Prélèvement : P003; P004

Description : Joint d'étanchéité entre menuiserie et structure

Localisation : Batiment Hébergement - Façade avant; Batiment Hébergement - Façade Arrière

Résultat : Présence d'amiante

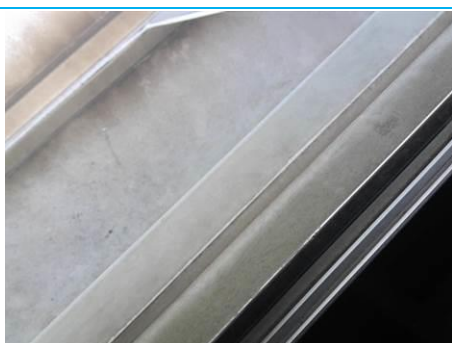
Matériaux : ZPSO-003

Prélèvement : P005; P006

Description : Joint d'étanchéité entre élément

Localisation : Batiment Hébergement - Façade avant; Batiment Hébergement - Façade Arrière

Résultat : Présence d'amiante

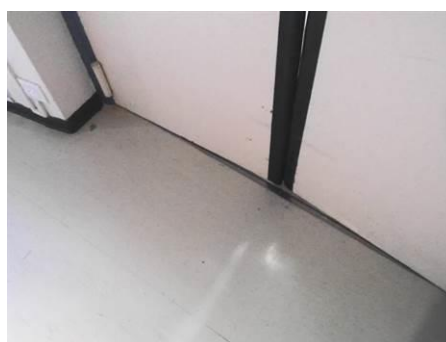
Matériaux : ZPSO-005

Prélèvement : P009; P010

Description : Joint des portes coupe-feu, phoniques ou pare flammes (sur battant et dormant y compris oculus, et sur serrurerie)

Localisation : Batiment Hébergement - Coursive 1; Batiment Hébergement - Coursive 2; Batiment Hébergement - Coursive 3; Batiment Hébergement - Coursive 4; Batiment Hébergement - Coursive 5

Résultat : Absence d'amiante

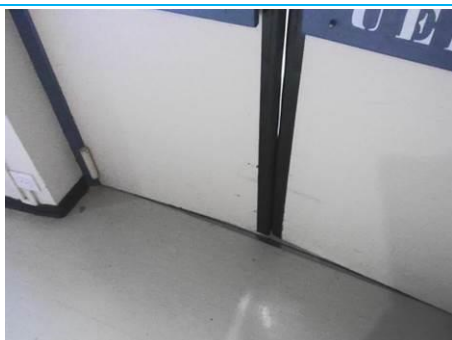
Matériaux : ZPSO-006

Prélèvement : P011; P012

Description : Isolant intérieur de porte

Localisation : Batiment Hébergement - Coursive 1; Batiment Hébergement - Coursive 2; Batiment Hébergement - Coursive 3; Batiment Hébergement - Coursive 4; Batiment Hébergement - Coursive 5

Résultat : Absence d'amiante

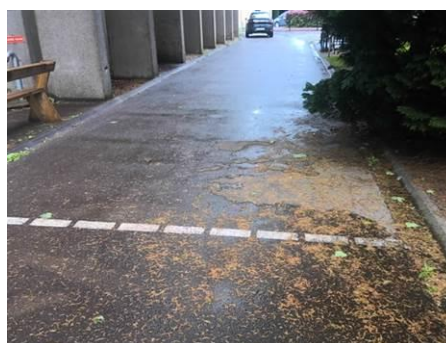
Matériaux : ZPSO-007

Prélèvement : P013

Description : Enrobé bitumineux des couches de voirie pompiers

Localisation : Parties extérieures

Résultat : Absence d'amiante

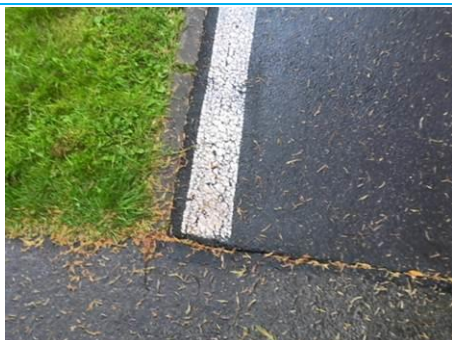
Matériaux : ZPSO-008

Prélèvement : P014

Description : Enrobé bitumineux des couches de voirie cheminement

Localisation : Parties extérieures

Résultat : Absence d'amiante

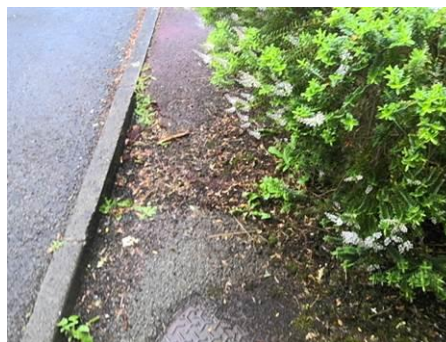
Matériaux : ZPSO-009

Prélèvement : P015

Description : Enrobé bitumineux des couches de voirie accès PMR

Localisation : Parties extérieures

Résultat : Absence d'amiante

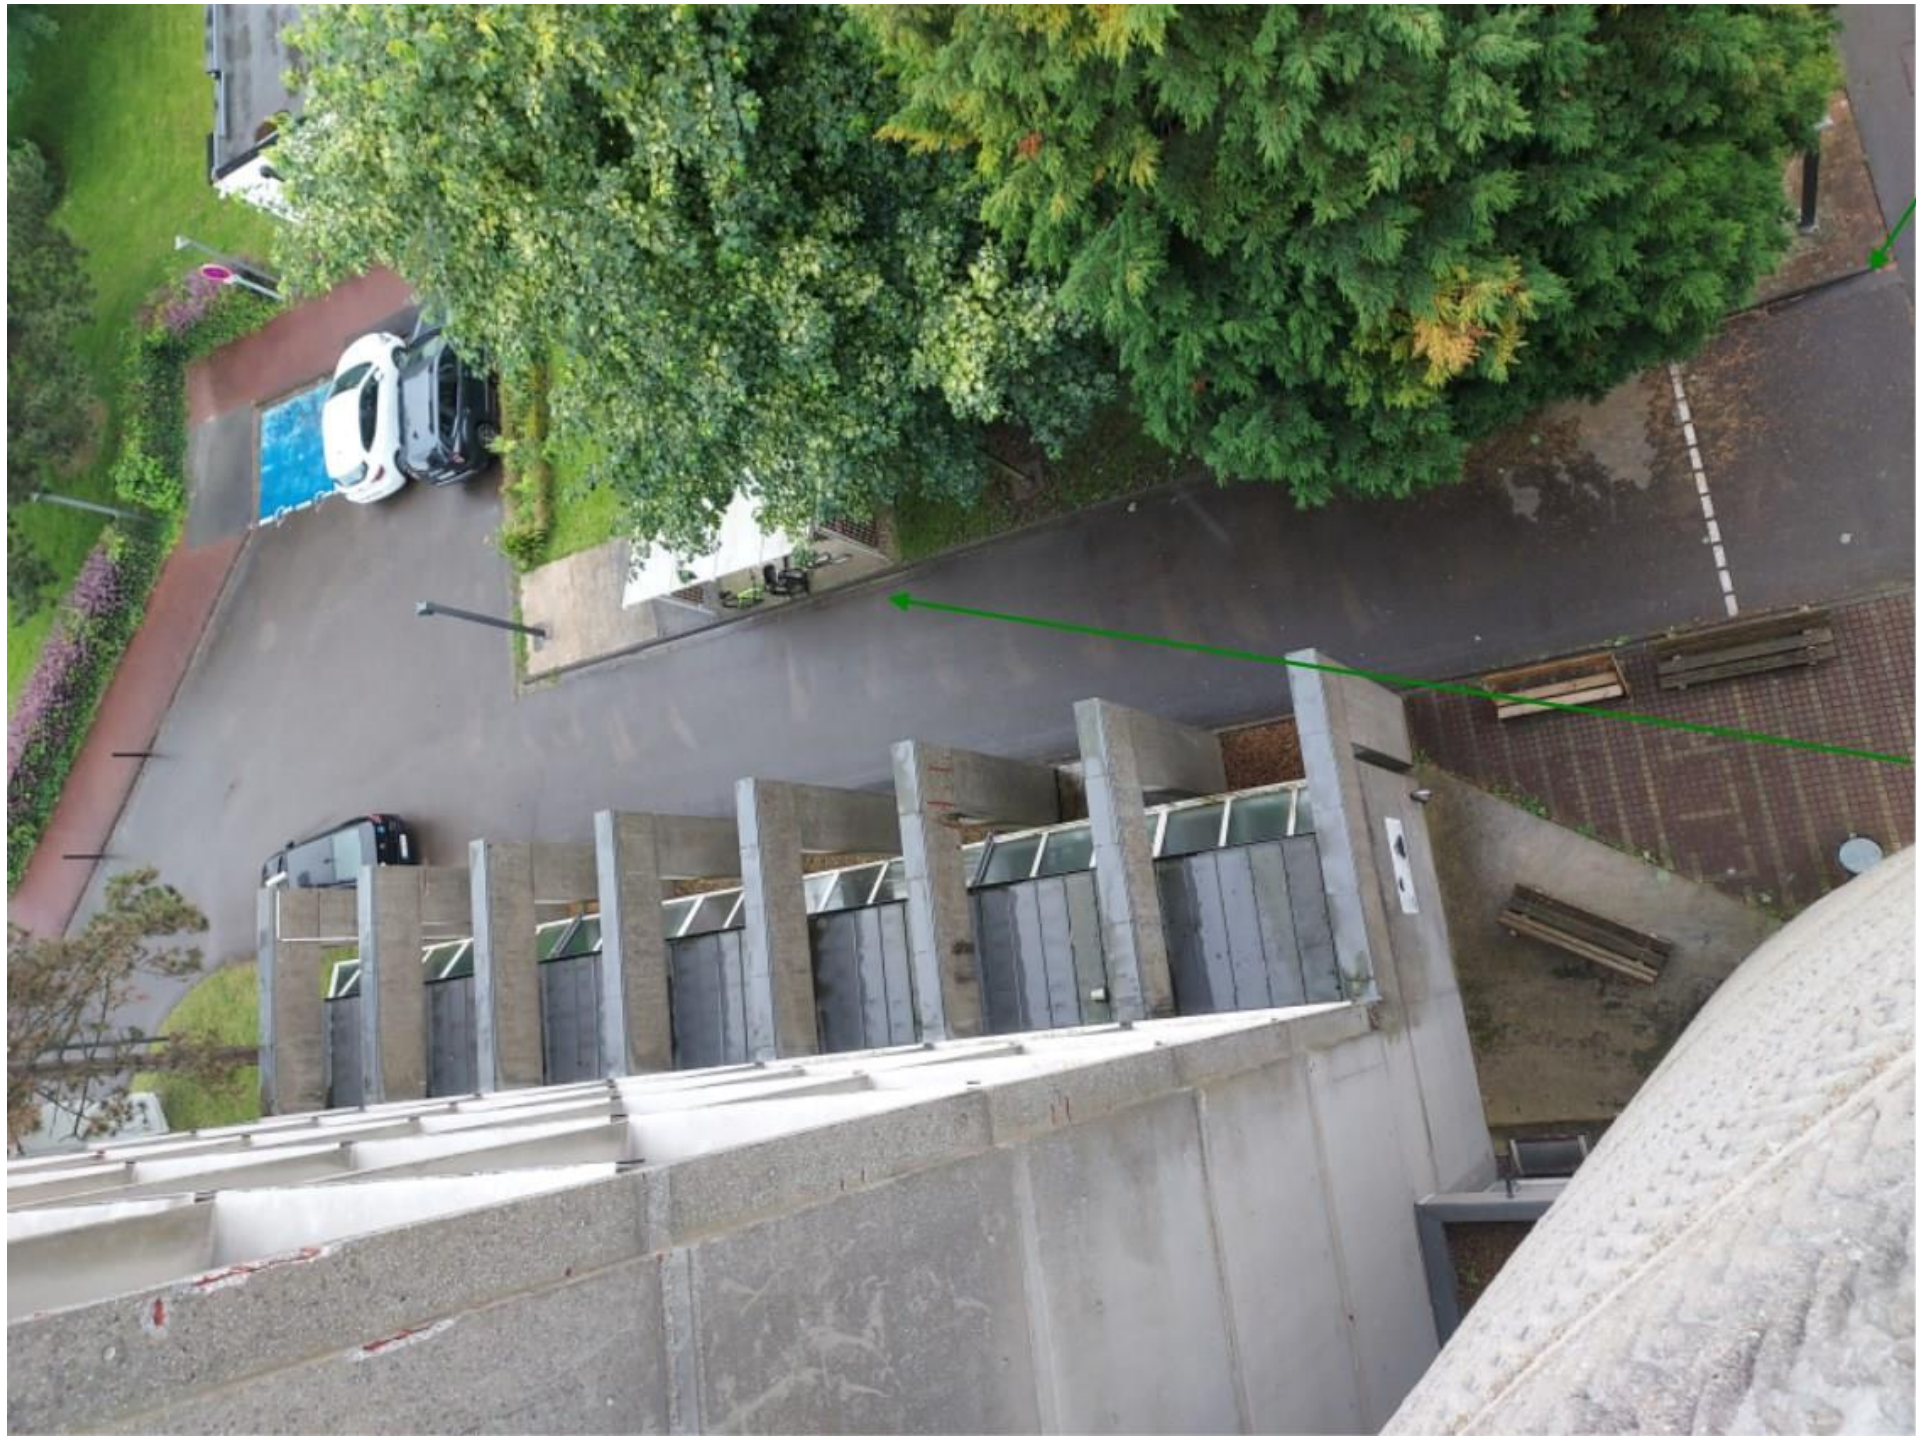
P013 - Non amiante
Enrobé bitumineux des couches de voir

P014 - Non amiante
Enrobé bitumineux des couches de voirie
