RAPPORT DE REPERAGE DE MATERIAUX ET REVETEMENTS CONTENANT DU PLOMB AVANT DEMOLITION OU TRAVAUX DANS UN IMMEUBLE BATI

<p>Numéro d'offre : 2755057.1 Numéro de contrat : C25090603 Numéro de rapport (n° de tâche) : T250755679 Date : 15/06/2025</p>	<p>Lieu d'intervention : Porte de garde 33B GPS : 47.425104, 6.550519 25340 CHAUX-LÈS-CLERVAL</p> <p>Destinataire rapport : VOIES NAVIGABLES DE FRANCE DTRS</p>	<p>Date d'intervention : Du 26/05/2025</p> <p>Intervenant : Monsieur François KECK</p> <p>Signature :

Nature des travaux envisagés : Motorisation de la porte de garde.

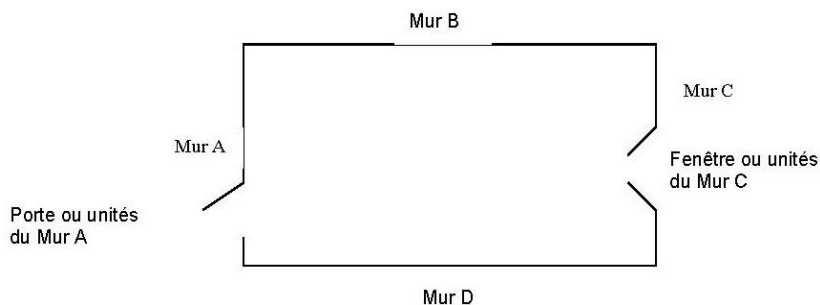
Afin de faciliter la localisation des mesures, l'auteur du constat peut diviser chaque local en plusieurs zones qu'il identifie sur le croquis. Ces zones correspondent généralement aux différentes faces du local.

Selon la convention établie, une lettre est attribuée à chaque « zone » du local (A, B, C et D). On appelle « zone A » le mur par lequel on accède au local. Les zones suivantes sont désignées dans le sens horaire.

Une unité de diagnostic est définie comme étant un élément de construction, ou un ensemble d'éléments de construction, présentant a priori un recouvrement homogène.

Chaque unité de diagnostic (porte, fenêtre, ...) est associée à une « zone ».
