RAPPORT DE REPERAGE DE MATERIAUX ET REVETEMENTS CONTENANT DU PLOMB AVANT DEMOLITION OU TRAVAUX DANS UN IMMEUBLE BATI

Lieu d'intervention :
Porte de garde 50B
GPS : 47.231480, 6.035878
25000 RIVOTTE

Nature des travaux envisagés : Motorisation de la porte de garde.

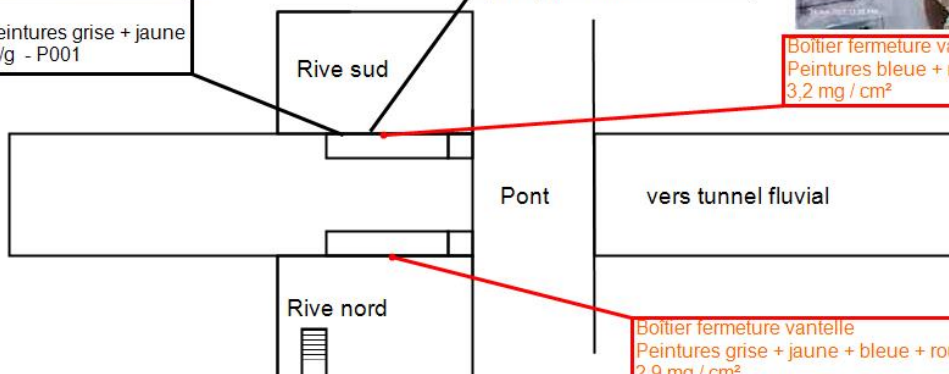
PLANCHE DE REPERAGE USUEL

Vantail
Métal Peintures grise + jaune
0,46 mg/g - P001

Garde-corps passerelle
Métal Peintures noire + rouge
0,15 mg/g - P002

Boîtier fermeture vantelle
Peintures bleue + rouge
3,2 mg / cm²

Boîtier fermeture vantelle
Peintures grise + jaune + bleue + rouge
2,9 mg / cm²
