## RAPPORT DE REPERAGE DE MATERIAUX ET REVETEMENTS CONTENANT DU PLOMB AVANT DEMOLITION OU TRAVAUX DANS UN IMMEUBLE BATI

| <p>Numéro d'offre : <b>2755033.1</b><br/>Numéro de contrat : <b>C25090590</b><br/>Numéro de rapport (n° de tâche) : <b>T250755652</b><br/>Date : <b>15/06/2025</b></p> | <p>Lieu d'intervention :<br/><b>Porte de garde 30b de Rang (pk 134,188)</b><br/><b>GPS : 47.425104, 6.550519</b><br/><b>25250 RANG</b></p> <p>Destinataire rapport :<br/><b>VOIES NAVIGABLES DE FRANCE DTRS</b></p> | <p>Date d'intervention :<br/>Le <b>26/05/2025</b></p> <p>Intervenant : <b>Monsieur François KECK</b></p> <p>Signature : </p> |

GPS : 47.425104, 6.550519  
Porte de garde 30b de Rang (pk 134,188)  
25250 RANG

Nature des travaux envisagés : Motorisation de la porte de garde.

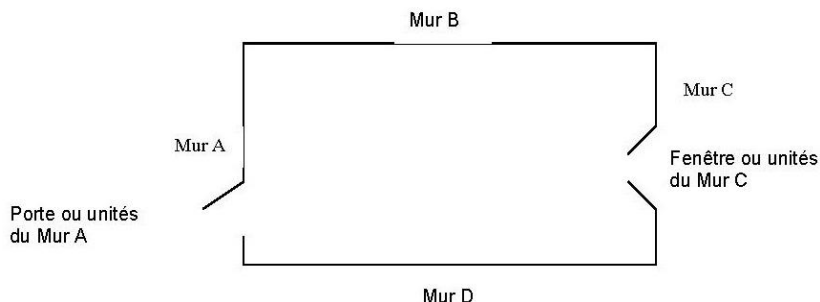
Selon la convention établie, une lettre est attribuée à chaque « zone » du local (A, B, C et D). On appelle « zone A » le mur par lequel on accède au local. Les zones suivantes sont désignées dans le sens horaire.

Chaque unité de diagnostic (porte, fenêtre, ...) est associée à une « zone ».

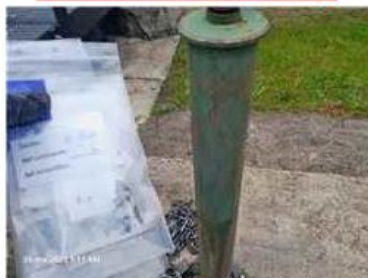
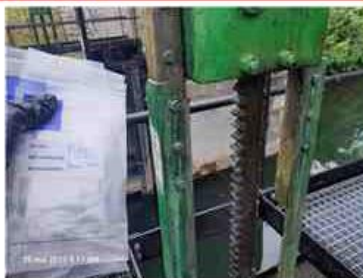
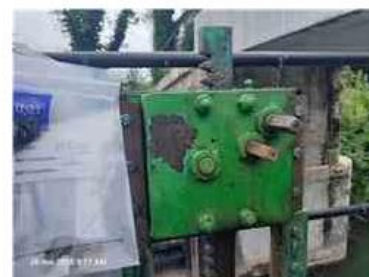
### PLANCHE DE REPERAGE USUEL

Unité de diagnostic dont la mesure est supérieure au seuil de 0,3 mg/cm<sup>2</sup>

Manivelle fermeture vantail  
Métal - Peinture verte  
3,0 mg/cm<sup>2</sup>

Rive nord

Poteaux boîtier fermeture vantelle  
Métal - Peintures verte + blanche  
3,5 mg/cm<sup>2</sup>

Boîtier fermeture vantelle  
Métal - Peintures verte + noire  
4,1 mg/cm<sup>2</sup>

Rive sud

Manivelle fermeture vantail  
Métal - Peinture verte  
3,2 mg/cm<sup>2</sup>

Poteaux boîtier fermeture vantelle  
Métal - Peintures verte + blanche  
3,9 mg/cm<sup>2</sup>

Boîtier fermeture vantelle  
Métal - Peintures verte + noire  
4,5 mg/cm<sup>2</sup>
