Rapport de repérage des matériaux et produits contenant de l'amiante avant réalisation de travaux dans un ouvrage de génie civil (ouvrages d'art, ouvrages industriels)

Lieu d'intervention :
**Porte de garde 30b de Rang (pk
134,188)**
GPS : 47.425104, 6.550519
25250 RANG

Nature de l'ouvrage : **Porte de garde 30B**

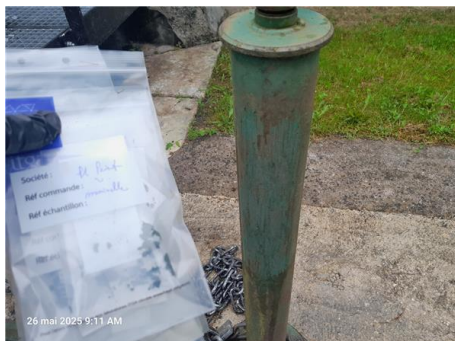
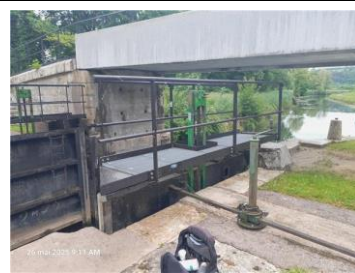
ANNEXE FICHES D'IDENTIFICATION ET DE COTATION
PRELEVEMENT : P001
Emplacement

Manivelle fermeture vantail - Rive sud

Résultat amiante
Absence d'amiante
DESCRIPTION DU PRELEVEMENT :
Objet :

Peinture verte

Référence Couche	PV analyse Amiante	Conclusion amiante
J01-COUCHE	AR-25-LE-057203-01	Fibres d'amiante non détectées

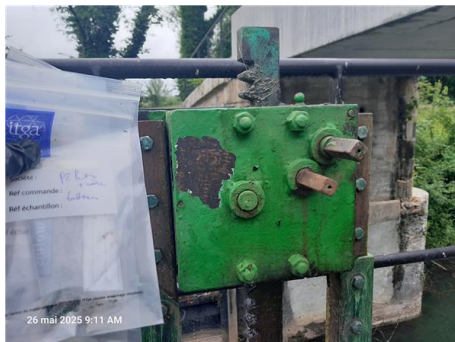
PRELEVEMENT : P002

Boîtier fermeture vantelle - Rive sud

Absence d'amiante

Référence Couche	PV analyse Amiante	Conclusion amiante
J01-COUCHE	AR-25-LE-057203-01	Fibres d'amiante non détectées

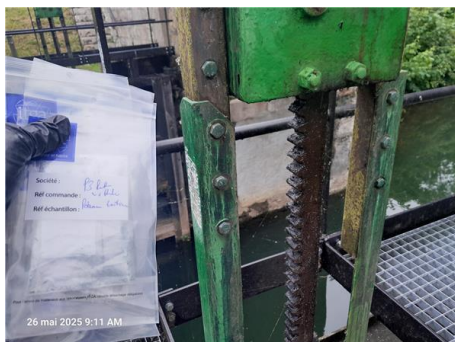
PRELEVEMENT : P003

Poteaux boîtier fermeture vantelle - Rive sud

Absence d'amiante

Référence Couche	PV analyse Amiante	Conclusion amiante
J01-COUCHE	AR-25-LE-057203-01	Fibres d'amiante non détectées

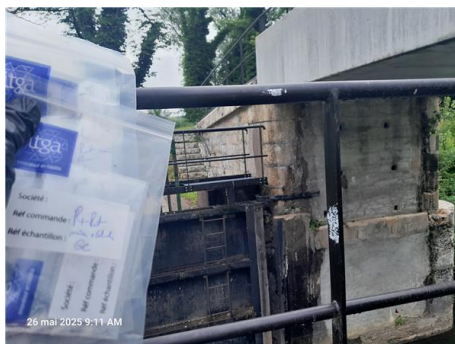
PRELEVEMENT : P004

Garde-corps passerelle - Rive sud

Absence d'amiante

Référence Couche	PV analyse Amiante	Conclusion amiante
J01-COUCHE	AR-25-LE-057203-01	Fibres d'amiante non détectées

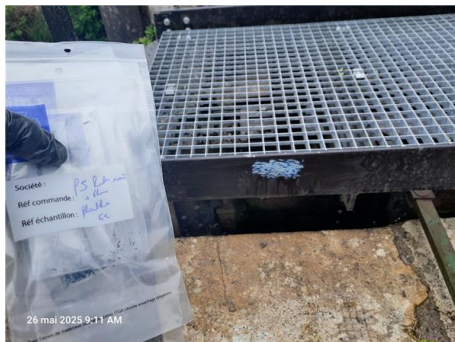
PRELEVEMENT : P005

Garde-corps passerelle - Rive sud

Absence d'amiante

Référence Couche	PV analyse Amiante	Conclusion amiante
J01-COUCHE	AR-25-LE-057203-01	Fibres d'amiante non détectées

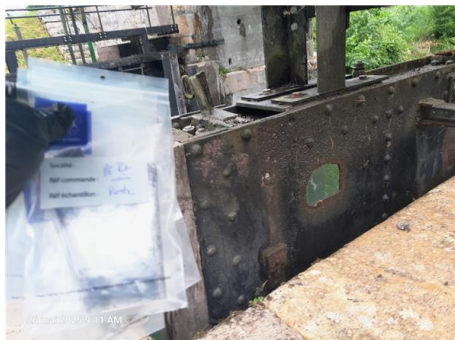
PRELEVEMENT : P006

Vantail - Rive sud

Présence d'amiante (Fibres d'amiante de type anthophyllite-amiante)

Référence Couche	Description visuelle
J01-COUCHE	Matériau (marron) ; matériau semi-dur (noir)

Référence Couche	PV analyse Amiante	Conclusion amiante
J01-COUCHE	AR-25-LE-057203-01	Fibres d'amiante de type anthophyllite-amiante

Nous vous conseillons de faire appel à un maître d'œuvre spécialisé pour concevoir le projet de suppression de l'amiante et à une entreprise spécialisée pour réaliser les investigations approfondies avec sondages destructifs et les travaux de démolition conformément aux recommandations de la CNAMTS, des CARSAT – CRAM – CGSS, des guides de l'INRS et de l'OPPBTP, et des directives de l'inspection du travail.

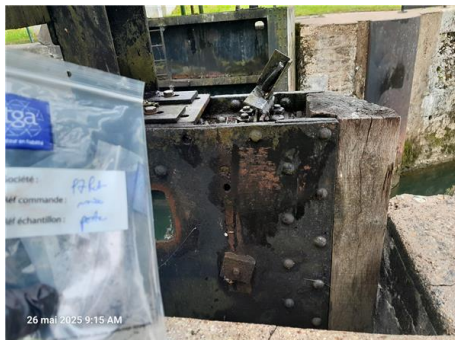
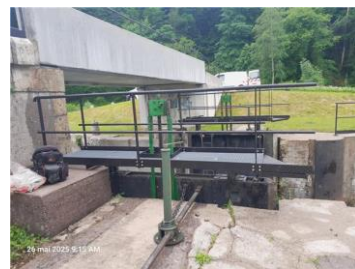
PRELEVEMENT : P007
Emplacement

Vantail - Rive nord

Résultat amiante
Présence d'amiante (Fibres d'amiante de type anthophyllite-amiante)

Référence Couche	Description visuelle
J01-COUCHE	Matériau (marron) ; matériau semi-dur (noir)

Référence Couche	PV analyse Amiante	Conclusion amiante
J01-COUCHE	AR-25-LE-057203-01	Fibres d'amiante de type anthophyllite-amiante

- (1) La teneur en fibres d'amiante détectée est proche de la limite de détection. Plusieurs prises d'essais ont été réalisées et ont permis de confirmer cette teneur.
