Rapport de repérage des matériaux et produits contenant de l'amiante avant démolition d'un immeuble bâti

Numéro de dossier : **UBO_03_20250718_DEML**
Norme employée : **AFNOR NF X46-020 (Version d'août 2017)**
Date du repérage : **25/07/2025**
Heure d'arrivée : **11 h 00**
Date émission : **01/08/2025**

Adresse : **BATIMENT DU SITE UFR SCIENCES ET
TECHNIQUES
BATIMENT I
6 AVENUE LE GORGEU
29200 BREST**

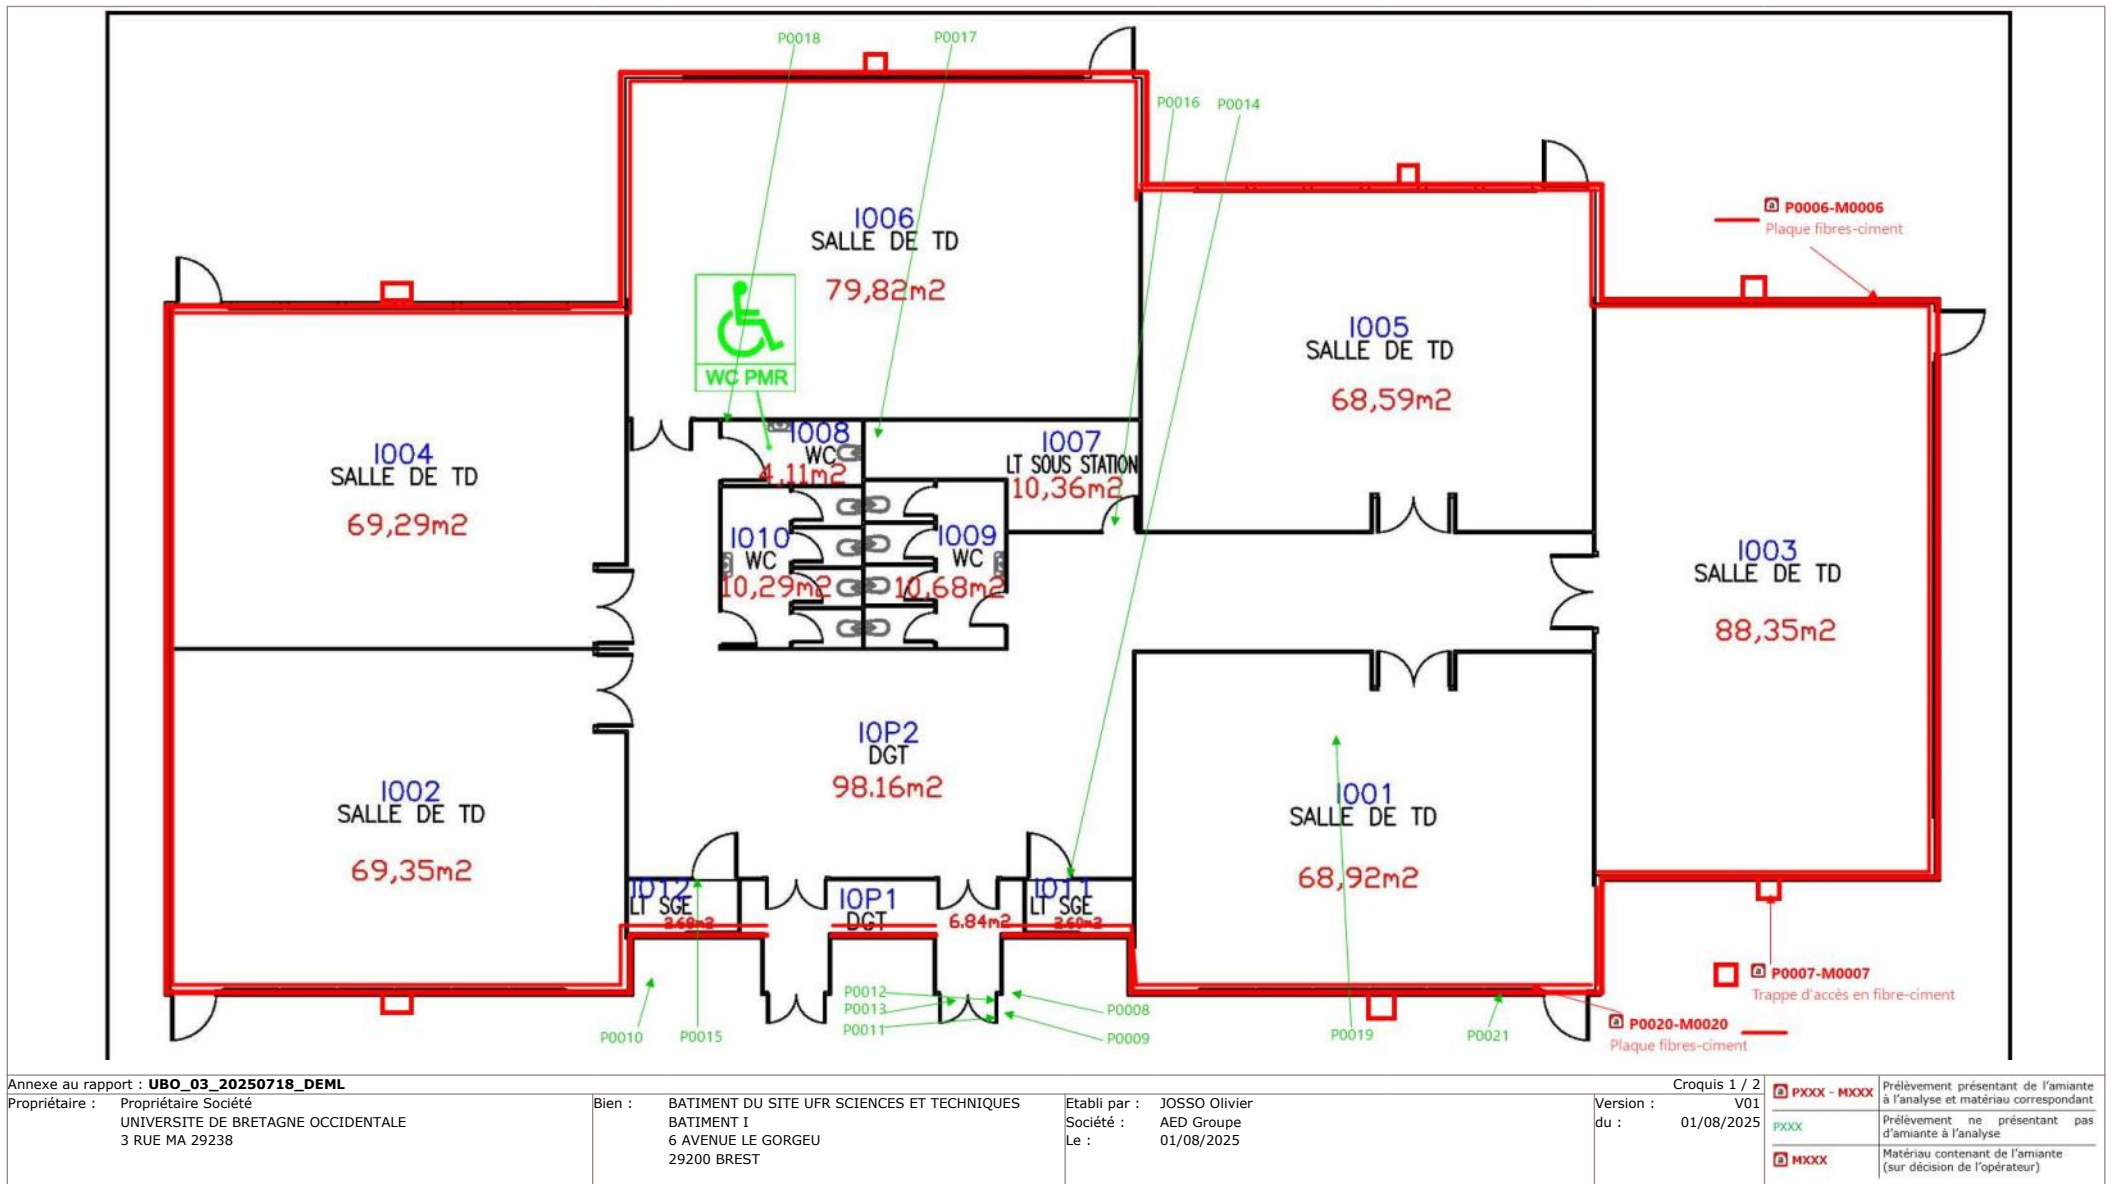
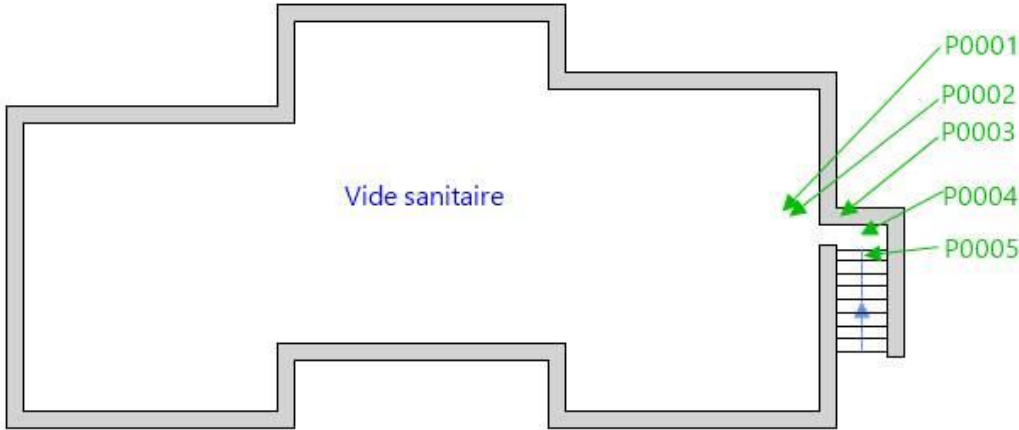
E.3. Planches de repérage

Sous-sol

Annexe au rapport : UBO_03_20250718_DEML		Croquis 2 / 2		A PXXX - MXXX	Prélèvement présentant de l'amiante à l'analyse et matériau correspondant
Propriétaire : Propriétaire Société	Bien : BATIMENT DU SITE UFR SCIENCES ET TECHNIQUES BATIMENT I 6 AVENUE LE GORGEU 29200 BREST	Etabli par : JOSSO Olivier	Version : V01	PXXX	Prélèvement ne présentant pas d'amiante à l'analyse
UNIVERSITE DE BRETAGNE OCCIDENTALE		Société : AED Groupe	du : 01/08/2025		
3 RUE MA 29238		Le : 01/08/2025		A MXXX	Matériau contenant de l'amiante (sur décision de l'opérateur)
