DOSSIER DE DIAGNOSTIC TECHNIQUE

Référence : 002ER070843
A communiquer pour toute correspondance
Réalisé le : 12/04/2022
Référence mandataire : Mandataire

Bâtiment I du site UFR SCIENCES ET
TECHNIQUES sur 1 niveaux
6, Avenue le Gorgeu
29200 BREST

Rapport de repérage des matériaux et produits de la liste A et B contenant de l'amiante à intégrer au Dossier Technique Amiante (DTA)

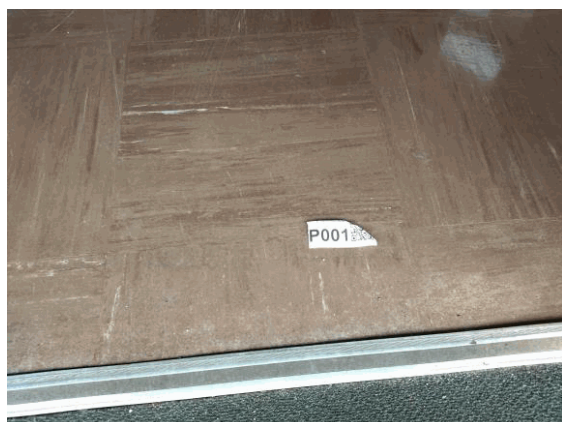
002ER070843 n°1 - 2 (P1)

Localisation	Categorie	Composant	Partie de composant	Liste	Action	Description	Précision	Ref pré.	Descriptif	Résultat	Conclusion	EC
Plan : BAT I RDC												
Vol 12 I0P1	Revêtement de sol	Revêtement de sol	Dalles plastiques	B	P1	Réalisation d'un prélèvement		P1	Revêtement / Colle - Dur / Souple - Marron / Marron	Négatif	Négatif sur analyse	
Vol 13 I0P11 - Vol 11 I012 - Vol 10 I0P2	Revêtement de sol	Revêtement de sol	Dalles plastiques	B	S1 - S2 - S3	Sondage et extension de la ZPSO du prélèvement P1		P1	Revêtement / Colle - Dur / Souple - Marron / Marron	Négatif	Négatif sur analyse	
Vol 5 I002	Revêtement de sol	Revêtement de sol	Dalles plastiques	B	P2	Réalisation d'un prélèvement		P2	Revêtement / Colle - Dur / Bitumineux - Bleu / Noir	Positif	Présence sur analyse	EP
Vol 3 I005	Revêtement de sol	Revêtement de sol	Dalles plastiques	B	S4 (P2)	Sondage et extension de la ZPSO du prélèvement P2		P2	Revêtement / Colle - Dur / Bitumineux - Bleu / Noir	Positif	Présence sur analyse	EP

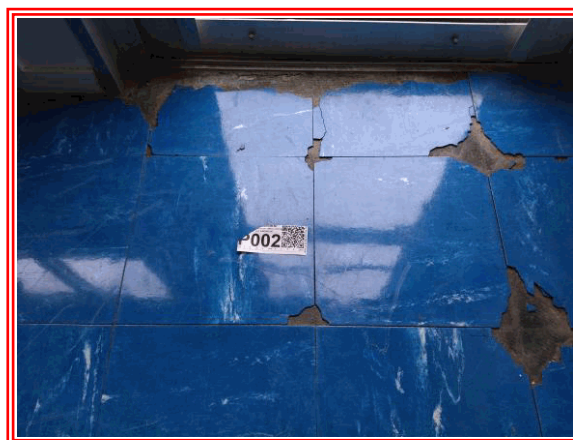
002ER070843 n°2 - 2 (P2)

Localisation	Matériau	Après analyse	Etat de conservation
Vol 5 I002	Revêtement / Colle - Dur / Bitumineux - Bleu / Noir	Analyse du prélèvement Positif sur analyse	EP
Vol 3 I005	Revêtement / Colle - Dur / Bitumineux - Bleu / Noir	Analyse du prélèvement Positif sur analyse	EP
Vol 2 I006	Revêtement / Colle - Dur / Bitumineux - Bleu / Noir	Analyse du prélèvement Positif sur analyse	EP
Vol 1 I004	Revêtement / Colle - Dur / Bitumineux - Bleu / Noir	Analyse du prélèvement Positif sur analyse	EP
Vol 4 I003	Revêtement / Colle - Dur / Bitumineux - Bleu / Noir	Analyse du prélèvement Positif sur analyse	EP
Vol 14 I001	Revêtement / Colle - Dur / Bitumineux - Bleu / Noir	Analyse du prélèvement Positif sur analyse	EP
Vol 13 I0P11	Plaques planes en fibres-ciment	Positif sur jugement personnel	EP
Vol 12 I0P1	Plaques planes en fibres-ciment	Positif sur jugement personnel	EP
Vol 12 I0P1	Plaques planes en fibres-ciment	Positif sur jugement personnel	EP

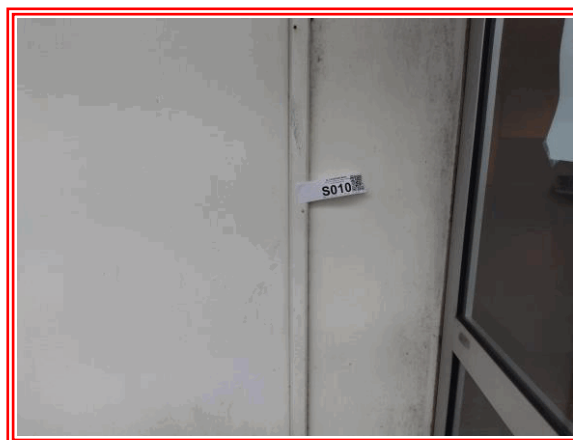
S10 - 2 (S10)

Vol 13 I0P11	Parois verticales intérieures et enduits	Cloisons légères ou préfabriquées	Plaques planes en fibres-ciment	B	S10	Présence sur jugement personnel de l'opérateur de repérage	EP
Vol 12 I0P1	Parois verticales intérieures et enduits	Cloisons légères ou préfabriquées	Plaques planes en fibres-ciment	B	S10	Présence sur jugement personnel de l'opérateur de repérage	EP
Vol 11 I0I2	Parois verticales intérieures et enduits	Cloisons légères ou préfabriquées	Plaques planes en fibres-ciment	B	S10	Présence sur jugement personnel de l'opérateur de repérage	EP
Vol 5 I002	Parois verticales intérieures et enduits	Cloisons légères ou préfabriquées	Plaques planes en fibres-ciment	B	S10	Présence sur jugement personnel de l'opérateur de repérage	EP
Vol 1 I004	Parois verticales intérieures et enduits	Cloisons légères ou préfabriquées	Plaques planes en fibres-ciment	B	S10	Présence sur jugement personnel de l'opérateur de repérage	EP
