Réalisé le : 13/06/2016

## DOSSIER DE DIAGNOSTIC TECHNIQUE

UFR DES SCIENCES ET TECHNIQUES  
6 AVENUE LE GORGEU  
29200 BREST

## Rapport de mission de repérage des matériaux et produits contenant de l'amiante avant travaux

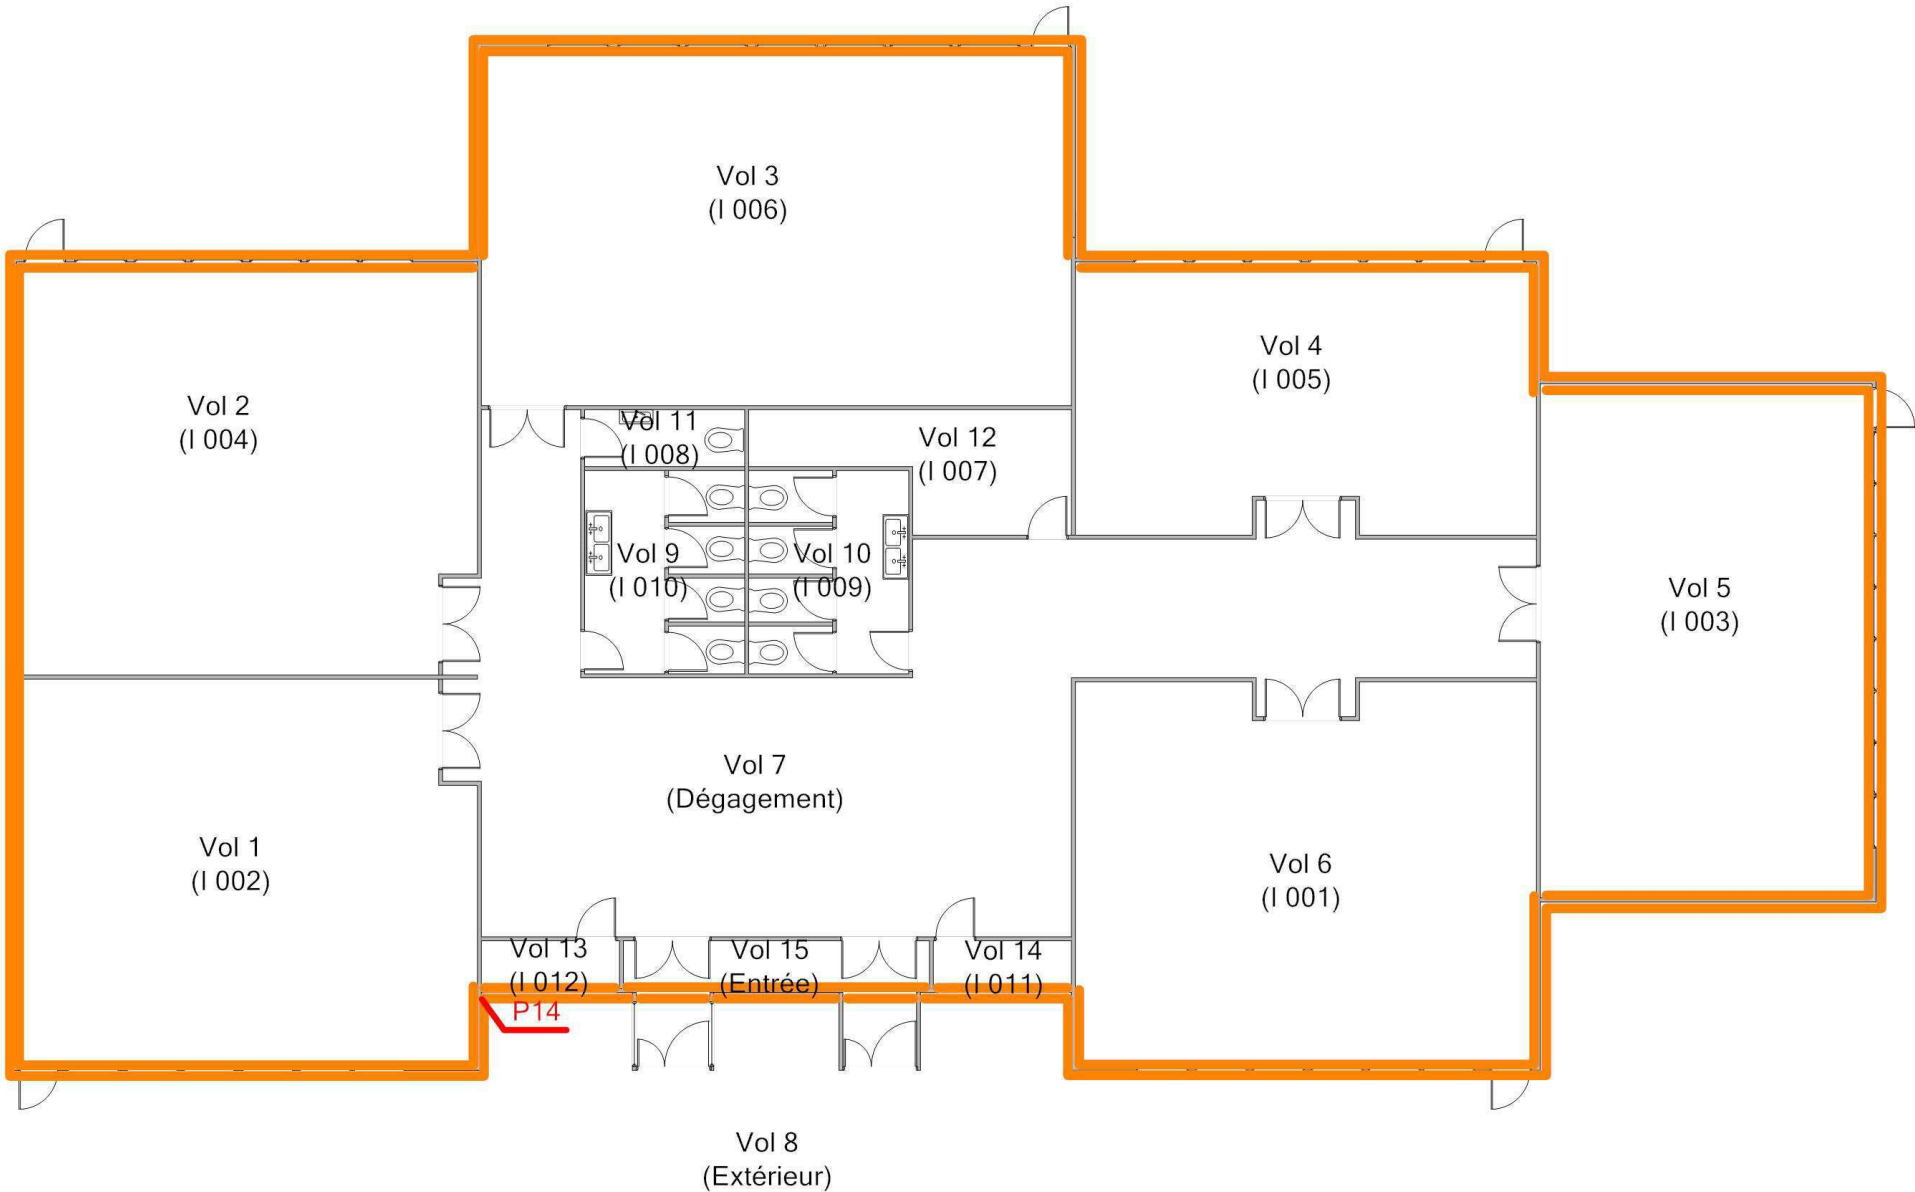
RDC - MPCA FAÇADES				Référence: 002FD001786

P14 : Plaques fibres
Adresse du bien	Désignation	Date intervention	Technicien intervenant	
6 AVENUE LE GORGEU 29200 BREST	UFR DES SCIENCES ET TECHNIQUES	13/06/2016	DOLO François

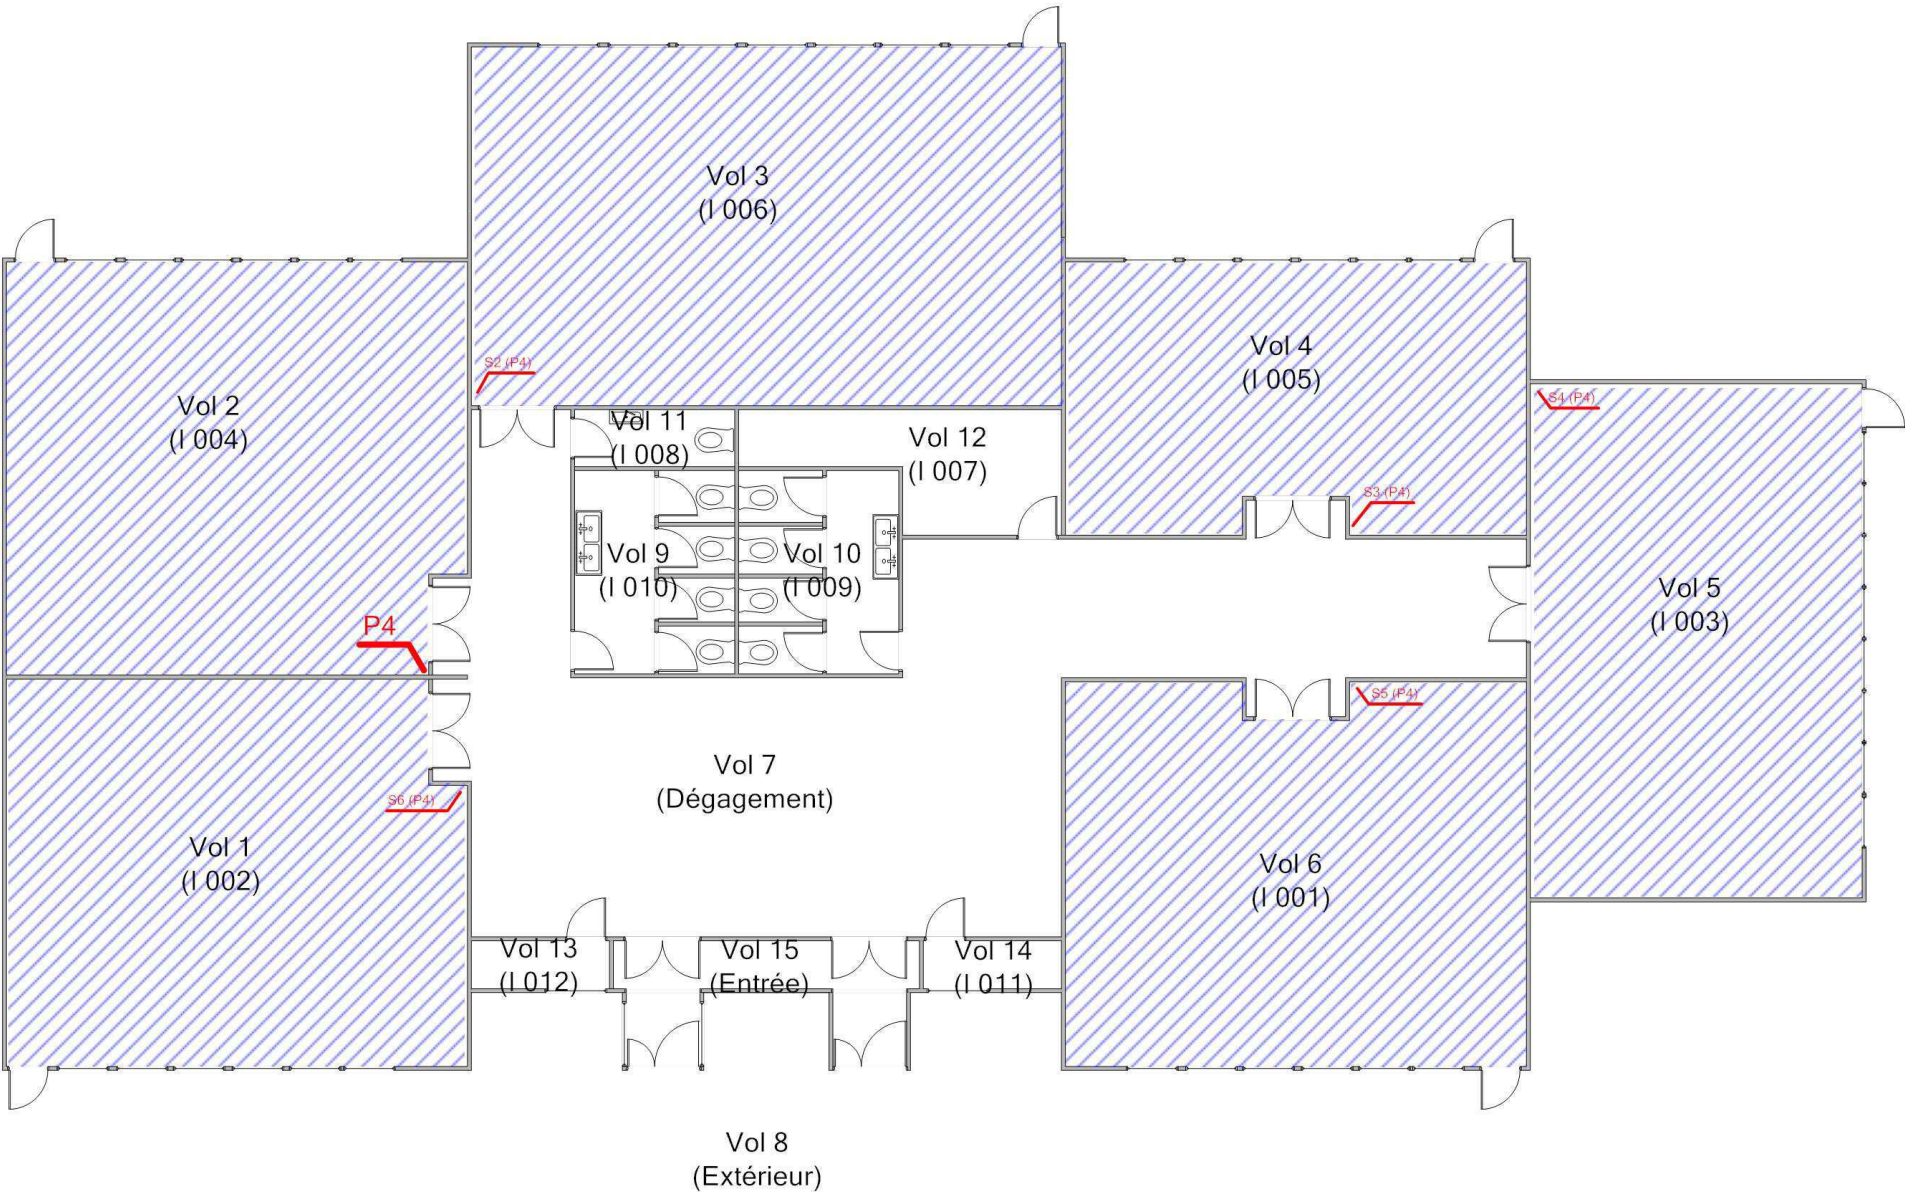
RDC - MPCA REVÊTEMENT DE SOL				Référence: 002FD001786

P4 : Dalles plastiques + Colle noire

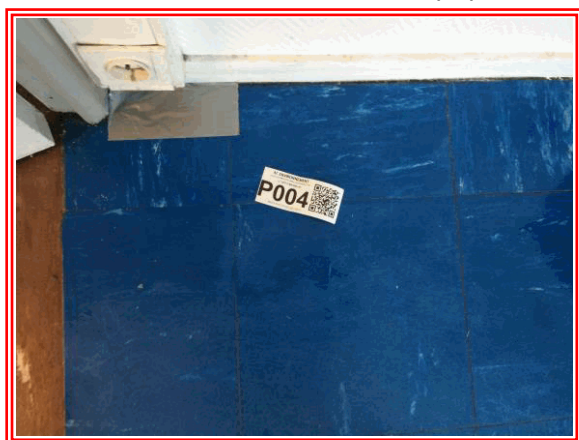
002FD001786 n°4 - 1 (P4)

RDC	Vol 5 (I 003)	Revêtement de sol	Dalles plastiques + Colle noire	S4 (P4)	Sondage et extension de la zone homogène du prélèvement P4	30x30 BLEUE	002FD0017 86 n°4 - 1	P4	Revêtement Semi-dur Bleu et Colle Bitumineux Noir	Positif	Présence sur analyse
RDC	Vol 6 (I 001)	Revêtement de sol	Dalles plastiques + Colle noire	S5 (P4)	Sondage et extension de la zone homogène du prélèvement P4	30x30 BLEUE	002FD0017 86 n°4 - 1	P4	Revêtement Semi-dur Bleu et Colle Bitumineux Noir	Positif	Présence sur analyse
RDC	Vol 1 (I 002)	Revêtement de sol	Dalles plastiques + Colle noire	S6 (P4)	Sondage et extension de la zone homogène du prélèvement P4	30x30 BLEUE	002FD0017 86 n°4 - 1	P4	Revêtement Semi-dur Bleu et Colle Bitumineux Noir	Positif	Présence sur analyse

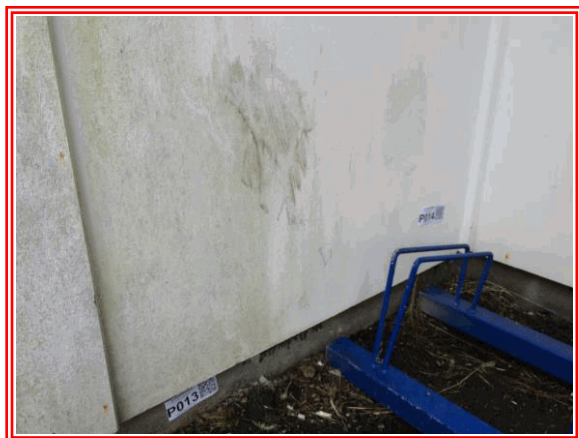
002FD001786 n°14 - 1 (P14)

RDC	Vol 8 (Extérieur)	Bardages	Plaques fibres	P14	Réalisation d'un prélèvement		002FD001786 n°14 - 1	P14	Fibres-ciment Dur Fibreux Gris et Matériau Bitumineux Noir	Positif	Présence sur analyse

Description client	Num. couche	Matériau	Aspect	Couleur	Type de préparation	Nb. Prép.	Type d'analyse	Résultat
002FD001786_014 Façades / Bardages / Plaques fibres Vol 8 (Extérieur)	1 2	Fibres-ciment Matériau	Dur Fibreux Bitumineux	Gris Noir	Attaque chimique : Acétone, Chloroforme	1	MET*	Détecté : Chrysotile

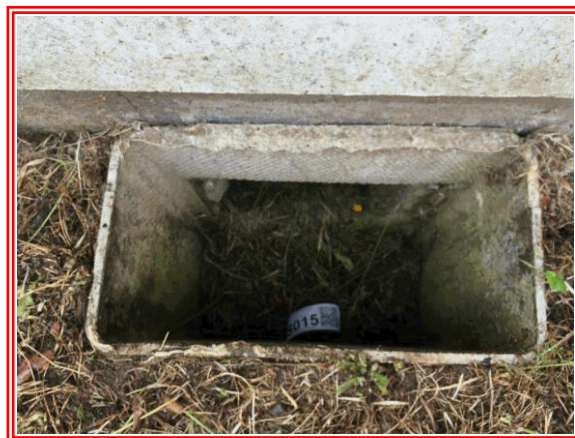
S15 - 1 (A15)

Vol 2 (I 004)	Façades	Bardages	Fibres-ciment Dur Fibreux Gris et Matériau Bitumineux Noir	P14
Vol 1 (I 002)	Façades	Bardages	Fibres-ciment Dur Fibreux Gris et Matériau Bitumineux Noir	P14
Vol 13 (I 012)	Façades	Bardages	Fibres-ciment Dur Fibreux Gris et Matériau Bitumineux Noir	P14
Vol 14 (I 011)	Façades	Bardages	Fibres-ciment Dur Fibreux Gris et Matériau Bitumineux Noir	P14
Vol 6 (I 001)	Façades	Bardages	Fibres-ciment Dur Fibreux Gris et Matériau Bitumineux Noir	P14
Vol 5 (I 003)	Façades	Bardages	Fibres-ciment Dur Fibreux Gris et Matériau Bitumineux Noir	P14
Vol 4 (I 005)	Façades	Bardages	Fibres-ciment Dur Fibreux Gris et Matériau Bitumineux Noir	P14
Vol 8 (Extérieur)	Conduits, canalisations et équipements	Conduit air	Conduit en fibres-ciment	S15
