## Rapport de prélèvement et d'analyse pour recherche d'Amiante liant + granulat enrobé

Référence du rapport : 26266247/S1/1

**DIRECTION D INFRASTRUCTURE DE LA**

Infrastructure de transport

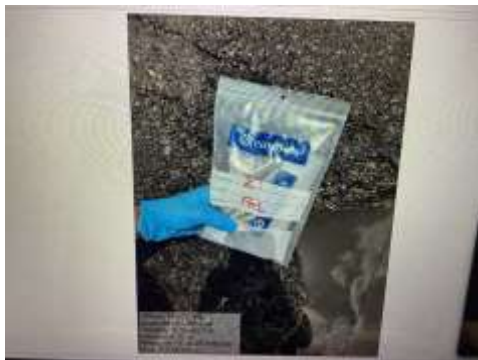
<b>Voie de circulation base navale -&gt; Zone 1</b>	<b>P1</b>
Matériau ou produit ne contenant pas de : Amiante liant + granulat enrobé

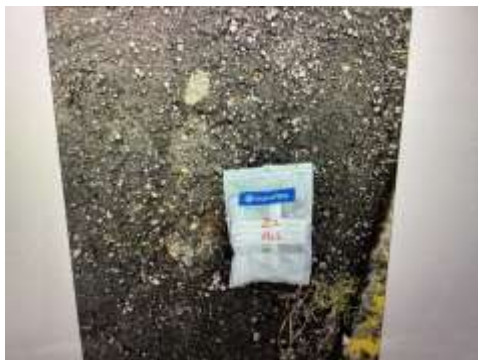
<b>Voie de circulation base navale -&gt; Zone 1</b>	<b>P2</b>
Matériau ou produit ne contenant pas de : Amiante liant + granulat enrobé

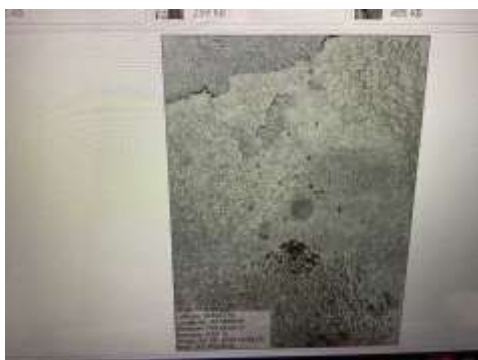
<b>Voie de circulation base navale -&gt; Zone 2</b>	<b>P3</b>
Matériau ou produit ne contenant pas de : Amiante liant + granulat enrobé

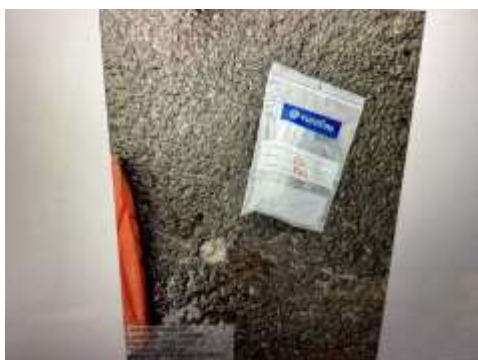
<b>Voie de circulation base navale -&gt; Zone 2</b>	<b>P4</b>
Matériau ou produit ne contenant pas de : Amiante liant + granulat enrobé

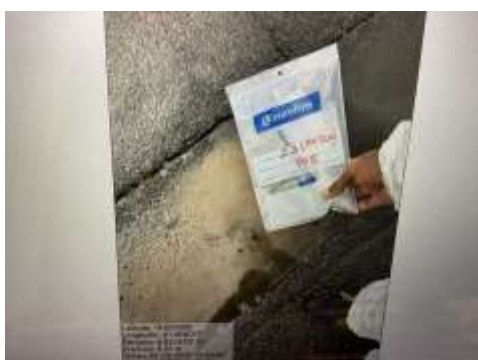
<b>Voie de circulation base navale -&gt; Zone 3</b>	<b>P5</b>
Matériau ou produit ne contenant pas de : Amiante liant + granulat enrobé

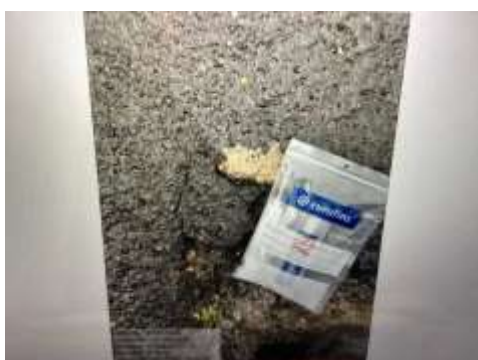
<b>Voie de circulation base navale -&gt; Zone 4</b>	<b>P6</b>
Matériau ou produit ne contenant pas de : Amiante liant + granulat enrobé

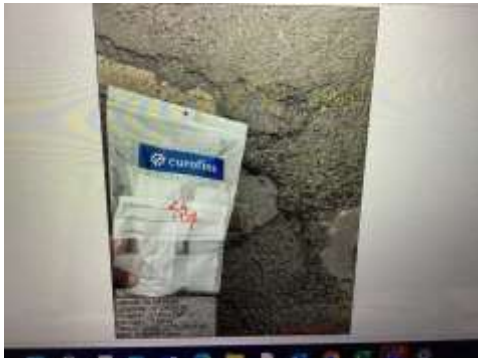
Voie de circulation base navale -> Zone 4	P7
Matériau ou produit ne contenant pas de : Amiante liant + granulats enrobés

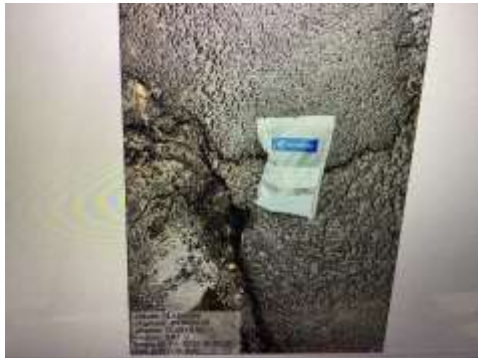
Voie de circulation base navale -> Zone 5	P8
Matériau ou produit ne contenant pas de : Amiante liant + granulats enrobés

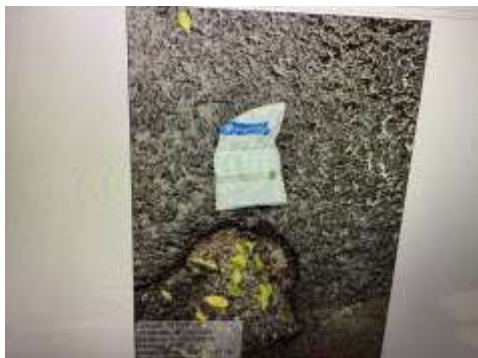
Voie de circulation base navale -> Zone 5	P9
Matériau ou produit ne contenant pas de : Amiante liant + granulats enrobés

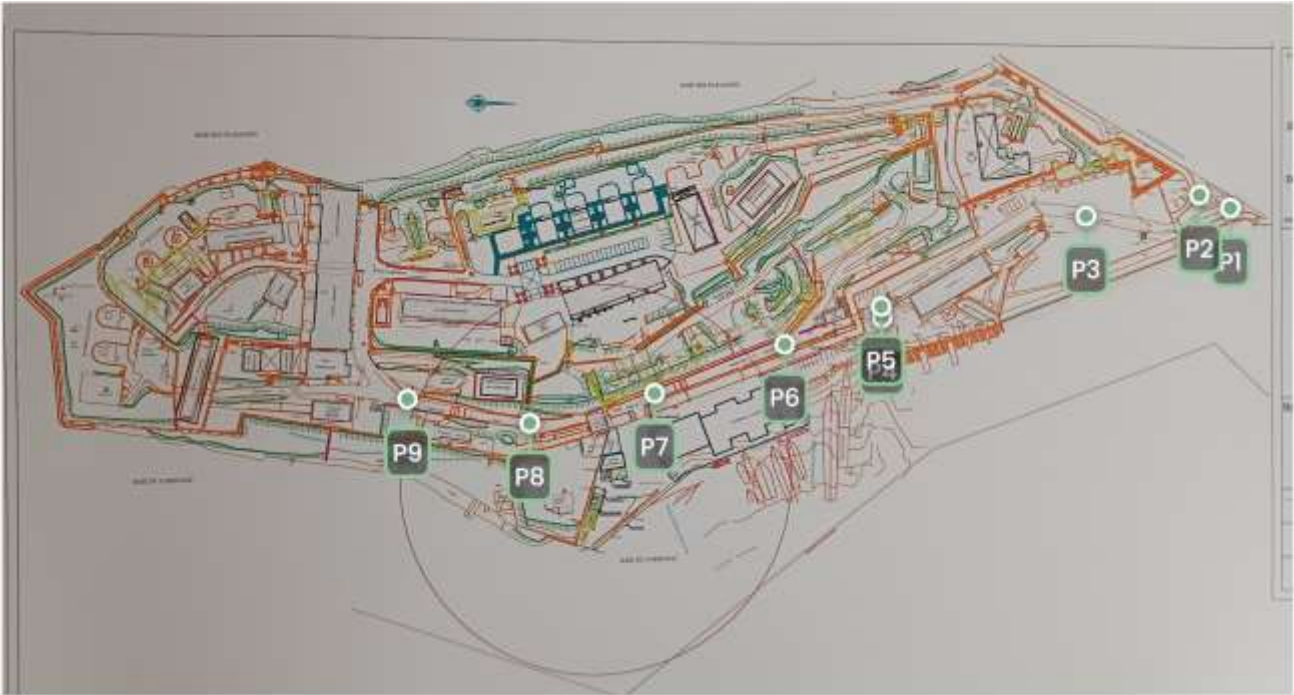
### 4.3. Croquis de localisation des prélèvements

PLANCHE DE REPERAGE TECHNIQUE		
La planche de repérage est indissociable du rapport		
ADRESSE	DIRECTION D INFRASTRUCTURE DE LA 972209501 – FORT SAINT LOUIS 97200 FORT DE FRANCE	
Localisation  Voie de circulation base navale	Date visite	Du 05/05/2025 au 05/05/2025
	Auteur	Gilles AMBROSI
	N° dossier	26266247/S1/1
	Planche	1 / 1
Indice 1		
Vue utilisée :		
Matériaux et produits contenant de l'amiante :
