**Affaire :** Base de Mondésir - GUILLERVAL (91)  
Terrain d'entraînement militaire du GIGN

**Objet :** Diagnostic structurel du plancher terrasse du bâtiment dénommé "PISTE"

# RECONNAISSANCE STRUCTURELLE

DATE : 14/03/2025  
**AFFAIRE N° IN-24-10852**  
VERSION 0

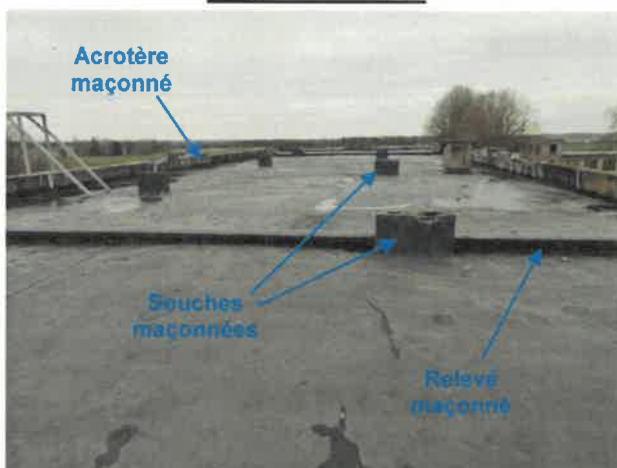
**Vue de la terrasse**

- L'étanchéité en place sur la surface supérieure de ce plancher présente une épaisseur millimétrique, plusieurs fissures et de multiples percements.
- Un acrotère maçonné se développe en périmétrie du bâtiment en suivant le contour des façades.
- Aucune protection du relevé d'étanchéité n'est visible contre ces acrotères.
- Des souches maçonnées sont émergentes à plusieurs endroits. Elles sont très dégradées.

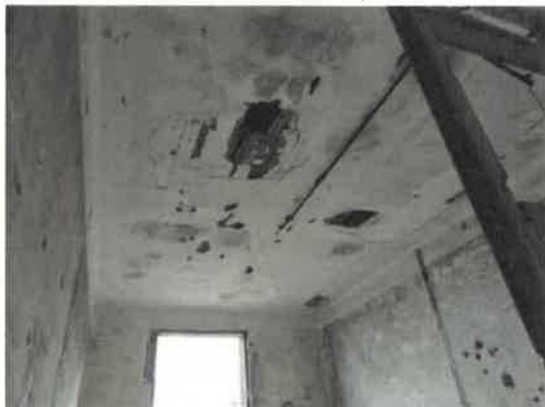
**Vue V1**  
(dalle travée T1)

- Le plancher est composé des 9 travées repérées T1 à T9. Elles prennent appui sur les appuis A1 à A8 ainsi que sur les murs de façade.
- La sous face de ces travées est formée par une couche de plâtre. Au droit des travées T3 à T9, le plâtre est dressé en sous face d'éléments en briques plâtrières (en partie pour les travées T8 et T9). Au droit des travées T1, T2, T8 et T9, le plâtre est dressé en sous face de lames de châtaigner (en partie pour les travées T8 et T9).
- De multiples détériorations du plâtre et des traces d'humidité sont visibles en sous face de ces travées comme le montre les vues suivantes.

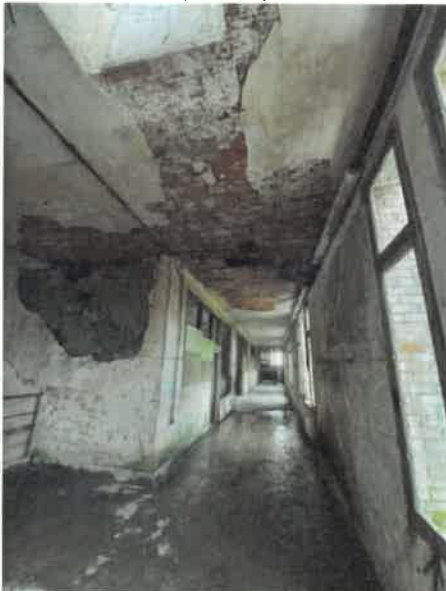
**Vue V13**  
(couloir)

→ Au droit du couloir, la sous face de la dalle est filante sans aucune matérialisation d'appui.  
 → La sous face de la dalle y est également formée par une couche de plâtre, soit dressée en sous face d'éléments en briques plâtrières, soit en sous face de lames de châtaigner.  
 → Une détérioration du plâtre et des traces d'humidité sont également visibles en sous face de la dalle du couloir comme le montre les vues suivantes.

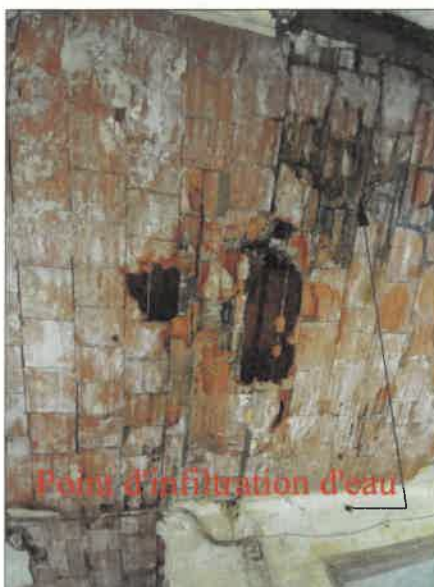
Point d'infiltration d'eau

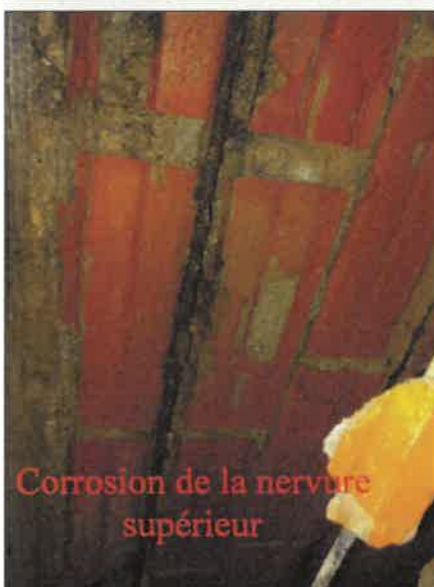
Corrosion de la nervure supérieur

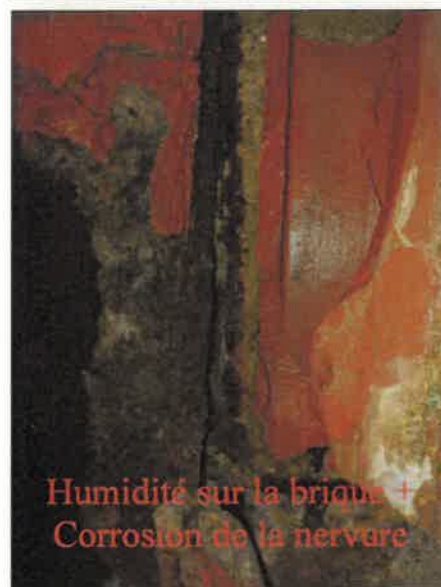
Humidité sur la brique + Corrosion de la nervure

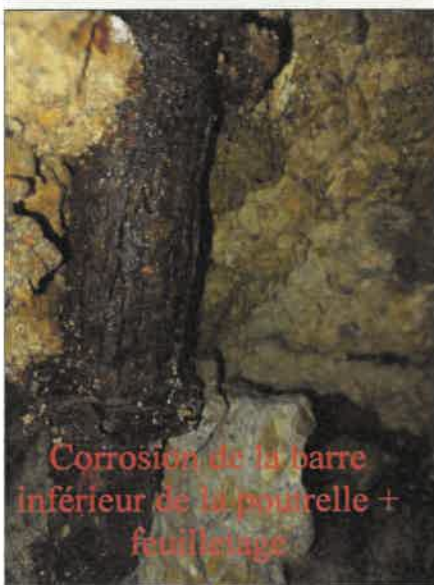
Corrosion de la barre inférieure de la poutrelle + feuilletage

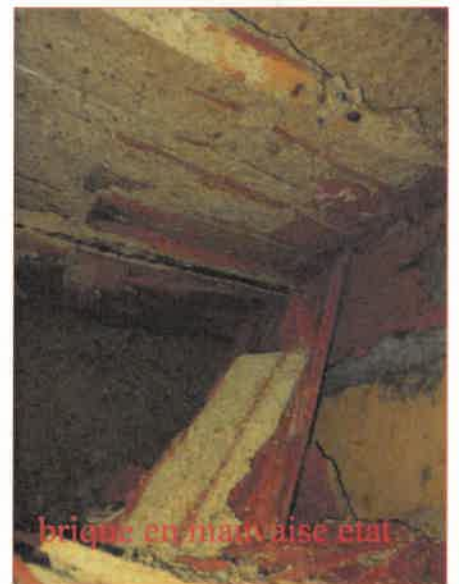
briques en mauvais état
