Rapport de mission de repérage des matériaux et produits contenant de l'amiante avant réalisation de travaux dans un immeuble bâti

CPAM - site de NEVERS BARATTE
7, rue du colonel Louis DARTOIS
58000 NEVERS

Référence du rapport : 154Y0/24/430

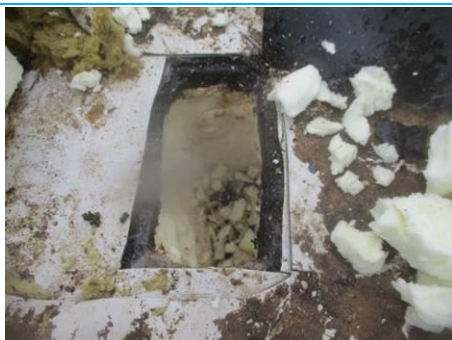
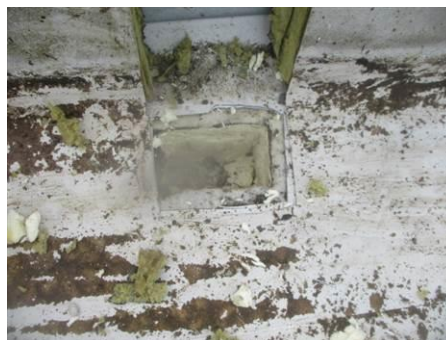
Matériaux : ZPSO-001
 Prélèvement : P001; P002
 Description : revêtement bitumineux bicouche + isolant polyuréthane
 Localisation : Toiture terrasse - sous membrane PVC
 Résultat : Absence d'amiante

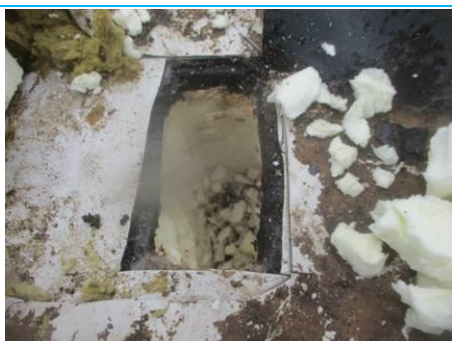
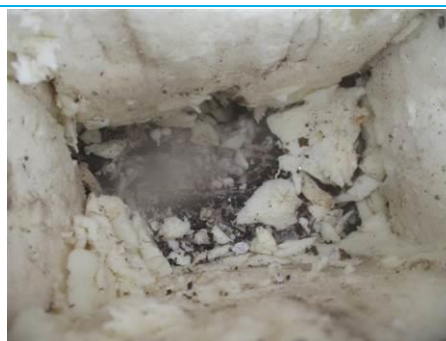
Matériaux : ZPSO-002
 Prélèvement : P003; P004
 Description : pare vapeur bitumineux
 Localisation : Toiture terrasse - sous isolant, sur dalle béton
 Résultat : Absence d'amiante

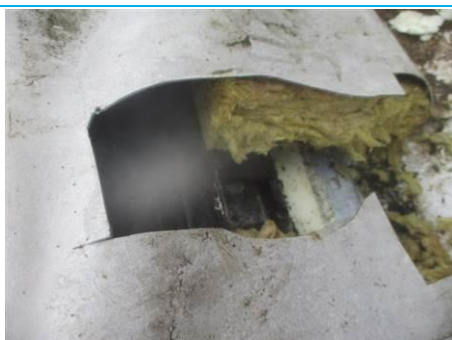
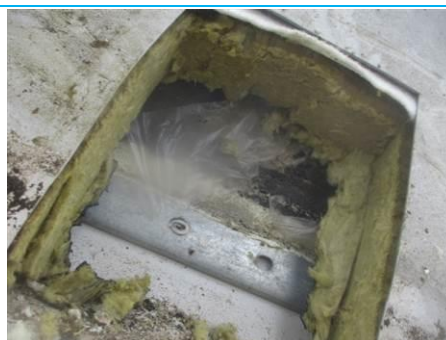
Matériaux : ZPSO-003
 Prélèvement : P005; P006
 Description : revêtement bitumineux
 Localisation : Toiture terrasse - relevés acrotères; lanternaux (sous membranes PVC)
 Résultat : Absence d'amiante

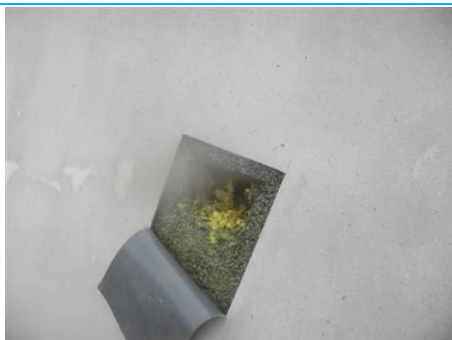
Matériaux : ZPSO-004

Localisation : Toiture terrasse - shed éclairant (sous membrane PVC)

Résultat : Absence d'amiante

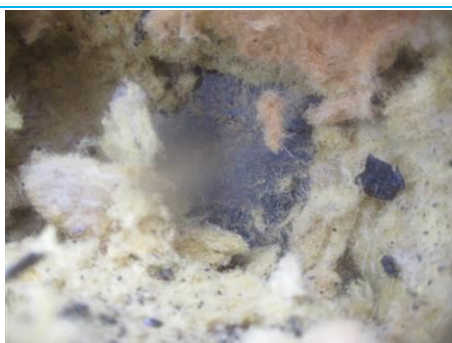
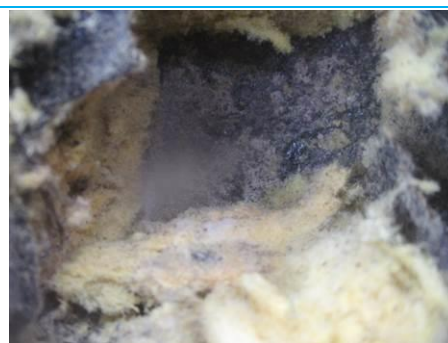
Matériaux : ZPSO-005

Localisation : Toiture terrasse - shed éclairant (sous isolant, sur béton)

Résultat : Absence d'amiante

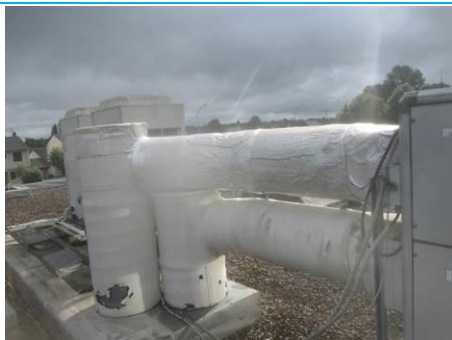
Matériaux : ZPSO-006

Localisation : Toiture terrasse - réparation sur conduit de ventilation

Résultat : Absence d'amiante

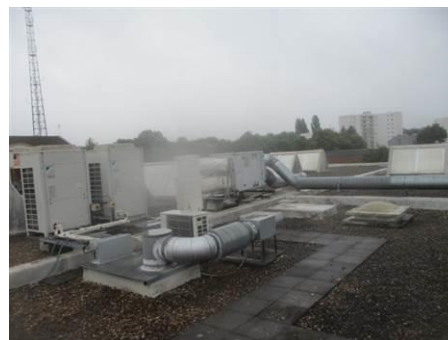
Matériaux : ZPSO-007

Localisation : Toiture terrasse

Résultat : Absence d'amiante

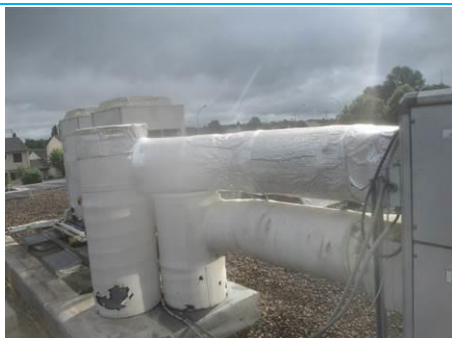
Matériaux : ZPSO-008

Description : Calorifugeage mousse noire plastique
Localisation : Toiture terrasse - sur conduit de ventilation
Résultat : Absence d'amiante

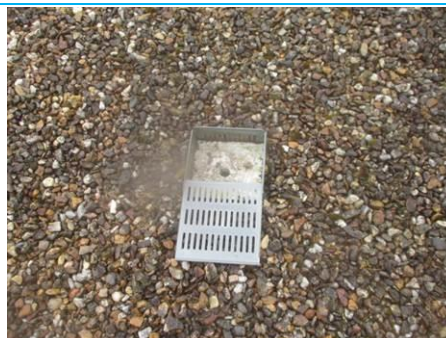
Matériaux : ZPSO-009

Description : Descentes d'eaux pluviales en PVC
Localisation : Toiture terrasse
Résultat : Absence d'amiante

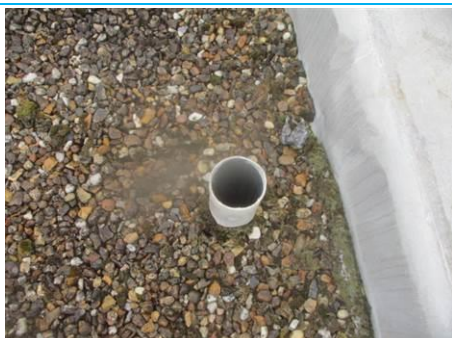
Matériaux : ZPSO-010

Description : Conduit d'évent d'assainissement en PVC
Localisation : Toiture terrasse
Résultat : Absence d'amiante

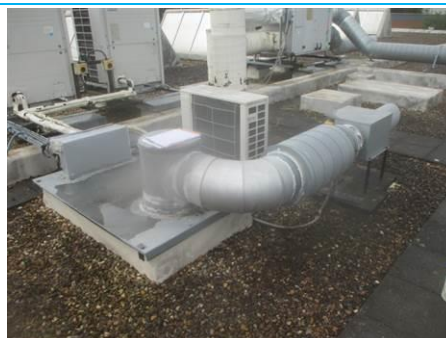
Matériaux : ZPSO-011

Description : Mastic gris de réparation / étanchéité
Localisation : Toiture terrasse - sur conduit de ventilation métallique
Résultat : Absence d'amiante

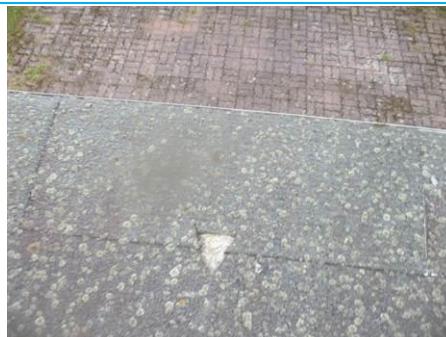
Matériaux : ZPSO-013

Description : revêtement bitumineux + aluminium (type PAXALU) + revêtement bitumineux autoprotégé
Localisation : Façade sud-ouest - terrasse auvent entrée
Résultat : Absence d'amiante

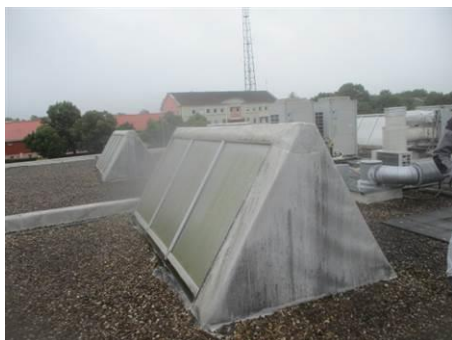
Matériaux : ZPSO-014

Localisation : Toiture terrasse - shed éclairant - châssis en aluminium - année 2012

Résultat : Absence d'amiante

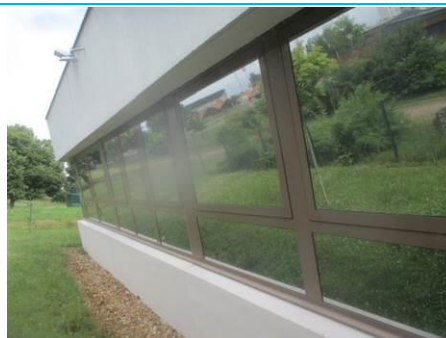
Matériaux : ZPSO-016

Localisation : Façade sud-ouest; Façade nord-ouest; Façade nord-est; Façade sud-est - ensemble des menuiseries en aluminium - année 2012

Résultat : Absence d'amiante

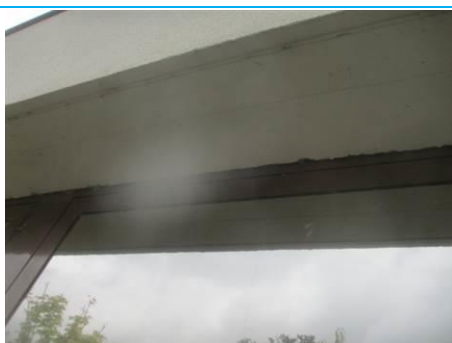
Matériaux : ZPSO-017

Localisation : Façade sud-ouest; Façade nord-ouest; Façade nord-est; Façade sud-est - ensemble des menuiseries en aluminium - année 2012

Résultat : Absence d'amiante

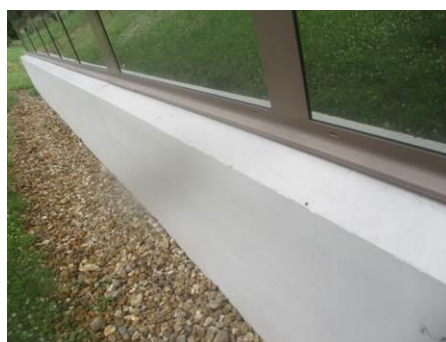
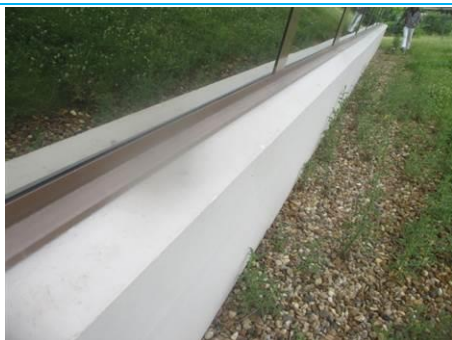
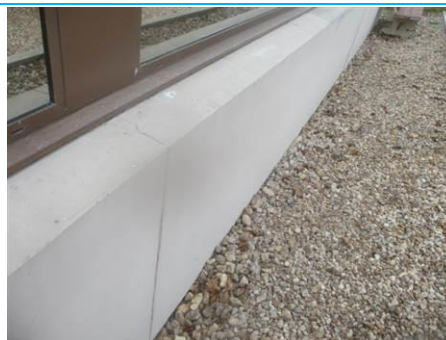
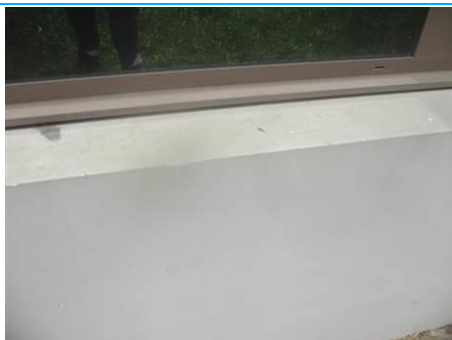
Matériaux : ZPSO-018
Prélèvement : P015; P016; P017; P018
Description : Enduit + peinture (sur béton)
Localisation : Façade sud-ouest; Façade nord-ouest; Façade nord-est; Façade sud-est - allèges de fenêtres
Résultat : Absence d'amiante

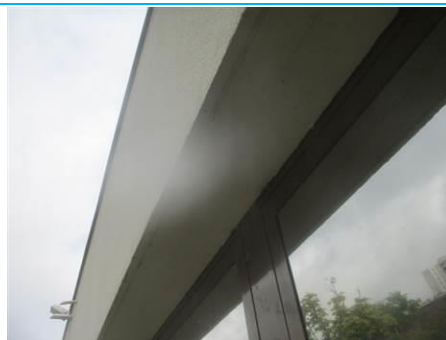
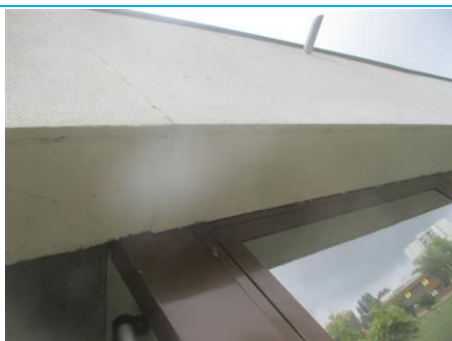
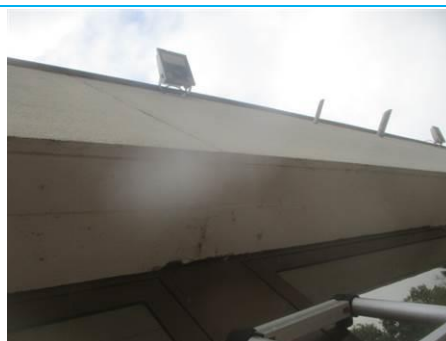
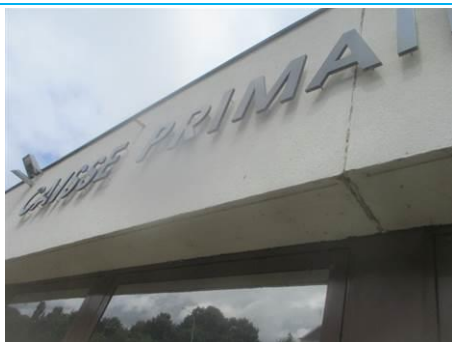
Matériaux : ZPSO-019
Prélèvement : P019; P020; P021; P022
Description : Peinture blanche /beige (sur béton)
Localisation : Façade sud-ouest; Façade nord-ouest; Façade nord-est; Façade sud-est - linteau, haut du tableau
Résultat : Absence d'amiante

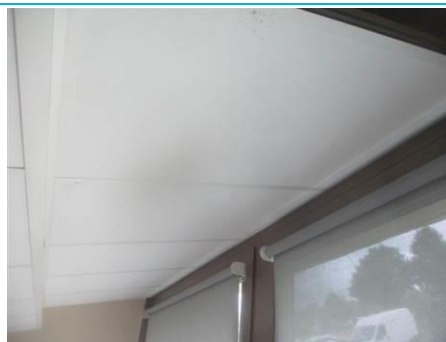
Matériaux : ZPSO-020
Prélèvement :
Description : Faux-plafond blanc (60*60cm) laine minérale - année 2012
Localisation : Intérieur / périphérie bâtiment
Résultat : Absence d'amiante

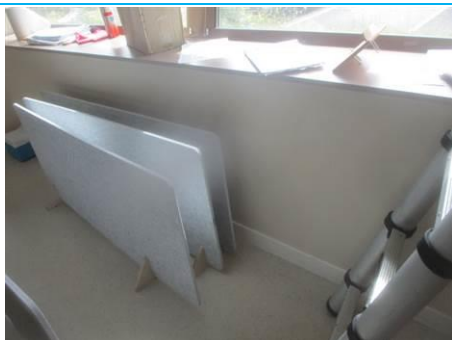
Matériaux : ZPSO-021

Localisation : Intérieur / périphérie bâtiment - doublages en allège de fenêtres et cloisons en plaques de plâtre (non impactés par les travaux)

Résultat : Absence d'amiante

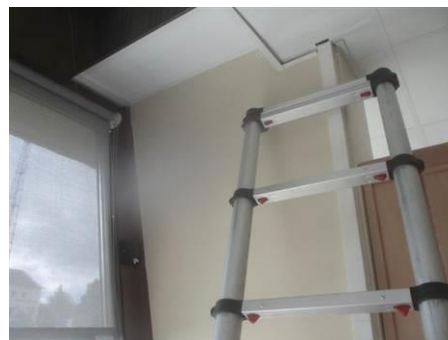
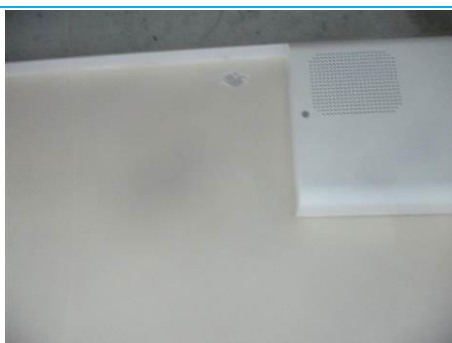
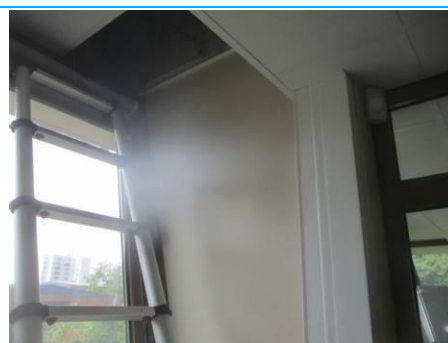
Matériaux : ZPSO-022

Localisation : Intérieur / périphérie bâtiment poteaux (supports fenêtres)

Résultat : Absence d'amiante

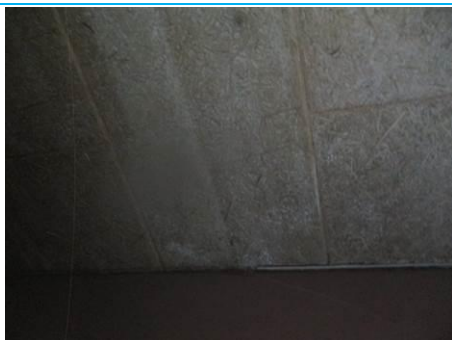
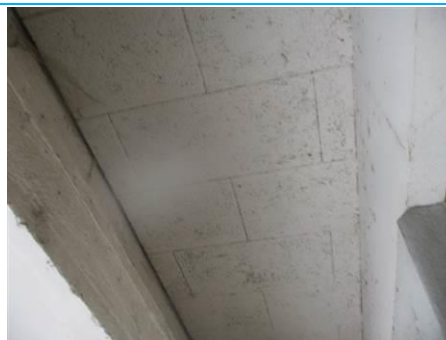
Description : Panneaux à base de bois (type Fibralth)
 Localisation : Intérieur / périphérie bâtiment - plafond - au-dessus faux plafond
 Résultat : Absence d'amiante

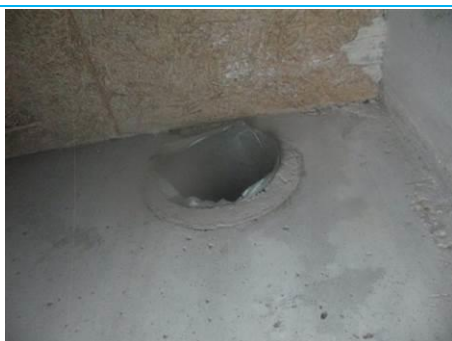
Description : Conduit de ventilation métallique
 Localisation : Intérieur / périphérie bâtiment - traversée de poteaux (au-droit des bas de fenêtre)
 Résultat : Absence d'amiante

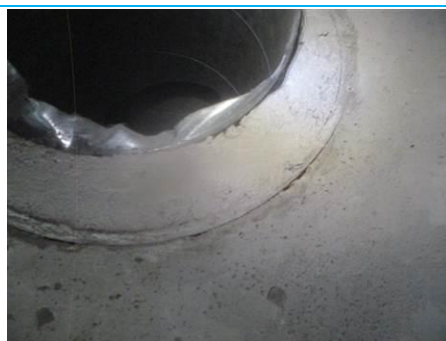
Description : Fourreaux en PVC
 Localisation : Intérieur / périphérie bâtiment - poteaux - réservation passage ventilation
 Résultat : Absence d'amiante
