CONSTAT AMIANTE

Rapport de mission de repérage des Matériaux et Produits Contenant de l'Amiante (MPCA) pour l'établissement du constat établi à l'occasion de la vente d'un immeuble bâti

Nature : ETABLISSEMENT PENITENTIAIRE
 Réf Cad : NC Etat INOCCUPE
 Date de construction : inconnue
 Adresse : 1, Rue Léon Lex
 71000 MACON

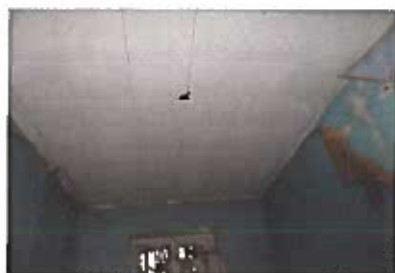
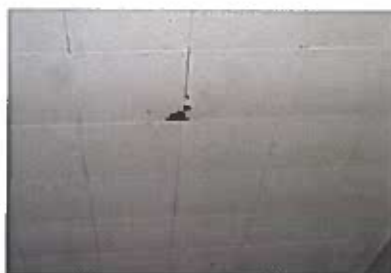
Présence de dalle de faux plafond dans la pièce n° 18

Prélèvement d'un échantillon et analyse : PR n° 1

Résultat : absence de fibre d'amiante

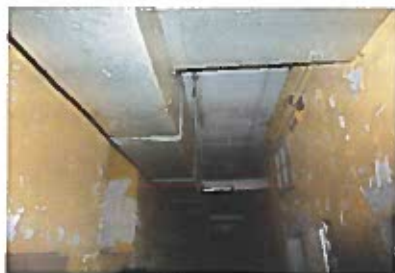
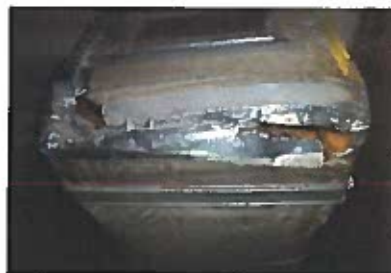
Présence de calorifugeages des conduits d'air pulsés destinés aux chauffages des pièces dans les couloirs 1 et 2

Prélèvement d'un échantillon et analyse : PR n° 2

Résultat : absence de fibre d'amiante

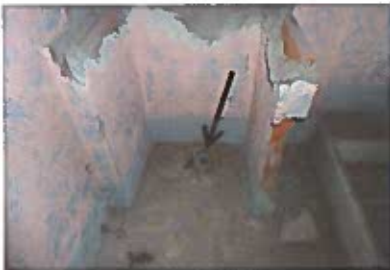
Présence de conduit(s) en fibre ciment dans la pièce 16

Résultat : présence d'amiante sous forme d'amiante ciment sur connaissance de l'opérateur

Recommandations : Action corrective de premier niveau (confinement ou retrait des matériaux ou produits)

En cas de travaux sur ce matériau, se conformer aux consignes de sécurité

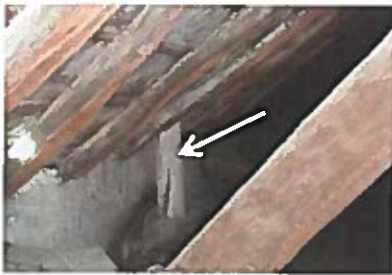
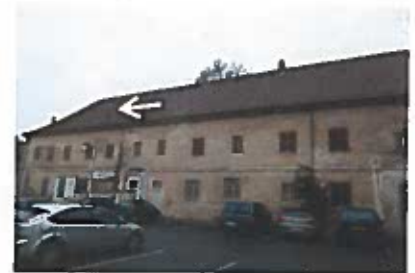
Présence de conduit(s) en fibre ciment dans le grenier sortie toiture

Résultat : présence d'amiante sous forme d'amiante ciment sur connaissance de l'opérateur

Recommandations : Evaluation périodique des matériaux ou produits contenant de l'amiante

En cas de travaux sur ce matériau, se conformer aux consignes de sécurité

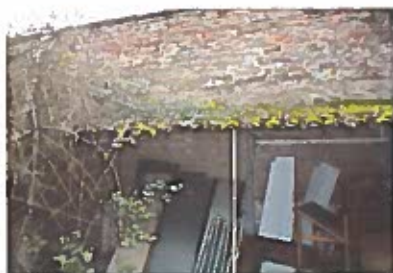
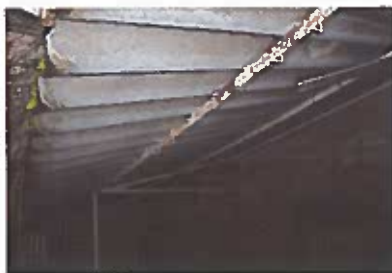
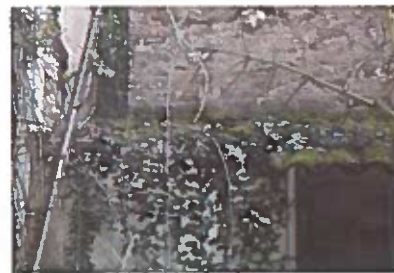
Présence de plaques ondulées en fibre ciment en toiture de l'escalier de descente aux caves et toiture des Wc

Résultat : présence d'amiante sous forme d'amiante ciment sur connaissance de l'opérateur

Recommandations : Evaluation périodique des matériaux ou produits contenant de l'amiante

En cas de travaux sur ce matériau, se conformer aux consignes de sécurité
