DIAGNOSTIC STRUCTURE DANS LE CADRE DE DEMOLITION ETUDE D'EXECUTION

Bâtiments d'habitations

19 et 21, rue de Choisy 94400 Vitry-sur-Seine

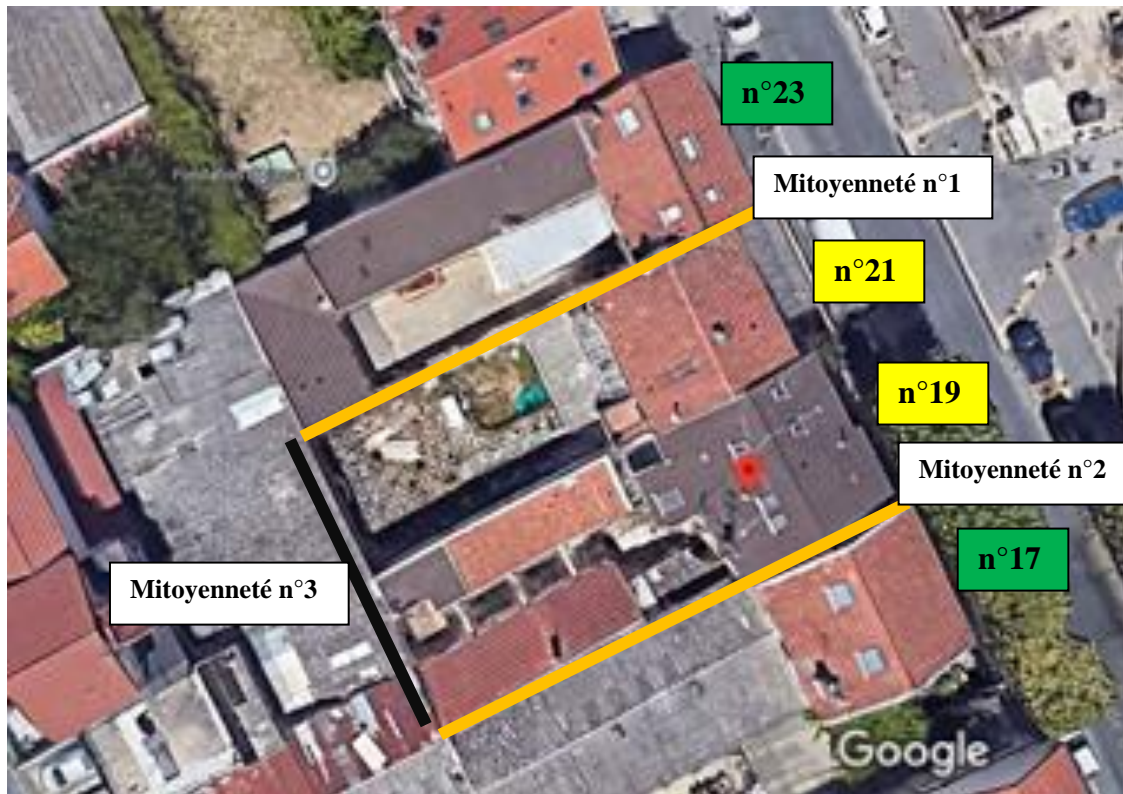
Note étude concerne les mitoyennetés n° 1, n° 2 et n°3 des deux bâtiments à démolir du 19 et 21, rue de Choisy représentés sur le plan ci-dessus.

Les deux bâtiments en question accolé l'un à l'autre appartiennent aux deux parcelles 0010 et 0011.

La mitoyenneté n°1 concerne le pignon du bâtiment à démolir du n°21 et le pignon du bâtiment voisin conservé du n°23 de la parcelle 0012.

La mitoyenneté n°2 concerne le pignon du bâtiment à démolir du n°19 et le pignon du bâtiment voisin conservé du n°17 de la parcelle 0008.

La mitoyenneté n°3 concerne le pignon du bâtiment voisin conservé de la parcelle 0009 qui donne sur la rue Georges Martin qui longe la courette et les extensions des deux parcelles 0010 et 0011 concernée par la démolition.

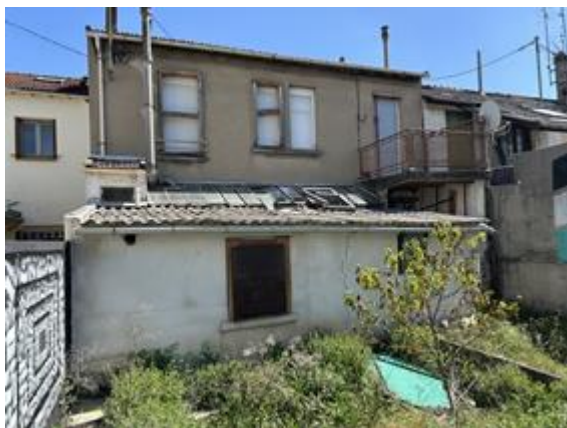
Façade sur jardin

Le bâtiment à usage d'habitation et commerce est en état de dégradation structurelle avancée.

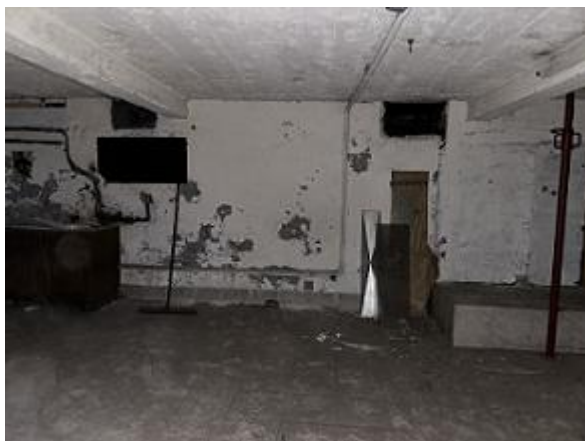
Sous-sol

- Mur périmétriques en pierre d'épaisseur 35/40 cm.
- Planchers en dalle pleine combiné de réseau de poutres en béton armé.

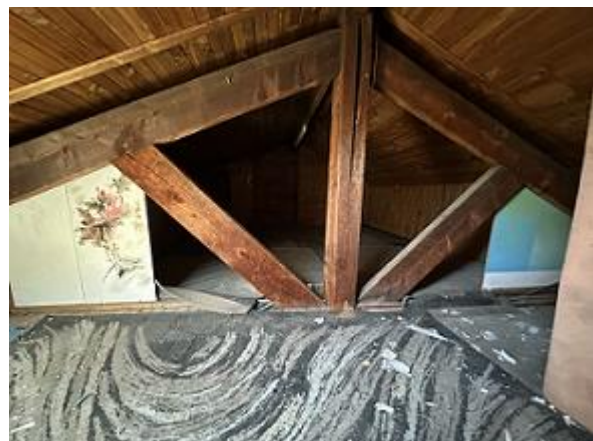
Combles

- Ferme central en bois sur laquelle sont posées les pannes en bois de toiture et le réseau de chevron avec la couverture en tuile.

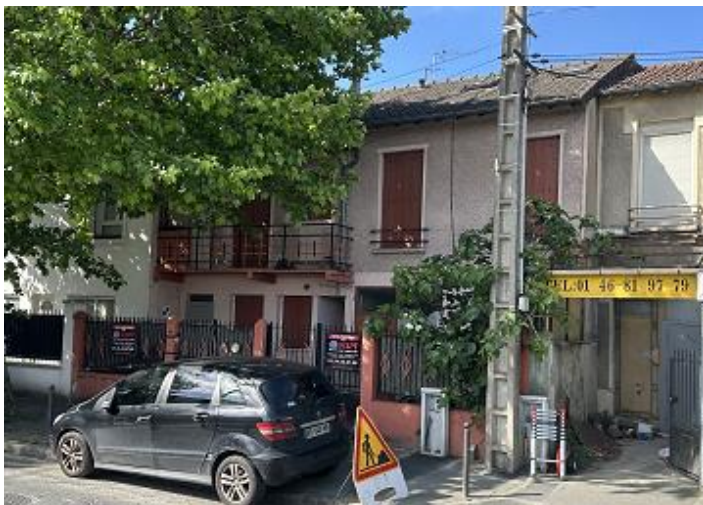
Façade sur rue

Le bâtiment à usage d'habitation et commerce est en état de dégradation structurelle avancée.

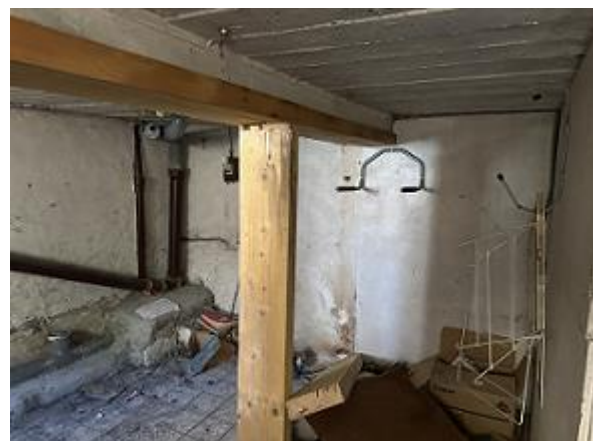
Cave partielle

- Mur périmétriques en pierre d'épaisseur 35/40 cm.
- Planchers en dalle pleine combiné de réseau de poutres en béton armé.

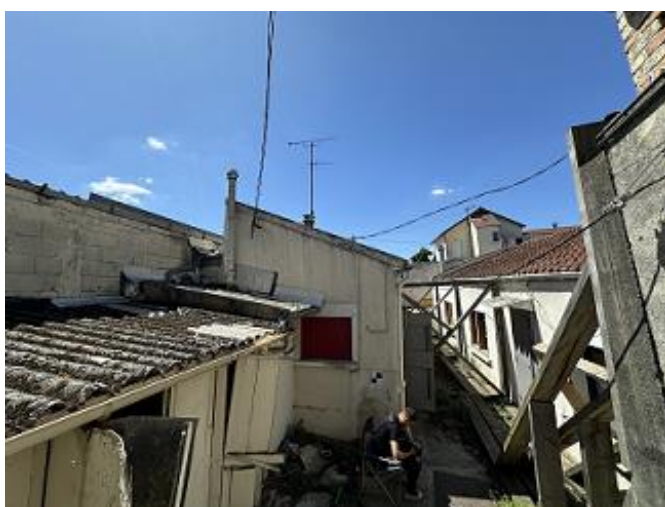
Extension sur jardin

Les deux extensions en état de dégradation avancée sont séparées par un vide de courette.

- Mur périmétriques en maçonnerie parpaing d'épaisseur 20 cm.
- Toiture en solivage bois, chevron et couverture en tuile déployée sur un seul versant.

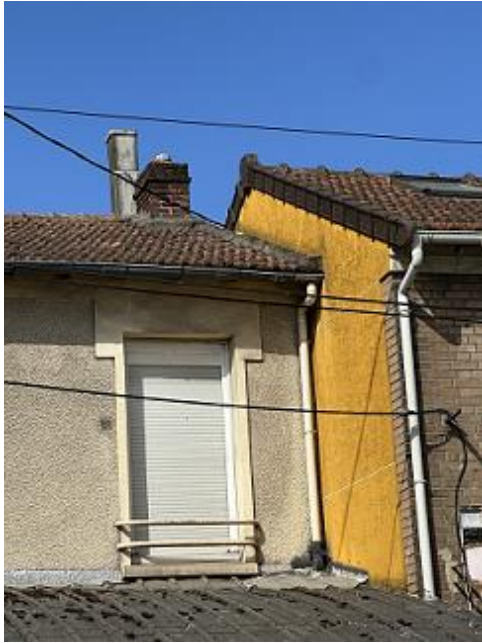
R+1 et toiture (Rue)

- Le bâtiment à démolir du **n°21** comporte un mur pignon constitué de pierre d'épaisseur 35/40 cm au niveau du sous-sol et en **brique pleine d'épaisseur 23 cm** au niveau des étages courant surélevé à la hauteur du faitage.
Le niveau du sous-sol est généralisé sur la surface du bâtiment du n°21 (7,7 x 8,4 m²)
- Le bâtiment voisin conservé du **n°23** comporte un mur pignon constitué de pierre d'épaisseur 25/30 cm au niveau du sous-sol et en **brique pleine d'épaisseur 20 cm** au niveau des étages courant surélevé à la hauteur du faitage.
Le niveau du sous-sol est généralisé sur la surface du bâtiment du n°23 et filant sur environ 6,40 au droit de la mitoyenneté n°1.

- Le mur pignon du bâtiment voisin conservé du n°23 constitué de brique pleine d'épaisseur 15 cm file le long de la parcelle en tant que mur de clôture indépendant appartenant à la parcelle voisine 0012.
- La mitoyenneté n°1 concerne environ 5,20 m de longueur de mur adossé des deux bâtiments (Les deux façades sur rue et sur cour des deux bâtiments ne sont pas alignées).

Comme les deux maisons des n° 21 et n°23 rue de Choisy sont indépendantes de par la présence de deux murs distincts, il est possible de procéder aux travaux de démolition comme suivant :

1. Dépose de la toiture et Démolition de la hauteur débordante du mur pignon manuellement à l'aide des outils légers tel que Pelle-pioche ou similaire.

2. Ecrêtage manuel progressif et soigné de l'épaisseur du mur pignon de la maison du n° 21

Un Bâchage provisoire ou un ravalement sera nécessaire dans le cas où le mur pignon de la maison voisine du n°23 rue de Choisy n'est pas étanche.

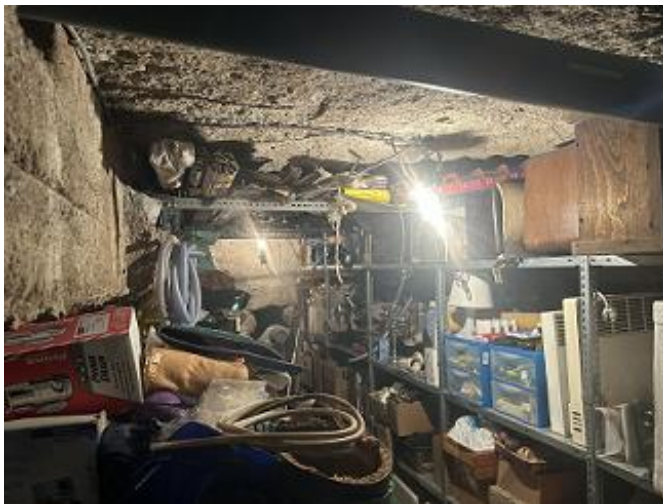
R-1 (Cave n°23)

Attention : Le plancher haut du sous-sol du bâtiment voisin du n°23 est visiblement constitué que du remplissage dépourvu de structure porteuse.

Il est recommandé de réaliser un état des lieux et de tenir informé le propriétaire, Mr Recchia, sur sa responsabilité vis-à-vis de l'état instable du plancher haut de son sous-sol.

Nb : Les vibrations susceptibles d'être causées par la démolition peuvent accentuer l'effritement du remplissage et l'effondrement du plancher, d'où la nécessité de prévoir un système d'étalement sous le plancher haut du sous-sol voisin du n°23.

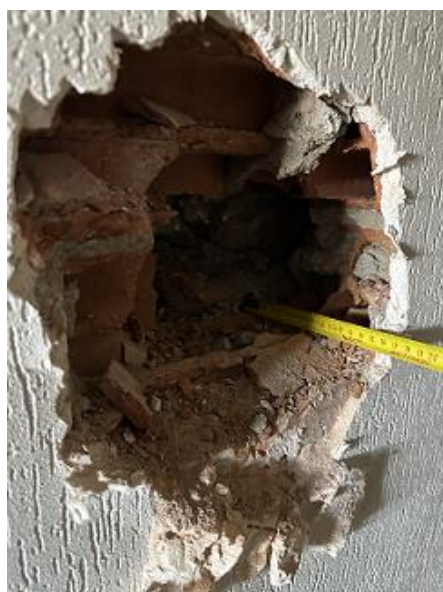
*Pignon du n°19*

- Le bâtiment à démolir du **n°19** comporte un mur pignon constitué de pierre d'épaisseur 35/40 cm au niveau du sous-sol et de maçonnerie **brique creuse d'épaisseur 20 cm** au niveau des étages courant surélevé à la hauteur du faitage. Le niveau du sous-sol est partiel sur la surface arrière du bâtiment du n°19: 4,7x3,6 m²
- Le bâtiment voisin conservé du **n°17** comporte visiblement un mur pignon constitué de pierre d'épaisseur au niveau du sous-sol et du Rdc et en brique pleine au niveau des étages courant surélevé à la hauteur du faitage.
Aucune visite n'a été effectuée dans la maison voisine du n°17.

1. Dépose de la toiture et Démolition progressive du mur pignon manuellement à l'aide des outils légers tel que Pelle-pioche ou similaire.

2. Ecrêtage manuel progressif et soigné de l'épaisseur du mur pignon de la maison du n° 19

Un Bâchage provisoire ou un ravalement sera nécessaire dans le cas où le mur pignon de la maison voisine du n°17 rue de Choisy n'est pas étanche.

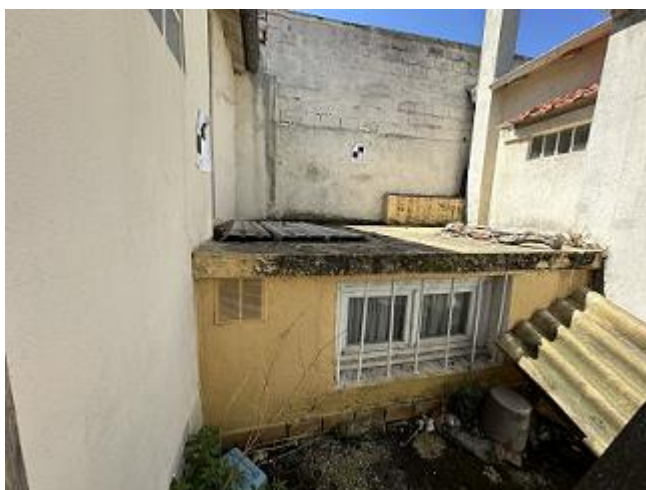
*Pignon du n°9*

- Les deux extensions du bâtiment à démolir du **n°19** comporte un mur pignon au niveau du Rdc vraisemblablement continu au niveau du sous-sol.
Le niveau du sous-sol est partiel sur la surface arrière du bâtiment du n°19: 4,7x3,6 m²
- Le bâtiment voisin conservé du **n°9, rue Georges martin** comporte visiblement un mur pignon constitué de maçonnerie parpaing surélevé à la hauteur du faitage.
Aucune visite n'a été effectuée dans la propriété voisine du n°9.

(Confirmer que le mur pignon de la maison conservée du n°9 est en bon état de structure : Empilement et alignement parpaings ; Nature et Qualité du remplissage des joints entre parpaing ; Présence ou non des fissures... etc.)

Comme la face arrière du mur en parpaing du bâtiment voisin du n°9 est nu, Le Bâchage ou le ravalement n'est pas nécessaire dans ce cas de figure.
