Rapport de repérage des matériaux et produits contenant de l'amiante avant réalisation de travaux dans un immeuble bâti

Adresse : 247 Avenue Jacques Cartier 83000 TOULON

Désignation : CAISSE NATIONALE MILITAIRE DU
SECURITE SOCIALE - Bât Bleu R+6

Réfection de la terrasse, des murs et de l'étanchéité.

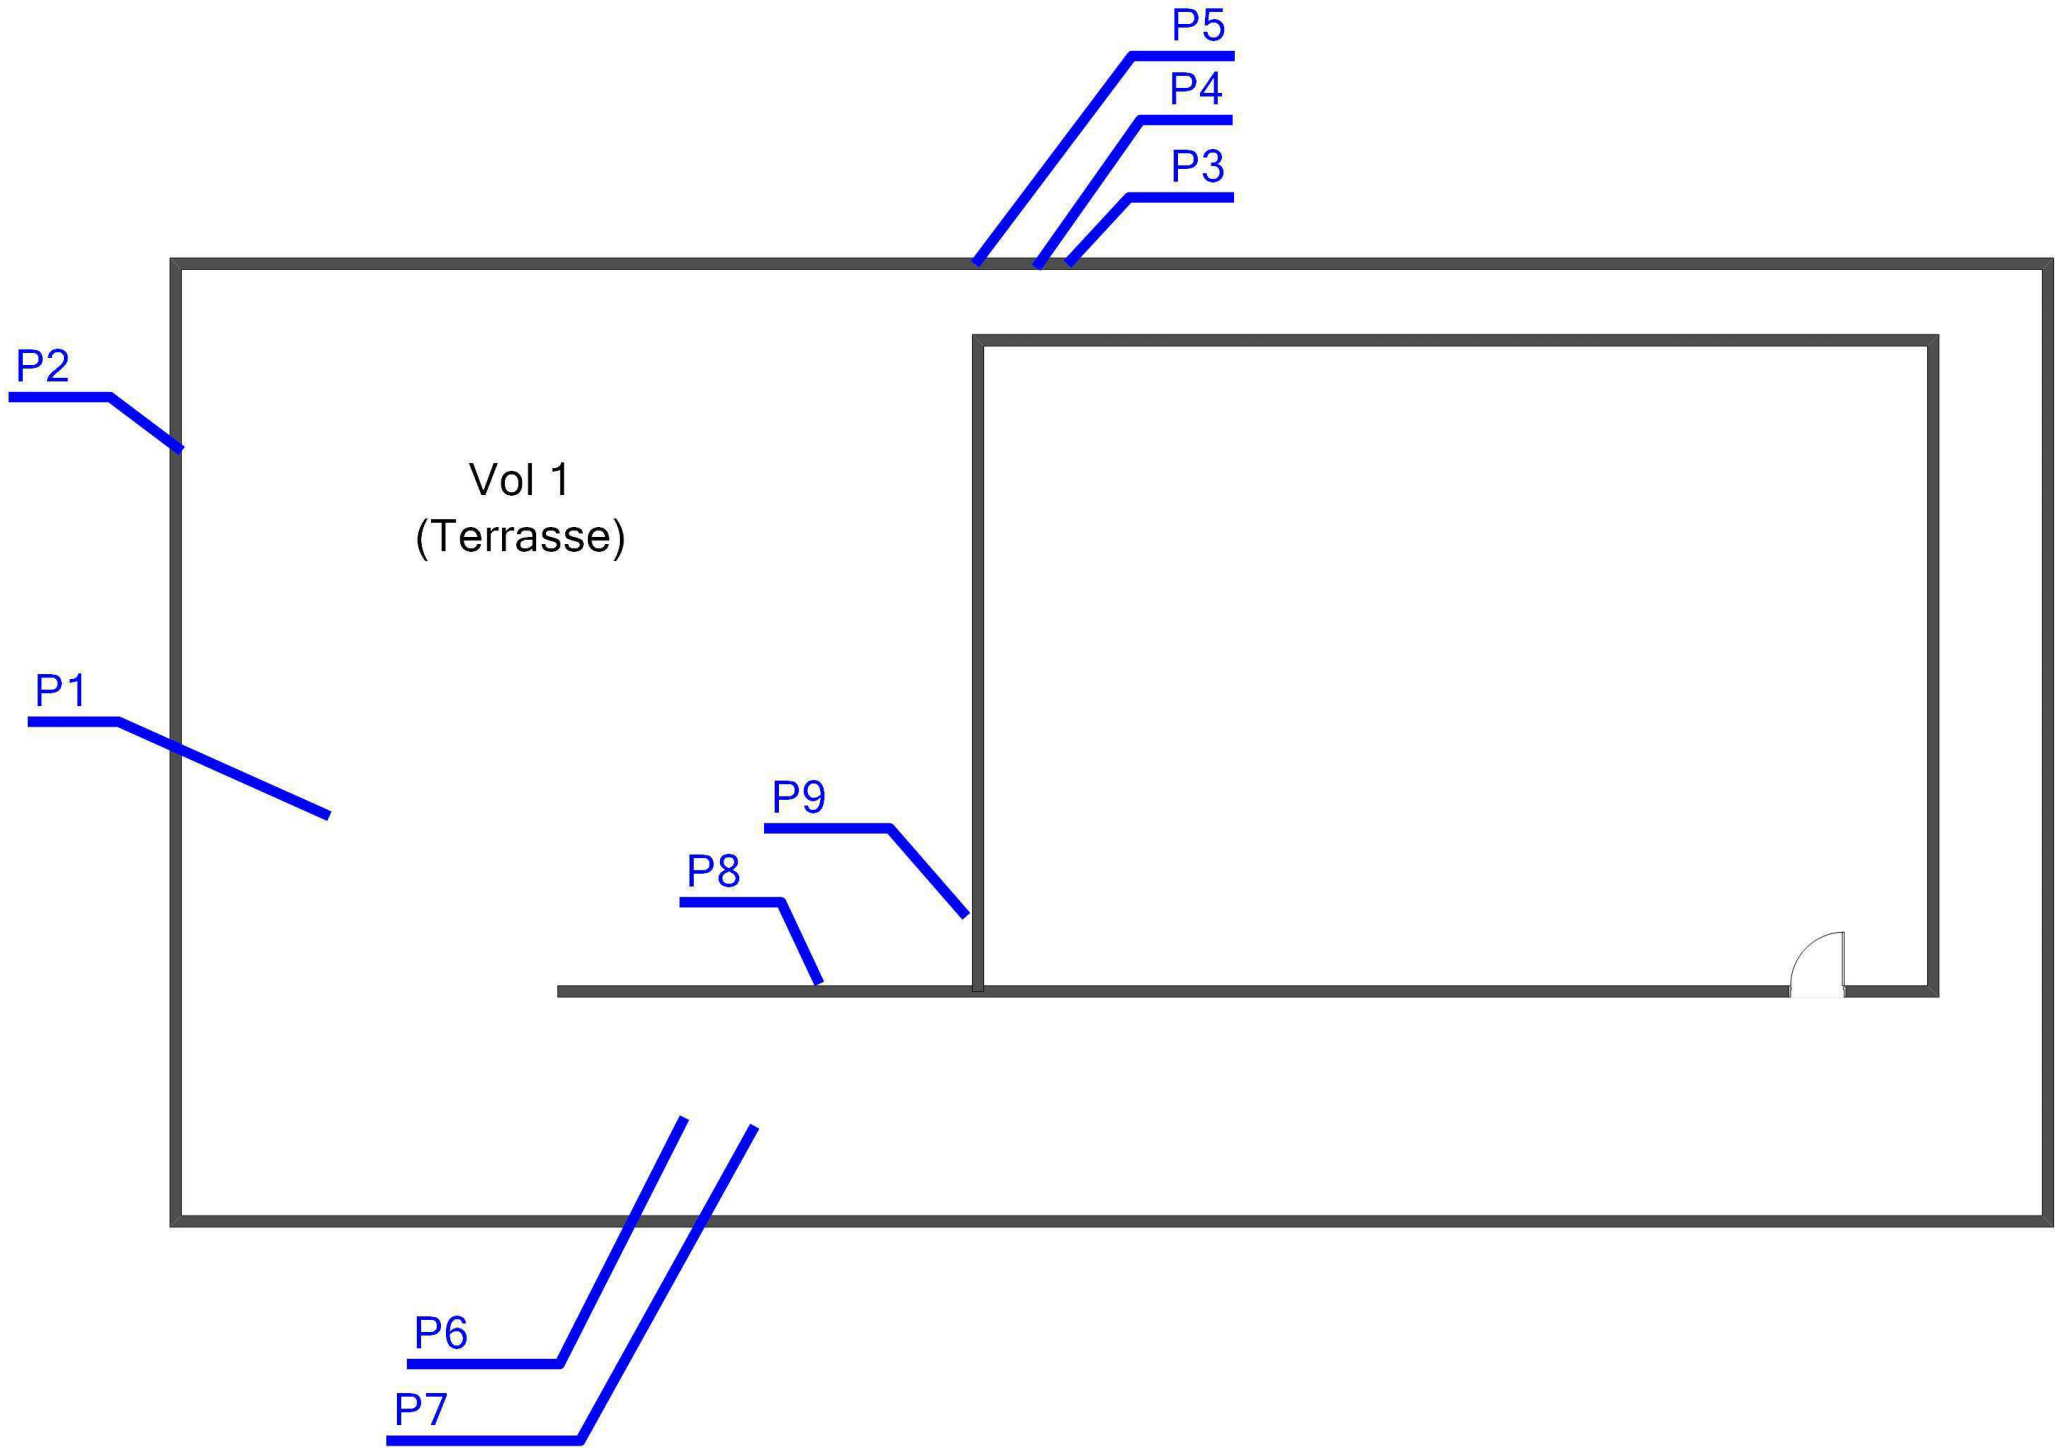
CNMSS BAT BLEU TERRASSE R+6 - PLAN DE REPÉRAGE - ACTIONS MENÉES				Référence: 002EW021073

Localisation d'un prélèvement négatif

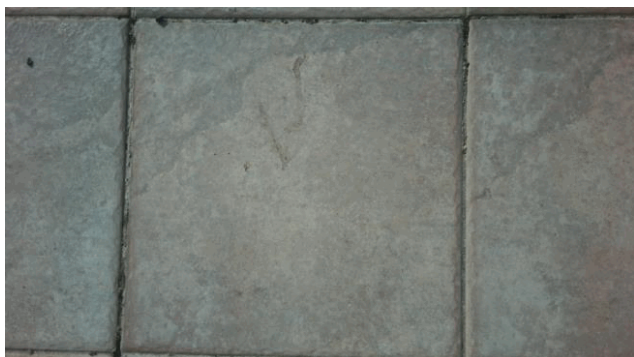
002EW021073 n°1 - 2 (P1) - Cnmss bat bleu terrasse
R+6 - Vol 1 (Terrasse)

Localisation	Categorie	Composant	Partie de composant	Réf action	Description	Précision	Ref photo	Ref prél.	Descriptif	Résultat	Conclusion
Vol 1 (Terrasse)	Revêtement de sol	Revêtement de sol	Colles de carrelage	P1	Réalisation d'un prélèvement		002EW021073 n°1 - 2	P1	Colle / Mortier - Dur / Dur - Gris / Gris	Négatif	Négatif sur analyse
Vol 1 (Terrasse)	Toiture et étanchéité	Revêtement bitumeux d'étanchéité	Bardeaux bitumé (type "Shingle")	P2	Réalisation d'un prélèvement		002EW021073 n°2 - 2	P2	Shingle - Bitumineux - Noir	Négatif	Négatif sur analyse
Vol 1 (Terrasse)	Toiture et étanchéité	Revêtement bitumeux d'étanchéité	Bardeaux bitumé (type "Shingle")	P3	Réalisation d'un prélèvement		002EW021073 n°3 - 2	P3	Shingle - Bitumineux Fibreux - Noir	Négatif	Négatif sur analyse
Vol 1 (Terrasse)	Toiture et étanchéité	Revêtement bitumeux d'étanchéité	Bandes bitumeuses	P4	Réalisation d'un prélèvement		002EW021073 n°4 - 2	P4	Bande / Matériau - Bitumineux Fibreux / Effritable - Noir / Blanc	Négatif	Négatif sur analyse

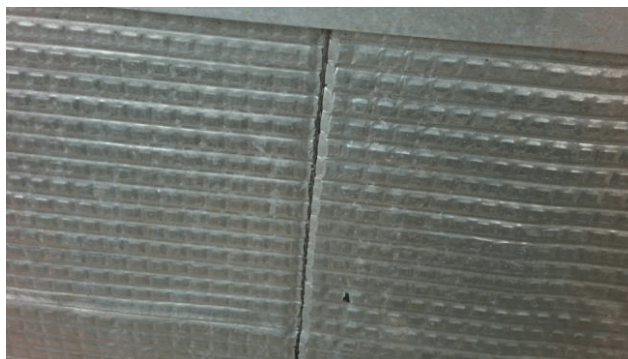
002EW021073 n°4 - 2 (P4) - Cnmss bat bleu terrasse
R+6 - Vol 1 (Terrasse)

Vol 1 (Terrasse)	Toiture et étanchéité	Revêtement bitumeux d'étanchéité	Bandes bitumeuses	P4	Sondage et extension de la ZPSO du prélèvement P4		002EW021073 n°4 - 2	P4	Bande / Matériau - Bitumineux Fibreux / Effritable - Noir / Blanc	Négatif	Négatif sur analyse
Vol 1 (Terrasse)	Façades	Murs	Enduit ciment	P5	Réalisation d'un prélèvement		002EW021073 n°5 - 2	P5	Peinture / Enduit / Ciment / Mortier - Effritable / Effritable / Dur / Dur Fibreux - Beige / Blanc / Gris / Gris	Négatif	Négatif sur analyse
Vol 1 (Terrasse)	Revêtement de sol	Revêtement de sol	Colles de carrelage	P6	Réalisation d'un prélèvement	Colle de carrelage du muret	002EW021073 n°6 - 2	P6	Matériau / Colle - Effritable / Dur - Blanc / Gris	Négatif	Négatif sur analyse
Vol 1 (Terrasse)	Façades	Murs	Enduit ciment	P7	Réalisation d'un prélèvement	Enduit du muret	002EW021073 n°7 - 2	P7	Enduit / Enduit / Matériau - Effritable / Effritable / Effritable - Gris / Beige / Gris	Négatif	Négatif sur analyse

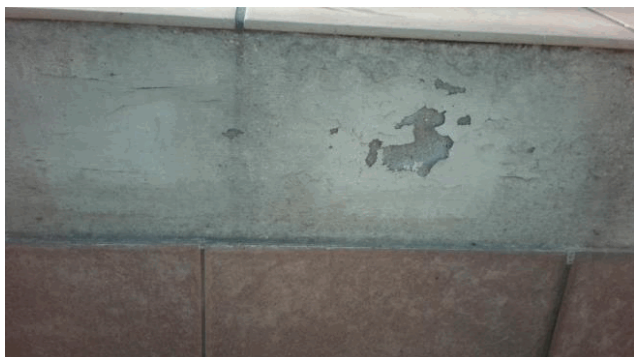
002EW021073 n°7 - 2 (P7) - Cnmss bat bleu terrasse
R+6 - Vol 1 (Terrasse)

P7	Façades	Murs	Enduit / Enduit / Matériau - Effritable / Effritable / Effritable - Gris / Beige / Gris - -	Cnmss bat bleu terrasse R+6 - Vol 1 (Terrasse)	
P8	Façades	Murs	Peinture / Enduit / Enduit - Effritable / Effritable / Effritable - Beige / Beige / Gris - -	Cnmss bat bleu terrasse R+6 - Vol 1 (Terrasse)	
P9	Façades	Murs	Peinture / Enduit / Ciment - Effritable / Effritable / Dur - Beige / Beige / Gris - -	Cnmss bat bleu terrasse R+6 - Vol 1 (Terrasse)
