Reperage coevenier
mecanise Bleu rdy de chaussee
Sud 10/01/2013

Rapport de mission de repérage des matériaux et produits contenant de l'amiante avant réalisation de travaux

refection des sols et des plinthes ,remplacement des faux plafond .

Rapport N° : 13-01-003676

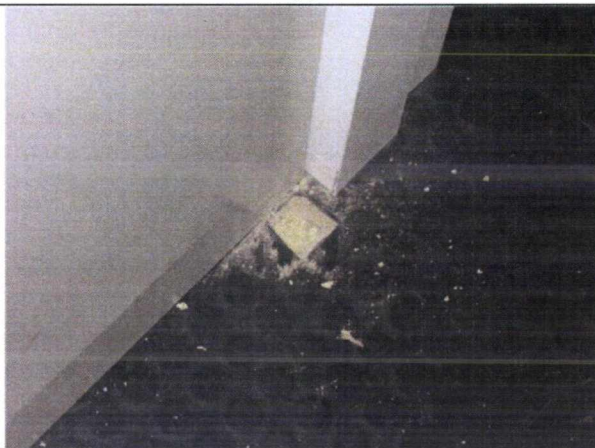
PRELEVEMENT : P001

Nom du client	Numéro de dossier	Pièce ou local
	13-01-003676	local A 022
Matériau	Date de prélèvement	Nom de l'opérateur
Dalles de sol noir+ colle + ragréage	10/01/2013	PETIPA DOMINIQUE
Localisation		
Sol		
Emplacement		
01

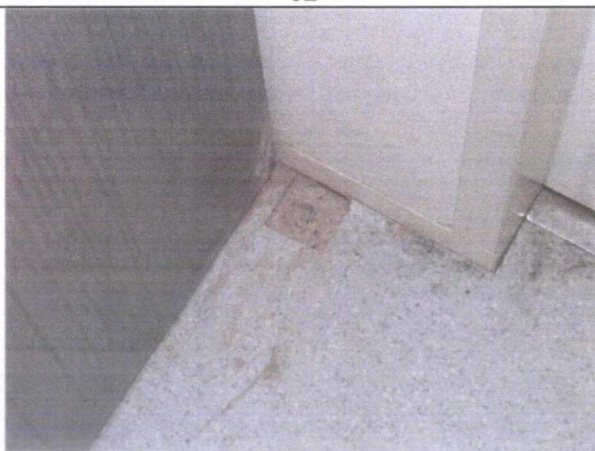
PRELEVEMENT : P002

Nom du client	Numéro de dossier	Pièce ou local
	13-01-003676	local A 022
Matériau	Date de prélèvement	Nom de l'opérateur
Dalles de sol grise+ colle + ragréage	10/01/2013	PETIPA DOMINIQUE
Localisation		
Sol		
Emplacement		
02

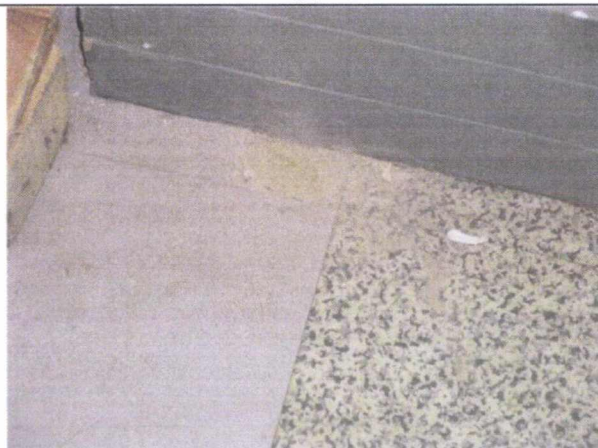
PRELEVEMENT : P004

Nom du client	Numéro de dossier	Pièce ou local
	13-01-003676	local A 022
Matériau	Date de prélèvement	Nom de l'opérateur
Dalles de sol gris claire+ colle + ragréage	10/01/2013	PETIPA DOMINIQUE
Localisation		
Sol		
Emplacement		
04

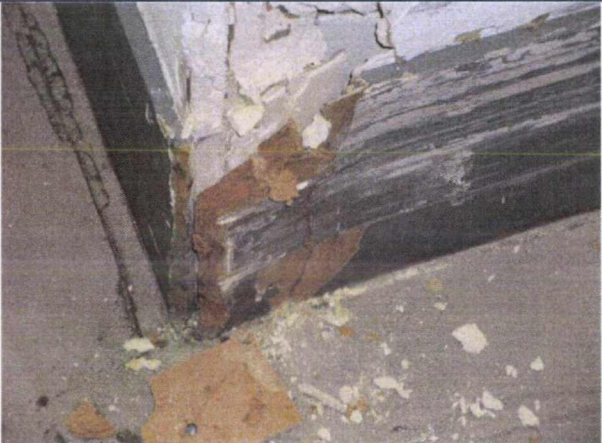
PRELEVEMENT : P005

Nom du client	Numéro de dossier	Pièce ou local
	13-01-003676	local A 022
Matériau	Date de prélèvement	Nom de l'opérateur
Colle plinthe bois	10/01/2013	PETIPA DOMINIQUE
Localisation		
Sol		
Emplacement		
05

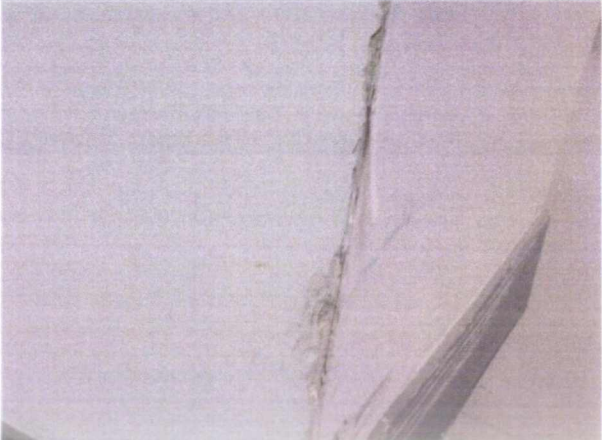
PRELEVEMENT : P006

Nom du client	Numéro de dossier	Pièce ou local
	13-01-003676	local A 022
Matériau	Date de prélèvement	Nom de l'opérateur
Placoplâtre - Enduit	10/01/2013	PETIPA DOMINIQUE
Localisation		
Sol		
Emplacement		
06

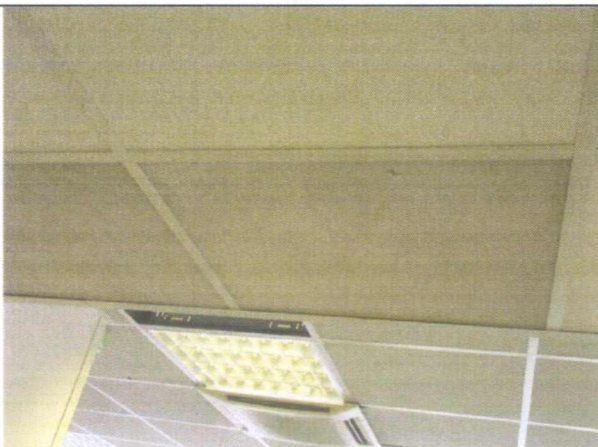
PRELEVEMENT : P008		
Nom du client	Numéro de dossier	Pièce ou local
	13-01-003676	local A 022
Matériau	Date de prélèvement	Nom de l'opérateur
Panneaux de faux - plafond gris	10/01/2013	PETIPA DOMINIQUE
Localisation		
Plancher haut - Plafond		
Emplacement		
08

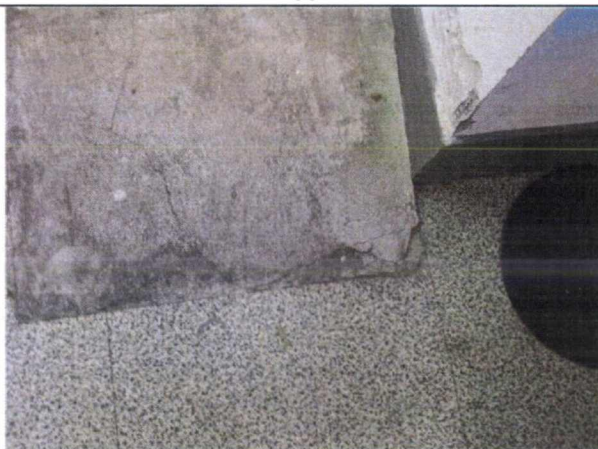
PRELEVEMENT : P009

Nom du client	Numéro de dossier	Pièce ou local
	13-01-003676	local A 022
Matériau	Date de prélèvement	Nom de l'opérateur
Ciment composite	10/01/2013	PETIPA DOMINIQUE

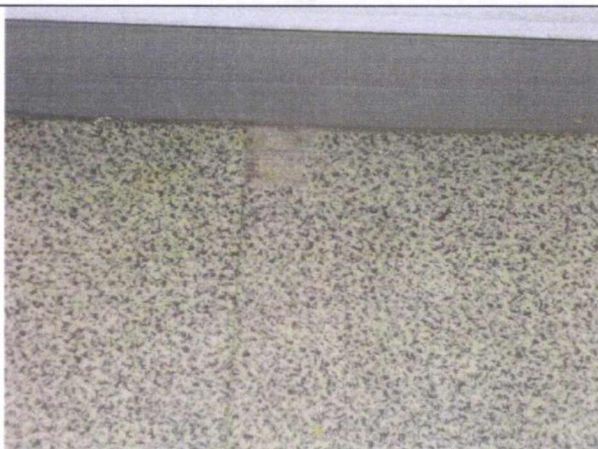
PRELEVEMENT : P010

Nom du client	Numéro de dossier	Pièce ou local
	13-01-003676	local A 022
Matériau	Date de prélèvement	Nom de l'opérateur
Dalles de sol grise et noir + colle + ragréage	10/01/2013	PETIPA DOMINIQUE

Référence Client de l'échantillon : 13-01-003676_10
10 - Dalle de sol gris et noir + colle + ragréage - Local A22 RDC plancher

Revêtement souple beige et gris avec colle plastique jaune et ragréage rose

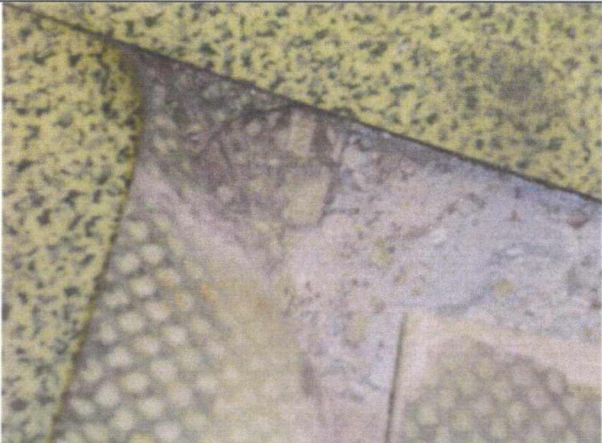
PRELEVEMENT : P012		
Nom du client	Numéro de dossier	Pièce ou local
	13-01-003676	local A 022
Matériau	Date de prélèvement	Nom de l'opérateur
Colle carrelage +ragréage	10/01/2013	PETIPA DOMINIQUE
Localisation		
Sol		
Emplacement		
12

Colle carrelage grisâtre avec carrelage

Fraction Analyisée	Technique analytique et date d'analyse	Résultat	Type d'amiante	Nbre de Prépa.
Colle carrelage grisâtre avec carrelage	META le 17/01/2013	Amiante non détecté	---	1
