DOSSIER DE DIAGNOSTICS TECHNIQUES

Référence : 17-07-004992

Bureaux
Bt BLEU
247 avenue JACQUES CARTIER
83000 TOULON

Rapport de mission de repérage des matériaux et produits contenant de l'amiante avant réalisation de travaux

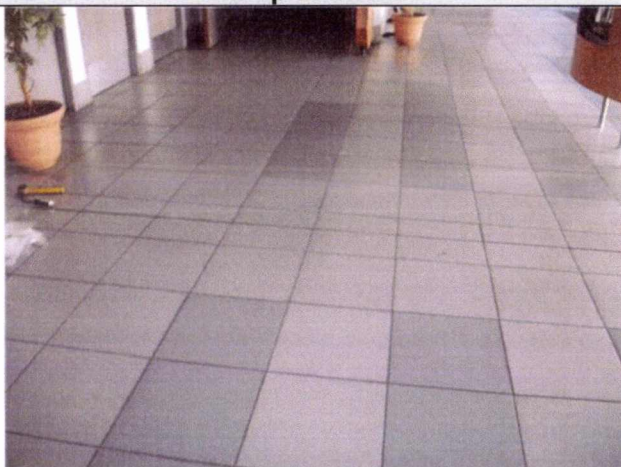
PRELEVEMENT : P001

Nom du client	Numéro de dossier	Pièce ou local
CAISSE NATIONALE MILITAIRE CNMSS	17-07-004992	RDC - Hall d'entrée
Matériau	Date de prélèvement	Nom de l'opérateur
Ragréage - Colle de carrelage	12/07/2017	PETIPA DOMINIQUE
Localisation		Résultat
Sol - Sol		absence d'amiante
Emplacement

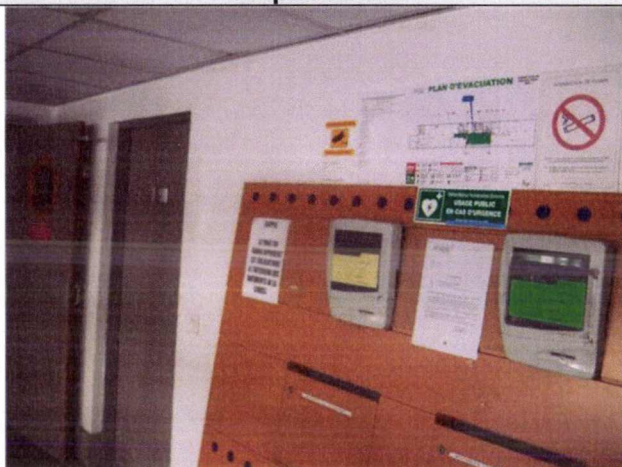
PRELEVEMENT : P003

Nom du client	Numéro de dossier	Pièce ou local
CAISSE NATIONALE MILITAIRE CNMSS	17-07-004992	RDC - Hall d'entrée
Matériau	Date de prélèvement	Nom de l'opérateur
Enduit	12/07/2017	PETIPA DOMINIQUE
Localisation		Résultat
Mur -		absence d'amiante
Emplacement

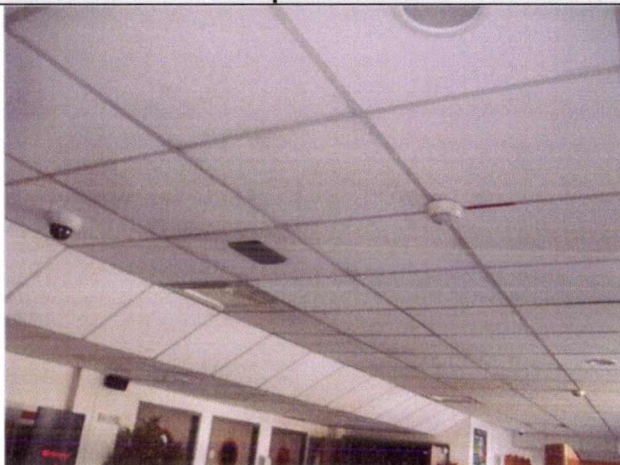
PRELEVEMENT : P005

Nom du client	Numéro de dossier	Pièce ou local
CAISSE NATIONALE MILITAIRE CNMSS	17-07-004992	RDC - Hall d'entrée
Matériau	Date de prélèvement	Nom de l'opérateur
Panneaux de faux - plafond	12/07/2017	PETIPA DOMINIQUE
Localisation		Résultat
Faux-plafond -		absence d'amiante
Emplacement

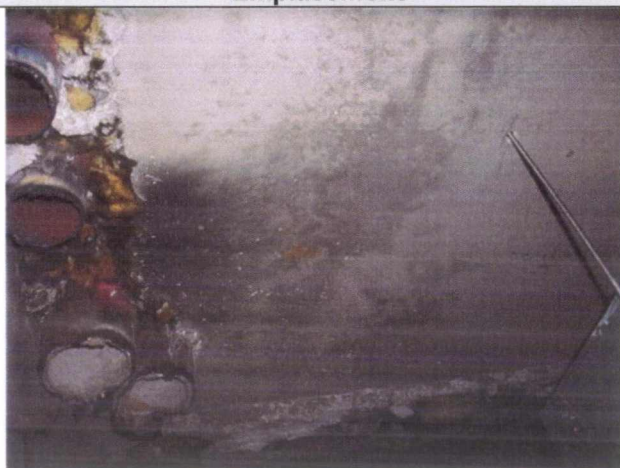
PRELEVEMENT : P006

Nom du client	Numéro de dossier	Pièce ou local
CAISSE NATIONALE MILITAIRE CNMSS	17-07-004992	RDC - Hall d'entrée
Matériau	Date de prélèvement	Nom de l'opérateur
Béton	12/07/2017	PETIPA DOMINIQUE
Localisation		Résultat
Plafond -		absence d'amiante
Emplacement

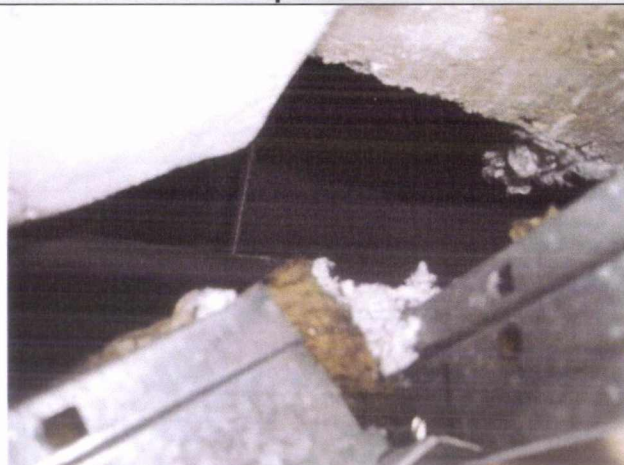
PRELEVEMENT : P008

Nom du client	Numéro de dossier	Pièce ou local
CAISSE NATIONALE MILITAIRE CNMSS	17-07-004992	RDC - Hall d'entrée
Matériau	Date de prélèvement	Nom de l'opérateur
Béton - Flocage	12/07/2017	PETIPA DOMINIQUE
Localisation		Résultat
Plafond -		absence d'amiante
Emplacement
