DOSSIER DE DIAGNOSTICS TECHNIQUES

Référence : 15-10-022475

Bien : **Machinerie ascenseur**
Adresse : **BATIMENT BLEU - LOCAL A612**
247 avenue JACQUES CARTIER
83000 TOULON

Rapport de mission de repérage des matériaux et produits contenant de l'amiante avant réalisation de travaux

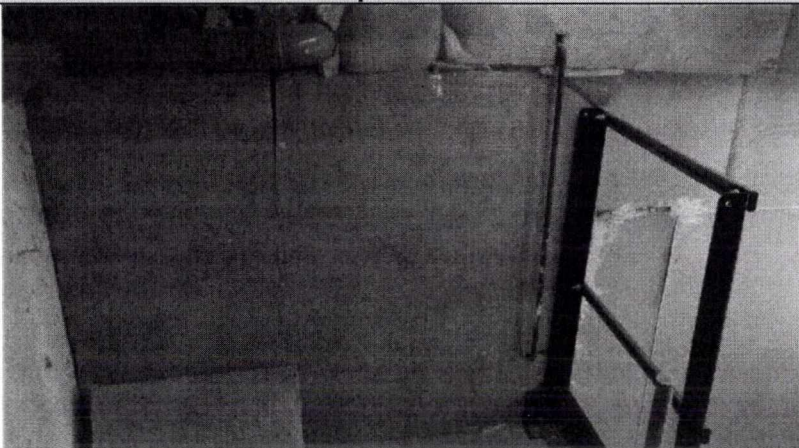
N°	partie d'immeuble	Etage	Elément	Zone	Matériau / Produit	Référence prélèvement	Critère de décision
1	Machinerie d'ascenseur	6ème	Isolation	Toutes zones	Plaques isolante	P001	Résultat d'analyse

PRELEVEMENT : P001		
Nom du client	Numéro de dossier	Pièce ou local
CAISSE NATIONALE MILITAIRE DE SECURITE SOCIALE	15-10-022475	Machinerie d'ascenseur - 6ème
Matériau	Date de prélèvement	Nom de l'opérateur
Plaques isolante	02/11/2015	HERNANDEZ EMMANUEL
Localisation		Résultat
Isolation - Toutes zones		absence d'amiante
Emplacement

Fraction Analysée	Technique analytique et date d'analyse	Résultat	Type d'amiante	Nb de Prépas
Matériau jaune fibreux homogène	MOLP le 05/11/2015	Amiante non détecté	---	2
