## Rapport de repérage des matériaux et produits contenant de l'amiante avant réalisation de travaux dans un immeuble bâti

Adresse : 247 AVENUE JACQUES CARTIER 83000 TOULON

Désignation : CAISSE NATIONALE MILITAIRE DU  
SECURITE SOCIALE

Les travaux envisagés sont la réfection du sol.

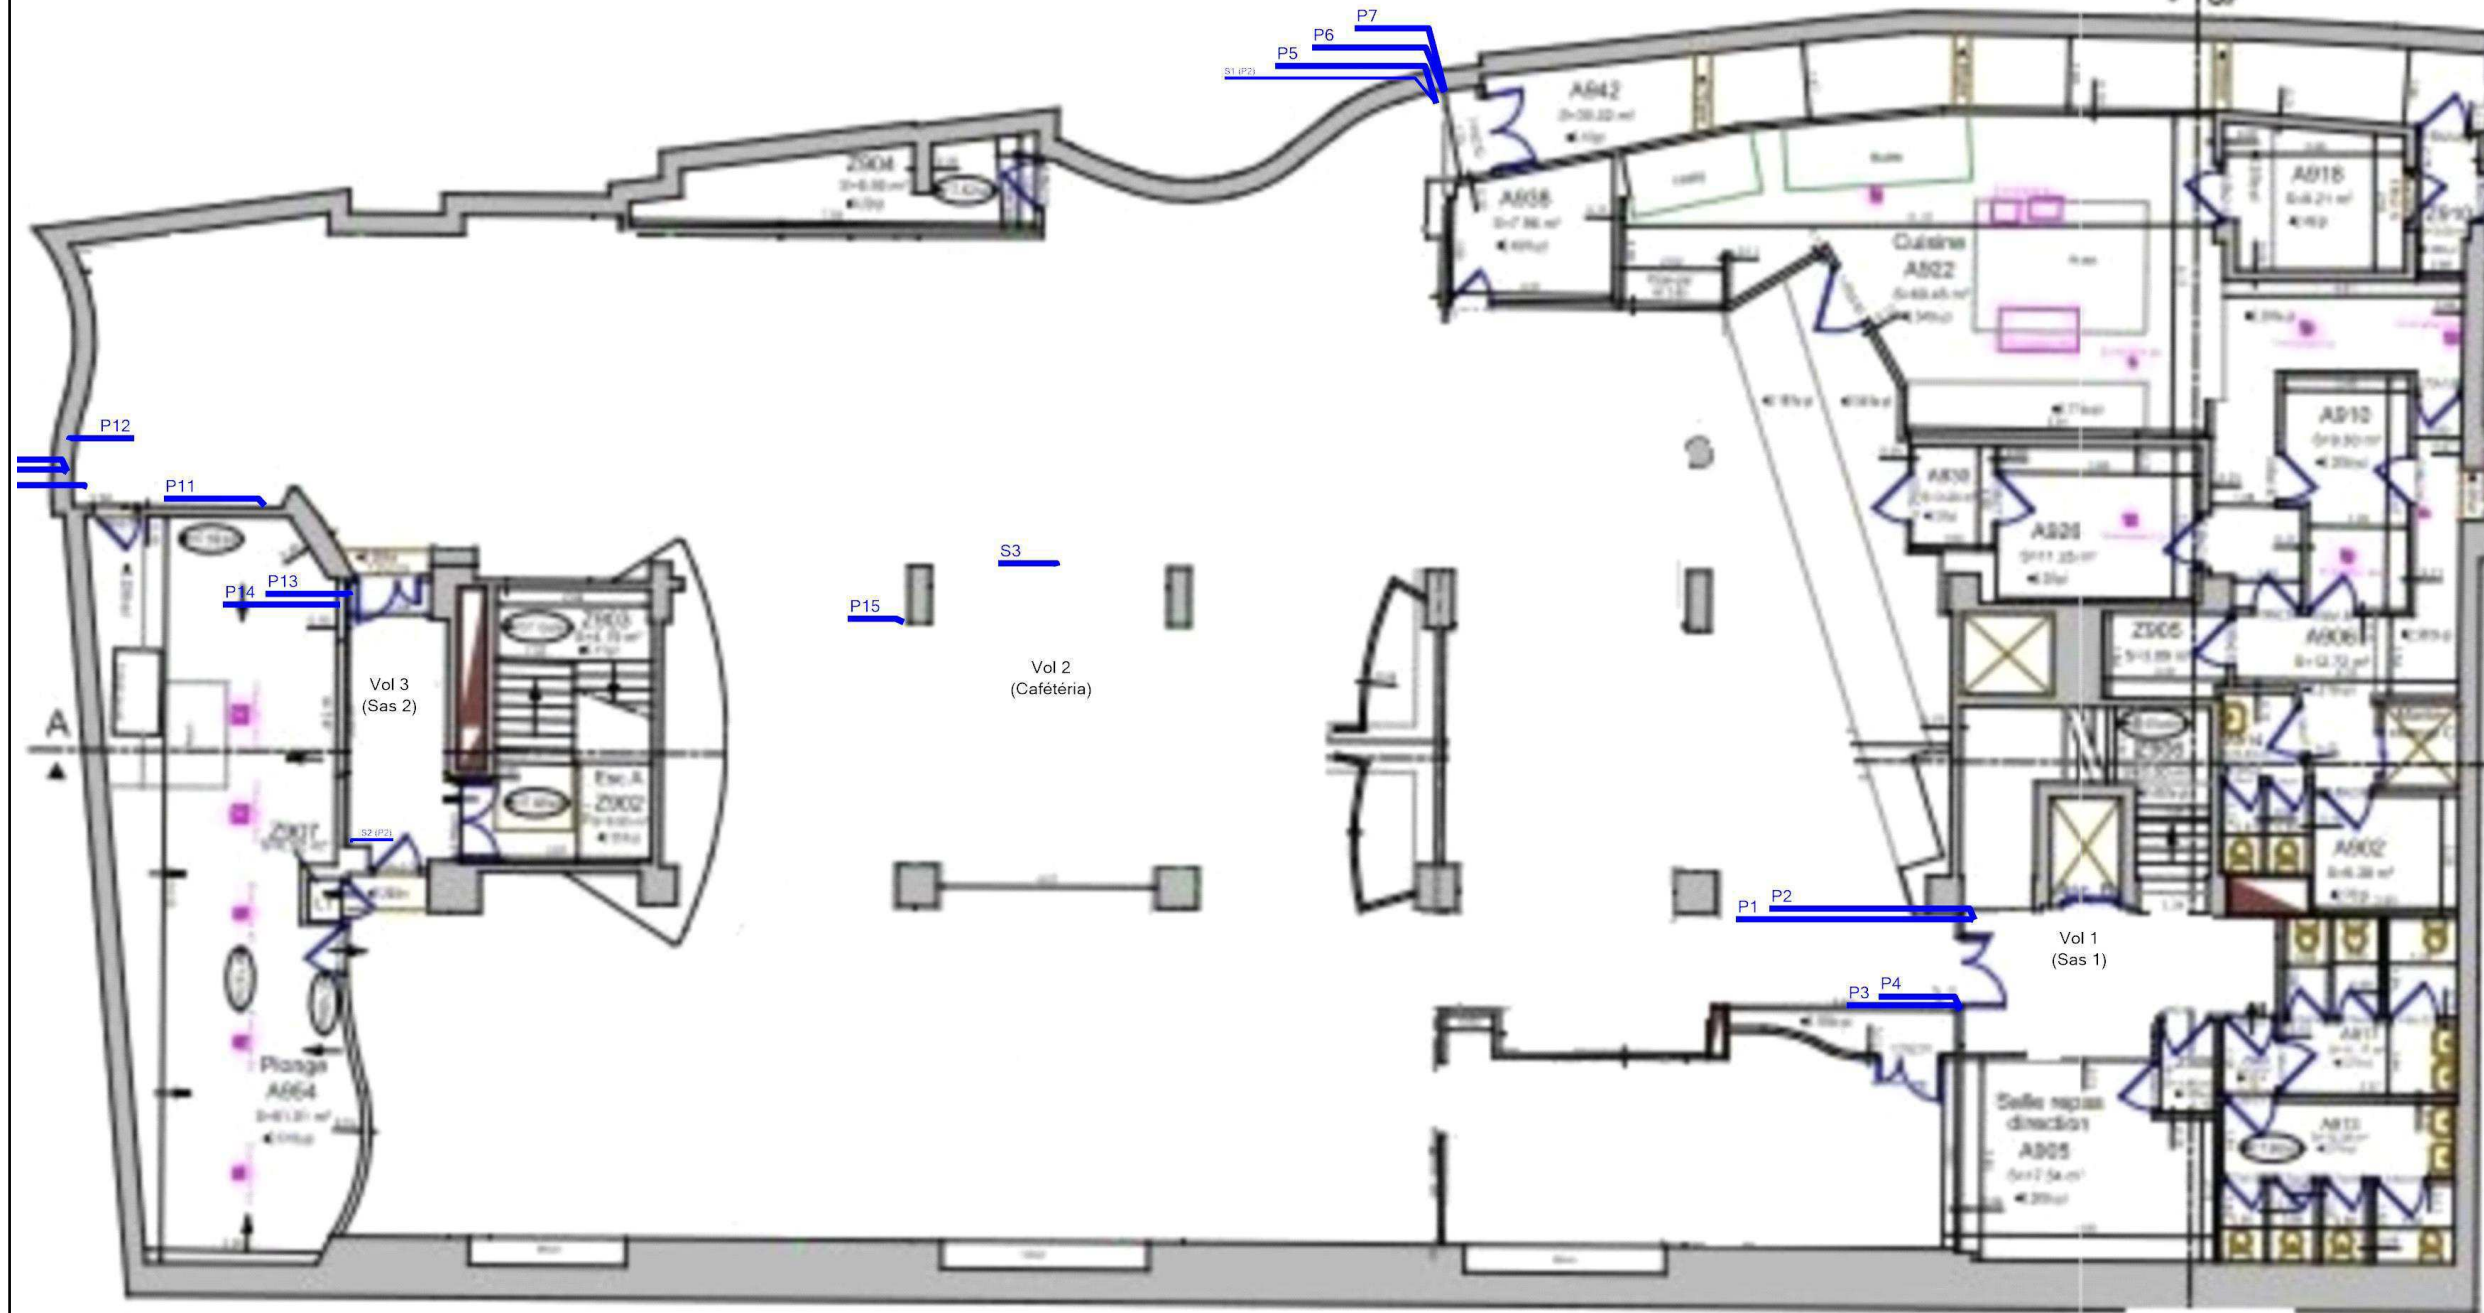
## CAISSE NATIONALE MILITAIRE DU SECURITE SOCIALE - ZOOM 1 - ACTIONS MENÉES

Localisation d'un prélèvement négatif

Localisation dun sondage négatif

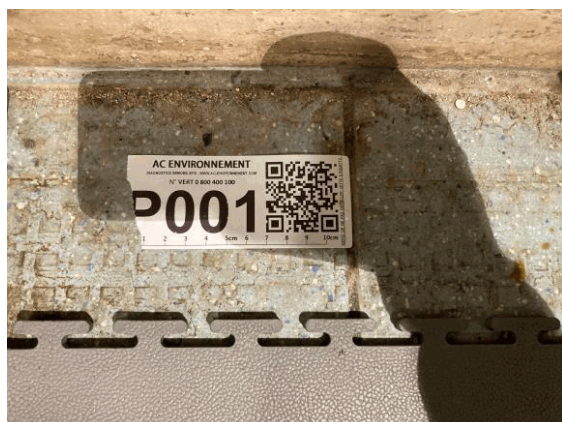
002ER361257 n°1 - 1 (P1) - CAISSE NATIONALE MILITAIRE DU SECURITE SOCIALE - Vol 1 (Sas 1)

Ref action	Categorie	Composant	Materiau	Localisation	Observation
P1	Revêtement de sol	Revêtement de sol	Colle - Dur - Gris - -	CAISSE NATIONALE MILITAIRE DU SECURITE SOCIALE - Vol 1 (Sas 1)	
P2	Revêtement de sol	Revêtement de sol	Ragréage - Effritable - Gris - -	CAISSE NATIONALE MILITAIRE DU SECURITE SOCIALE - Vol 1 (Sas 1)	
P3	Revêtement de mur	Revêtement de mur	Joint - Souple - Gris - -	CAISSE NATIONALE MILITAIRE DU SECURITE SOCIALE - Vol 1 (Sas 1)	
P4	Revêtement de mur	Revêtement de mur	Colle - Dur - Gris - -	CAISSE NATIONALE MILITAIRE DU SECURITE SOCIALE - Vol 1 (Sas 1)	
P5	Revêtement de sol	Revêtement de sol	Colle - Effritable - Gris - -	CAISSE NATIONALE MILITAIRE DU SECURITE SOCIALE - Vol 2 (Cafétéria)	
P6	Revêtement de mur	Revêtement de mur	Joint - Souple - Blanc - -	CAISSE NATIONALE MILITAIRE DU SECURITE SOCIALE - Vol 2 (Cafétéria)	
P7	Revêtement de mur	Revêtement de mur	Colle - Dur - Gris - -	CAISSE NATIONALE MILITAIRE DU SECURITE SOCIALE - Vol 2 (Cafétéria)

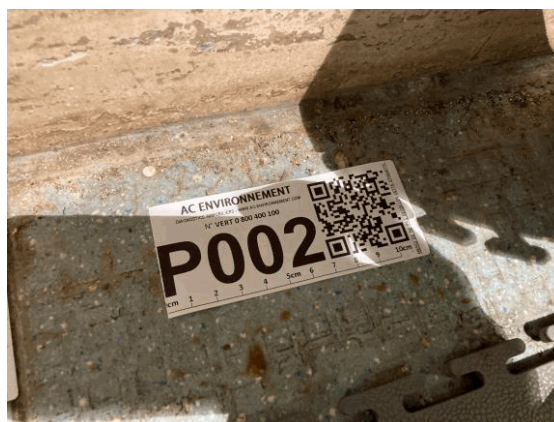
002ER361257 n°2 - 1 (P2) - CAISSE NATIONALE MILITAIRE DU SECURITE SOCIALE - Vol 1 (Sas 1)

Plan	Localisation	Composant	Partie composant	Réf action	Observation	Précision loc.	Ref photo	Ref Prél.	Descriptif	Résultat	Conclusion
CAISSE NATIONALE MILITAIRE DU SECURITE SOCIALE	Vol 1 (Sas 1)	Revêtement de sol	Colles de carrelage	P1	Réalisation d'un prélèvement		002ER 36125 7 n°1 - 1	P1	Colle - Dur - Gris	Négatif	Négatif sur analyse
CAISSE NATIONALE MILITAIRE DU SECURITE SOCIALE	Vol 1 (Sas 1)	Revêtement de sol	Chape maigre (base ciment)	P2	Réalisation d'un prélèvement		002ER 36125 7 n°2 - 1	P2	Ragréage - Effritable - Gris	Négatif	Négatif sur analyse

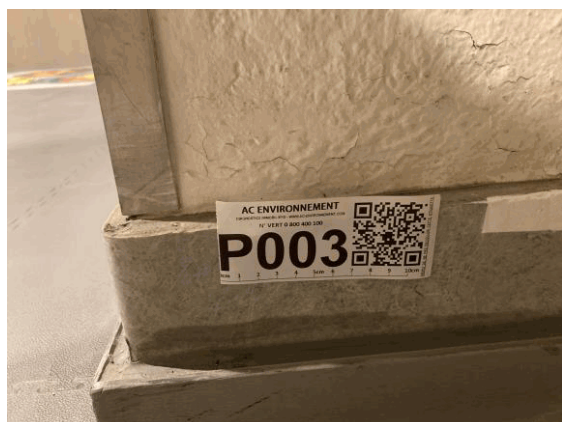
002ER361257 n°3 - 1 (P3) - CAISSE NATIONALE MILITAIRE DU SECURITE SOCIALE - Vol 1 (Sas 1)

Plan	Localisation	Composant	Partie composant	Réf action	Observation	Précision loc.	Ref photo	Ref Pré.	Descriptif	Résultat	Conclusion
CAISSE NATIONALE MILITAIRE DU SECURITE SOCIALE	Vol 1 (Sas 1)	Revêtement de mur	Colle de plinthe	P3	Réalisation d'un prélèvement		002ER 36125 7 n°3 - 1	P3	Joint - Souple - Gris	Négatif	Négatif sur analyse
CAISSE NATIONALE MILITAIRE DU SECURITE SOCIALE	Vol 1 (Sas 1)	Revêtement de mur	Colle de plinthe	P3	Sondage et extension de la ZPSO du prélèvement P3		002ER 36125 7 n°3 - 1	P3	Joint - Souple - Gris	Négatif	Négatif sur analyse

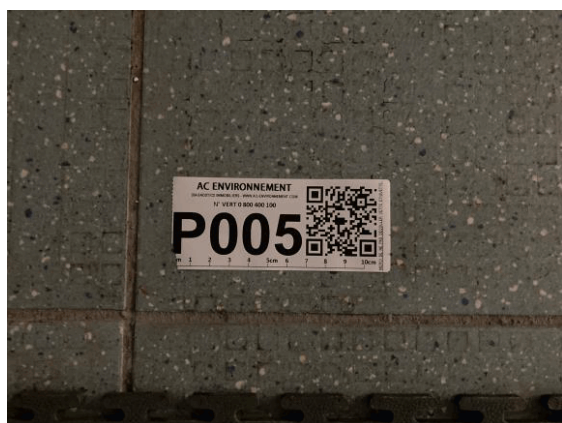
002ER361257 n°5 - 1 (P5) - CAISSE NATIONALE MILITAIRE DU SECURITE SOCIALE - Vol 2 (Cafétéria)

Plan	Localisation	Composant	Partie composant	Réf action	Observation	Précision loc.	Ref photo	Ref Prél.	Descriptif	Résultat	Conclusion
CAISSE NATIONALE MILITAIRE DU SECURITE SOCIALE	Vol 2 (Cafétéria)	Revêtement de sol	Chape maigre (base ciment)	S1	Sondage et extension de la ZPSO du prélèvement P2		002ER 36125 7 n°2 - 1	P2	Ragréage - Effritable - Gris	Négatif	Négatif sur analyse
CAISSE NATIONALE MILITAIRE DU SECURITE SOCIALE	Vol 3 (Sas 2)	Revêtement de sol	Chape maigre (base ciment)	S2	Sondage et extension de la ZPSO du prélèvement P2		002ER 36125 7 n°2 - 1	P2	Ragréage - Effritable - Gris	Négatif	Négatif sur analyse
CAISSE NATIONALE MILITAIRE DU SECURITE SOCIALE	Vol 2 (Cafétéria) - Vol 3 (Sas 2)	Revêtement de sol	Chape maigre (base ciment)	S1 - S2	Sondage et extension de la ZPSO du prélèvement P2		002ER 36125 7 n°2 - 1	P2	Ragréage - Effritable - Gris	Négatif	Négatif sur analyse
CAISSE NATIONALE MILITAIRE DU SECURITE SOCIALE	Vol 2 (Cafétéria)	Revêtement de sol	Colles de carrelage	P5	Réalisation d'un prélèvement		002ER 36125 7 n°5 - 1	P5	Colle - Effritable - Gris	Négatif	Négatif sur analyse

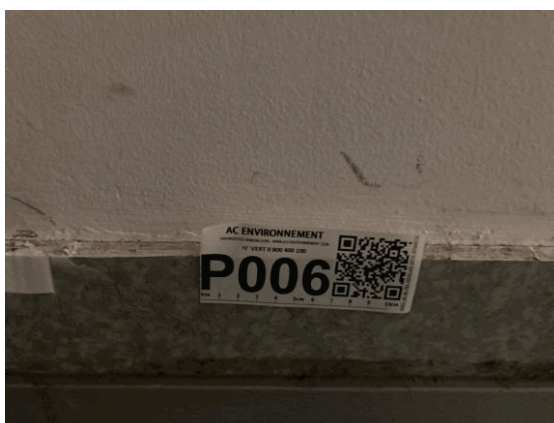
002ER361257 n°6 - 1 (P6) - CAISSE NATIONALE MILITAIRE DU SECURITE SOCIALE - Vol 2 (Cafétéria)

Plan	Localisation	Composant	Partie composant	Réf action	Observation	Précision loc.	Ref photo	Ref Prél.	Descriptif	Résultat	Conclusion
CAISSE NATIONALE MILITAIRE DU SECURITE SOCIALE	Vol 1 (Sas 1)	Revêtement de mur	Colle de carrelage (plinthe)	P4	Réalisation d'un prélèvement		002ER 36125 7 n°4 - 1	P4	Colle - Dur - Gris	Négatif	Négatif sur analyse
CAISSE NATIONALE MILITAIRE DU SECURITE SOCIALE	Vol 1 (Sas 1)	Revêtement de mur	Colle de carrelage (plinthe)	P4	Sondage et extension de la ZPSO du prélèvement P4		002ER 36125 7 n°4 - 1	P4	Colle - Dur - Gris	Négatif	Négatif sur analyse
CAISSE NATIONALE MILITAIRE DU SECURITE SOCIALE	Vol 2 (Cafétéria)	Revêtement de mur	Colle de plinthe	P6	Réalisation d'un prélèvement		002ER 36125 7 n°6 - 1	P6	Joint - Souple - Blanc	Négatif	Négatif sur analyse
CAISSE NATIONALE MILITAIRE DU SECURITE SOCIALE	Vol 2 (Cafétéria)	Revêtement de mur	Colle de plinthe	P6	Sondage et extension de la ZPSO du prélèvement P6		002ER 36125 7 n°6 - 1	P6	Joint - Souple - Blanc	Négatif	Négatif sur analyse

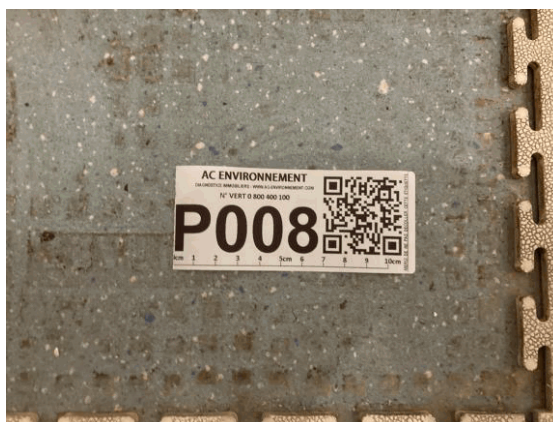
002ER361257 n°8 - 1 (P8) - CAISSE NATIONALE MILITAIRE DU SECURITE SOCIALE - Vol 2 (Cafétéria)

P8	Revêtement de sol	Revêtement de sol	Colle - Effritable - Gris - -	CAISSE NATIONALE MILITAIRE DU SECURITE SOCIALE - Vol 2 (Cafétéria)	
P9	Revêtement de mur	Revêtement de mur	Colle - Souple - Translucide - -	CAISSE NATIONALE MILITAIRE DU SECURITE SOCIALE - Vol 2 (Cafétéria)	
P10	Revêtement de mur	Revêtement de mur	Colle - Dur - Gris - -	CAISSE NATIONALE MILITAIRE DU SECURITE SOCIALE - Vol 2 (Cafétéria)

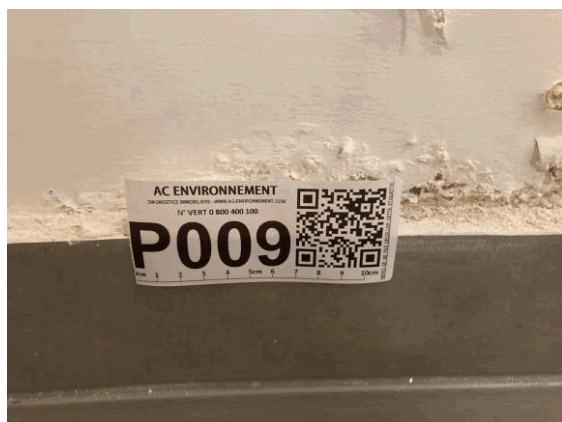
002ER361257 n°9 - 1 (P9) - CAISSE NATIONALE MILITAIRE DU SECURITE SOCIALE - Vol 2 (Cafétéria)

Plan	Localisation	Composant	Partie composant	Réf action	Observation	Précision loc.	Ref photo	Ref Prél.	Descriptif	Résultat	Conclusion
CAISSE NATIONALE MILITAIRE DU SECURITE SOCIALE	Vol 2 (Cafétéria)	Revêtement de mur	Colle de carrelage (plinthe)	P7	Réalisation d'un prélèvement		002ER 36125 7 n°7 - 1	P7	Colle - Dur - Gris	Négatif	Négatif sur analyse
CAISSE NATIONALE MILITAIRE DU SECURITE SOCIALE	Vol 2 (Cafétéria)	Revêtement de mur	Colle de carrelage (plinthe)	P7	Sondage et extension de la ZPSO du prélèvement P7		002ER 36125 7 n°7 - 1	P7	Colle - Dur - Gris	Négatif	Négatif sur analyse
CAISSE NATIONALE MILITAIRE DU SECURITE SOCIALE	Vol 2 (Cafétéria)	Revêtement de mur	Colle de plinthe	P9	Réalisation d'un prélèvement		002ER 36125 7 n°9 - 1	P9	Colle - Souple - Translucide	Négatif	Négatif sur analyse
CAISSE NATIONALE MILITAIRE DU SECURITE SOCIALE	Vol 2 (Cafétéria)	Revêtement de mur	Colle de plinthe	P9	Sondage et extension de la ZPSO du prélèvement P9		002ER 36125 7 n°9 - 1	P9	Colle - Souple - Translucide	Négatif	Négatif sur analyse

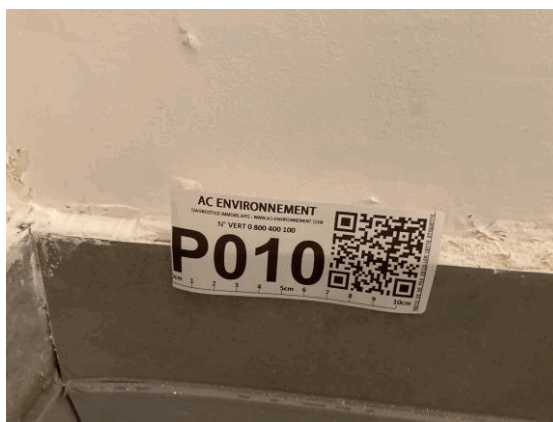
002ER361257 n°9 - 1 (P9)	CAISSE NATIONALE MILITAIRE DU SECURITE SOCIALE - Vol 2 (Cafétéria)	Prélevement négatif
002ER361257 n°10 - 1 (P10)	CAISSE NATIONALE MILITAIRE DU SECURITE SOCIALE - Vol 2 (Cafétéria)	Prélevement négatif
002ER361257 n°11 - 1 (P11)	CAISSE NATIONALE MILITAIRE DU SECURITE SOCIALE - Vol 2 (Cafétéria)	Prélevement négatif
002ER361257 n°12 - 1 (P12)	CAISSE NATIONALE MILITAIRE DU SECURITE SOCIALE - Vol 2 (Cafétéria)	Prélevement négatif
002ER361257 n°13 - 1 (P13)	CAISSE NATIONALE MILITAIRE DU SECURITE SOCIALE - Vol 3 (Sas 2)	Prélevement négatif
002ER361257 n°14 - 1 (P14)	CAISSE NATIONALE MILITAIRE DU SECURITE SOCIALE - Vol 3 (Sas 2)	Prélevement négatif
002ER361257 n°15 - 1 (P15)	CAISSE NATIONALE MILITAIRE DU SECURITE SOCIALE - Vol 2 (Cafétéria)	Prélevement négatif
S3 - 1 (S3)	CAISSE NATIONALE MILITAIRE DU SECURITE SOCIALE - Vol 2 (Cafétéria)	Absence : pas d'amiante par nature

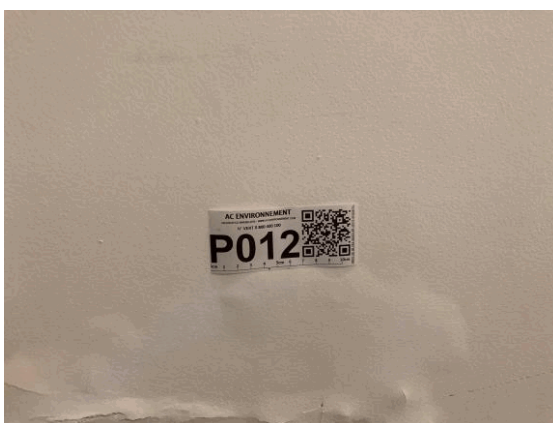
002ER361257 n°12 - 1 (P12) - CAISSE NATIONALE MILITAIRE DU SECURITE SOCIALE - Vol 2 (Cafétéria)

Plan	Localisation	Composant	Partie composant	Réf action	Observation	Précision loc.	Ref photo	Ref Prél.	Descriptif	Résultat	Conclusion
CAISSE NATIONALE MILITAIRE DU SECURITE SOCIALE	Vol 2 (Cafétéria)	Murs et cloisons	Enduits plâtre	P11	Réalisation d'un prélèvement		002ER 36125 7 n°11 - 1	P11	Enduit - Effritable - Blanc	Négatif	Négatif sur analyse
CAISSE NATIONALE MILITAIRE DU SECURITE SOCIALE	Vol 2 (Cafétéria)	Murs et cloisons	Enduits plâtre	P11	Sondage et extension de la ZPSO du prélèvement P11		002ER 36125 7 n°11 - 1	P11	Enduit - Effritable - Blanc	Négatif	Négatif sur analyse
CAISSE NATIONALE MILITAIRE DU SECURITE SOCIALE	Vol 2 (Cafétéria)	Murs et cloisons	Enduits plâtre	P12	Réalisation d'un prélèvement		002ER 36125 7 n°12 - 1	P12	Enduit - Effritable - Blanc	Négatif	Négatif sur analyse
CAISSE NATIONALE MILITAIRE DU SECURITE SOCIALE	Vol 2 (Cafétéria)	Murs et cloisons	Enduits plâtre	P12	Sondage et extension de la ZPSO du prélèvement P12		002ER 36125 7 n°12 - 1	P12	Enduit - Effritable - Blanc	Négatif	Négatif sur analyse

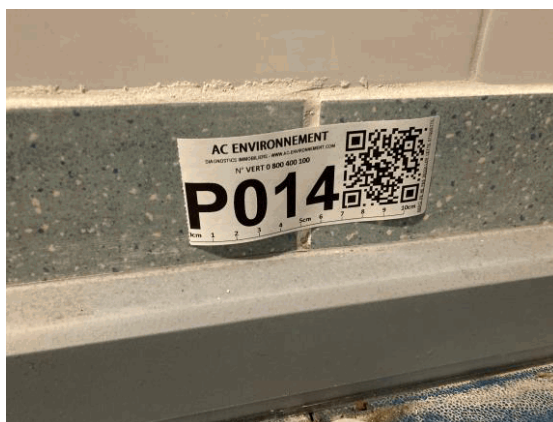
002ER361257 n°14 - 1 (P14) - CAISSE NATIONALE MILITAIRE DU SECURITE SOCIALE - Vol 3 (Sas 2)

Plan	Localisation	Composant	Partie composant	Réf action	Observation	Précision loc.	Ref photo	Ref Prél.	Descriptif	Résultat	Conclusion
CAISSE NATIONALE MILITAIRE DU SECURITE SOCIALE	Vol 2 (Cafétéria)	Revêtement de mur	Colle de carrelage (plinthe)	P10	Réalisation d'un prélèvement		002ER 36125 7 n°10 - 1	P10	Colle - Dur - Gris	Négatif	Négatif sur analyse
CAISSE NATIONALE MILITAIRE DU SECURITE SOCIALE	Vol 2 (Cafétéria)	Revêtement de mur	Colle de carrelage (plinthe)	P10	Sondage et extension de la ZPSO du prélèvement P10		002ER 36125 7 n°10 - 1	P10	Colle - Dur - Gris	Négatif	Négatif sur analyse
CAISSE NATIONALE MILITAIRE DU SECURITE SOCIALE	Vol 3 (Sas 2)	Revêtement de mur	Colle de carrelage (plinthe)	P14	Réalisation d'un prélèvement		002ER 36125 7 n°14 - 1	P14	Colle - Dur - Gris	Négatif	Négatif sur analyse
CAISSE NATIONALE MILITAIRE DU SECURITE SOCIALE	Vol 3 (Sas 2)	Revêtement de mur	Colle de carrelage (plinthe)	P14	Sondage et extension de la ZPSO du prélèvement P14		002ER 36125 7 n°14 - 1	P14	Colle - Dur - Gris	Négatif	Négatif sur analyse

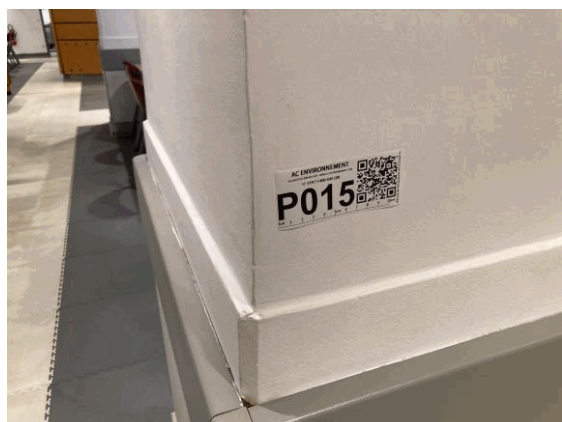
002ER361257 n°15 - 1 (P15) - CAISSE NATIONALE MILITAIRE DU SECURITE SOCIALE - Vol 2 (Cafétéria)

Plan	Localisation	Composant	Partie composant	Réf action	Observation	Précision loc.	Ref photo	Ref Prél.	Descriptif	Résultat	Conclusion
CAISSE NATIONALE MILITAIRE DU SECURITE SOCIALE	Vol 2 (Cafétéria)	Poteaux (périphériques et intérieurs)	Enduits plâtre	P15	Réalisation d'un prélèvement		002ER 36125 7 n°15 - 1	P15	Enduit - Effritable - Blanc	Négatif	Négatif sur analyse
CAISSE NATIONALE MILITAIRE DU SECURITE SOCIALE	Vol 2 (Cafétéria)	Poteaux (périphériques et intérieurs)	Enduits plâtre	P15	Sondage et extension de la ZPSO du prélèvement P15		002ER 36125 7 n°15 - 1	P15	Enduit - Effritable - Blanc	Négatif	Négatif sur analyse
