## RAPPORT DE REPERAGE DES MATERIAUX ET PRODUITS CONTENANT DE L'AMIANTE A INTEGRER AU DOSSIER TECHNIQUE AMIANTE

<b>ADRESSE DU BIEN</b>	<b>BATIMENT BLEU 256 AVENUE JEAN CARTIER - 83000 TOULON</b>		
<b>TYPE DE BIEN</b>	Immeuble de bureaux	<b>REFERENCES CADASTRALES</b>	BV44
<b>DESIGNATIONS DES LOTS</b>	Non renseigné	<b>DATE DU PERMIS DE CONSTRUIRE</b>	<1997
<b>LOTS ANNEXES</b>	Aucun lot annexe

<b>DATE DE LA VISITE</b>	<b>06/12/2019</b>	<b>Date de la commande</b>	06/11/2019
<b>ACCOMPAGNATEUR</b>	MR PRADINES LIONEL		
<b>OPERATEUR DE REPERAGE</b>	Alexandre ANGELETTI		
<b>LE PRESENT RAPPORT EST ETABLI PAR UNE PERSONNE DONT LES COMPETENCES SONT CERTIFIEES PAR</b>	I.CERT - Parc Edonia - Bâtiment G - Rue de la Terre Victoria - 35760 SAINT GREGOIRE (CPDI 4546)		
<b>CONTRAT D'ASSURANCE</b>	MMA IARD - n°127.106.241 valide jusqu'au 31 décembre 2019		
<b>LABORATOIRE ACCREDITE (ANALYSE)</b>	Néant

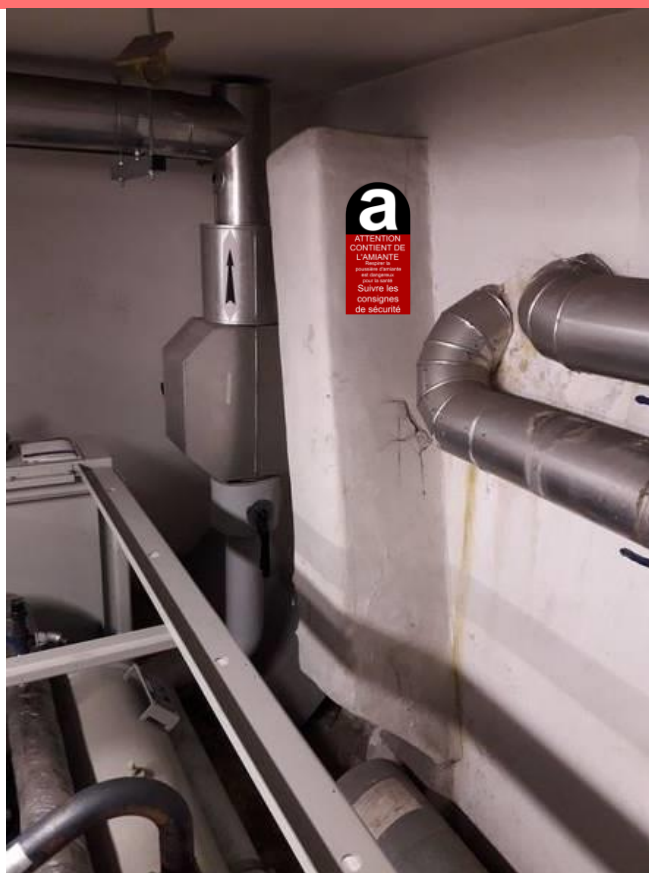
Pièce ou Local	Production eau glacé (Sous-sol 2)
Composant de la construction	Conduit
Partie du composant	Fibre ciment
Présence d'amiante	<b>Oui</b>
Plan N°	/

- Contrôler périodiquement que l'état de dégradation des matériaux et produits concernés ne s'aggrave pas et, le cas échéant, que leur protection demeure en bon état de conservation ;
- Rechercher, le cas échéant, les causes de dégradation et prendre les mesures appropriées pour les supprimer.

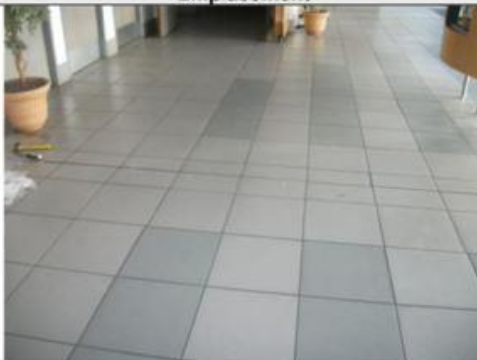
Nom du client	Numéro de dossier	Pièce ou local
CAISSE NATIONALE MILITAIRE CNMSS	17-07-004992	RDC - Hall d'entrée
Matériau	Date de prélèvement	Nom de l'opérateur
Ragréage - Colle de carrelage	12/07/2017	PETIPA DOMINIQUE
Localisation	Résultat	
Sol - Sol	absence d'amiante

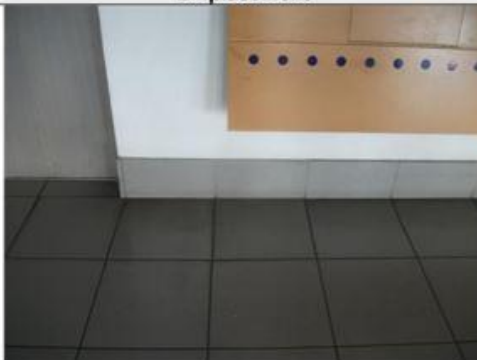
**PRELEVEMENT : P002**

Nom du client	Numéro de dossier	Pièce ou local
CAISSE NATIONALE MILITAIRE CNMSS	17-07-004992	RDC - Hall d'entrée
Matériau	Date de prélèvement	Nom de l'opérateur
Plinthe - Colle	12/07/2017	PETIPA DOMINIQUE
Localisation	Résultat	
Plinthes -	absence d'amiante

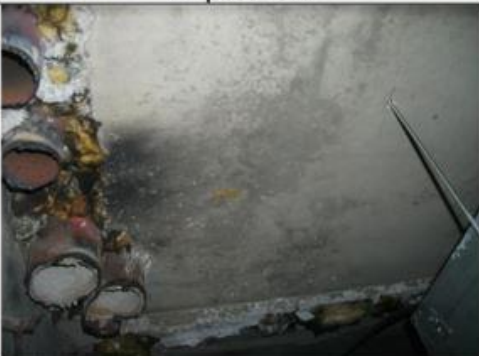
PRELEVEMENT : P006		
Nom du client	Numéro de dossier	Pièce ou local
CAISSE NATIONALE MILITAIRE CNMSS	17-07-004992	RDC - Hall d'entrée
Matériau	Date de prélèvement	Nom de l'opérateur
Béton	12/07/2017	PETIPA DOMINIQUE
Localisation		Résultat
Plafond -		absence d'amiante
Emplacement

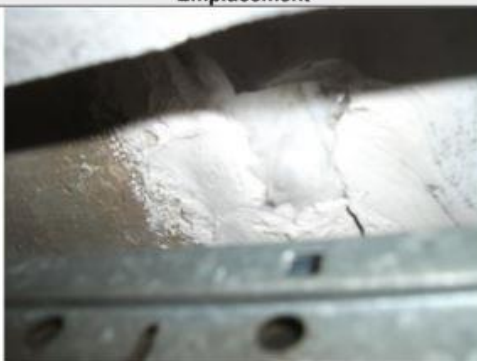
PRELEVEMENT : P007		
Nom du client	Numéro de dossier	Pièce ou local
CAISSE NATIONALE MILITAIRE CNMSS	17-07-004992	RDC - Hall d'entrée
Matériau	Date de prélèvement	Nom de l'opérateur
Joint de dilatation	12/07/2017	PETIPA DOMINIQUE
Localisation		Résultat
Plafond -		absence d'amiante
Emplacement

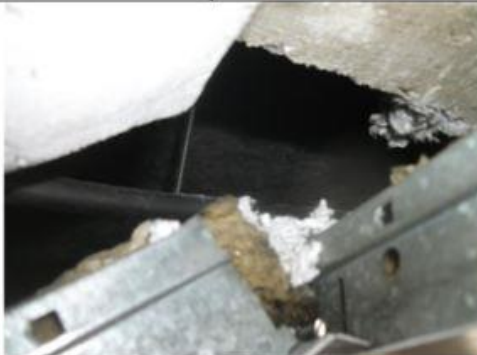
PRELEVEMENT : P008		
Nom du client	Numéro de dossier	Pièce ou local
CAISSE NATIONALE MILITAIRE CNMSS	17-07-004992	RDC - Hall d'entrée
Matériau	Date de prélèvement	Nom de l'opérateur
Béton - Flocage	12/07/2017	PETIPA DOMINIQUE
Localisation		Résultat
Plafond -		absence d'amiante
Emplacement
