AVENANT AU PLAN DE RETRAIT N° PRC-DEB-2013-42

Centre CNMSS de Toulon – Bâtiment Brun

Remplacement des groupes froids
du bâtiment BRON

Rapport de mission de repérage des matériaux et produits contenant de l'amiante avant réalisation de travaux

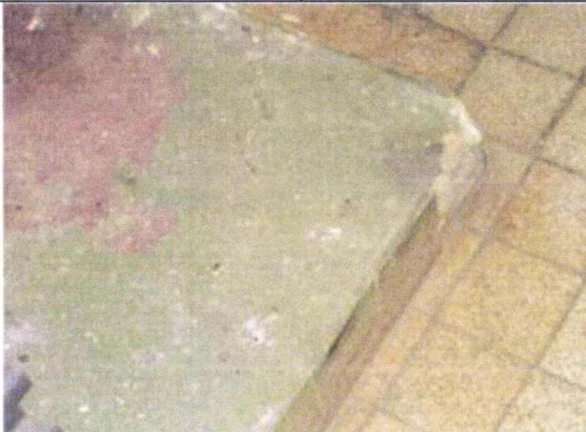
PRELEVEMENT : P001

Nom du client	Numéro de dossier	Pièce ou local
	12-11-010288	groupe froid 1
Matériau	Date de prélèvement	Nom de l'opérateur
Béton	16/11/2012	PETIPA DOMINIQUE
Localisation		
Sol		
Emplacement		
Groupe 1

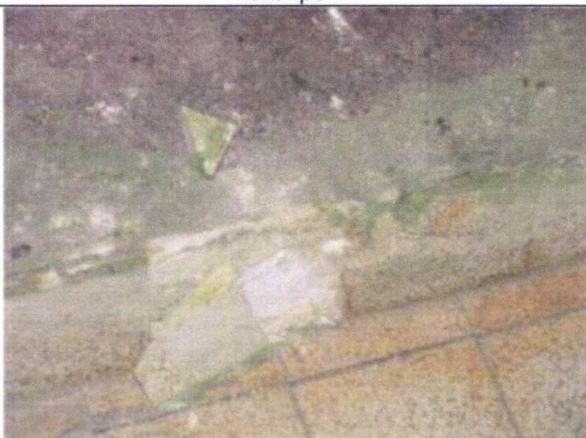
PRELEVEMENT : P002

Nom du client	Numéro de dossier	Pièce ou local
	12-11-010288	groupe froid 1
Matériau	Date de prélèvement	Nom de l'opérateur
Plinthe - Colle	16/11/2012	PETIPA DOMINIQUE
Localisation		
Mur		
Emplacement		
Groupe 1

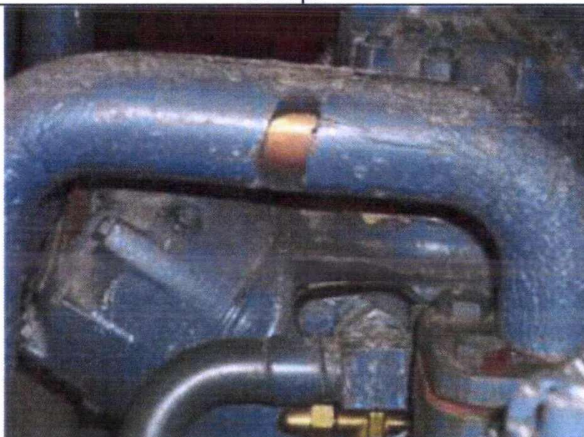
PRELEVEMENT : P003

Nom du client	Numéro de dossier	Pièce ou local
	12-11-010288	groupe froid 1
Matériau	Date de prélèvement	Nom de l'opérateur
Isolant noir	16/11/2012	PETIPA DOMINIQUE

Conduit de fluides n°1

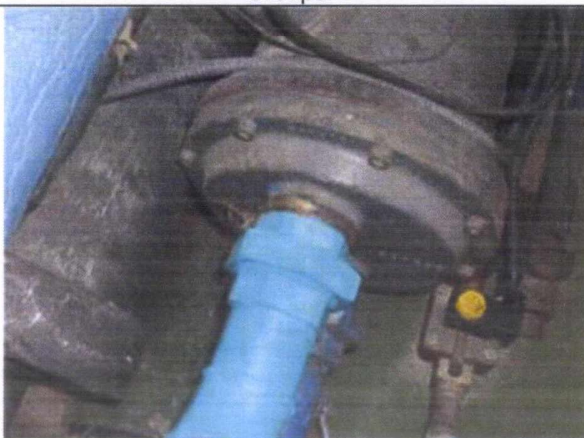
PRELEVEMENT : P004

Nom du client	Numéro de dossier	Pièce ou local
	12-11-010288	groupe froid 1
Matériau	Date de prélèvement	Nom de l'opérateur
Tresses	16/11/2012	PETIPA DOMINIQUE

Conduit de fluides n°2

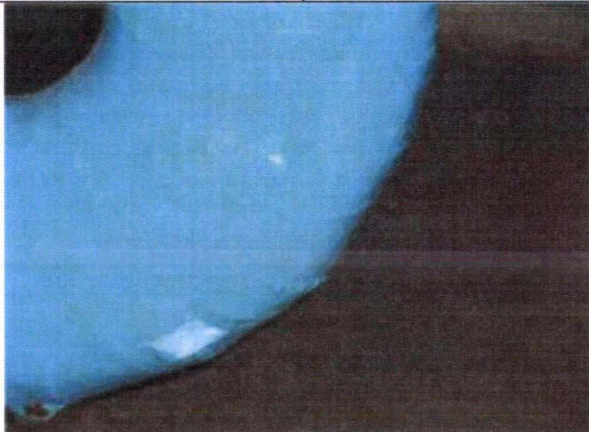
PRELEVEMENT : P005		
Nom du client	Numéro de dossier	Pièce ou local
	12-11-010288	groupe froid 1
Matériau	Date de prélèvement	Nom de l'opérateur
Enveloppe de calorifuge	16/11/2012	PETIPA DOMINIQUE
Localisation		
Conduit de fluides n°3		
Emplacement		
Groupe 1

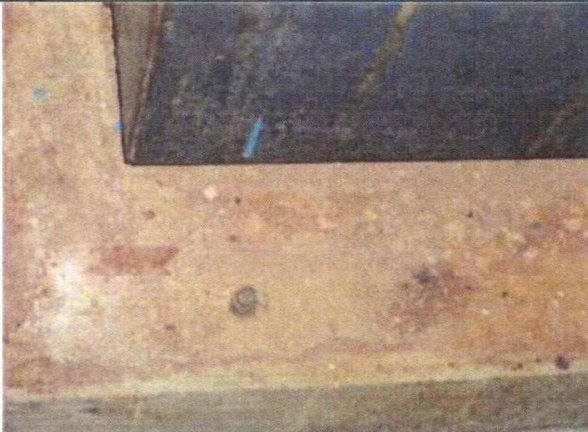
PRELEVEMENT : P007

Nom du client	Numéro de dossier	Pièce ou local
	12-11-010288	groupe froid 2
Matériau	Date de prélèvement	Nom de l'opérateur
Béton	16/11/2012	PETIPA DOMINIQUE
Localisation		
Sol		
Emplacement		
Groupe 2

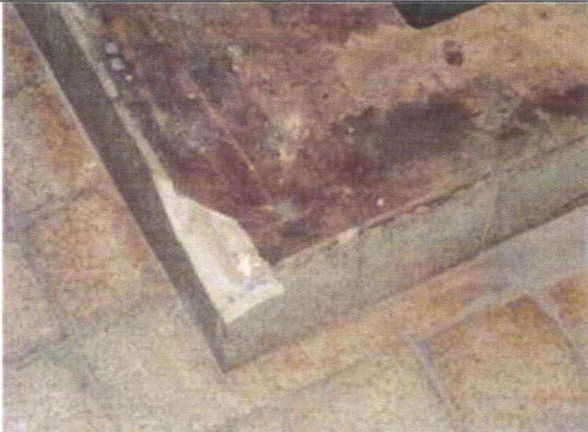
PRELEVEMENT : P008

Nom du client	Numéro de dossier	Pièce ou local
	12-11-010288	groupe froid 2
Matériau	Date de prélèvement	Nom de l'opérateur
Plinthe - Colle	16/11/2012	PETIPA DOMINIQUE
Localisation		
Mur		
Emplacement		
Groupe 2

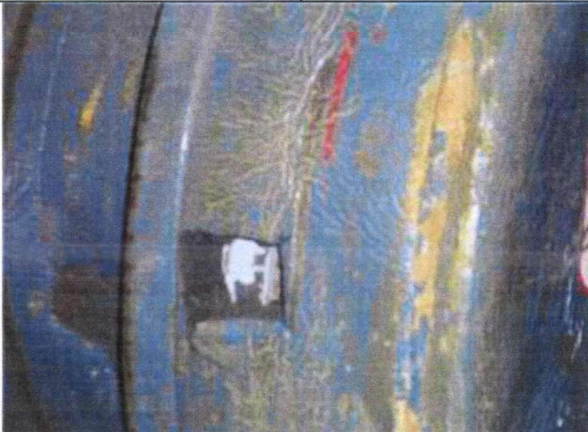
PRELEVEMENT : P009

Nom du client	Numéro de dossier	Pièce ou local
	12-11-010288	groupe froid 2
Matériau	Date de prélèvement	Nom de l'opérateur
Isolant noir	16/11/2012	PETIPA DOMINIQUE
Localisation		
Conduit de fluides n°1		
Emplacement		
Groupe 2

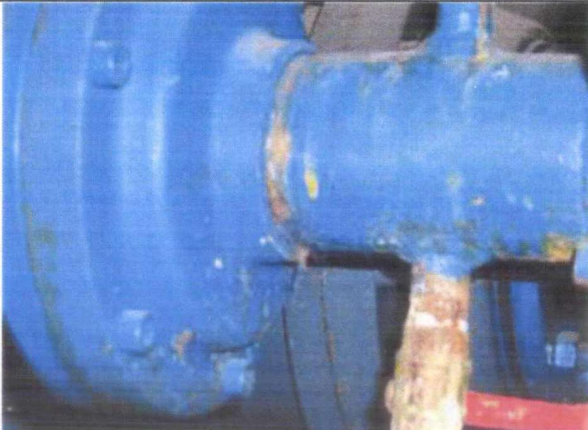
PRELEVEMENT : P010

Nom du client	Numéro de dossier	Pièce ou local
	12-11-010288	groupe froid 2
Matériau	Date de prélèvement	Nom de l'opérateur
Tresses	16/11/2012	PETIPA DOMINIQUE
Localisation		
Conduit de fluides n°2		
Emplacement		
Groupe 2

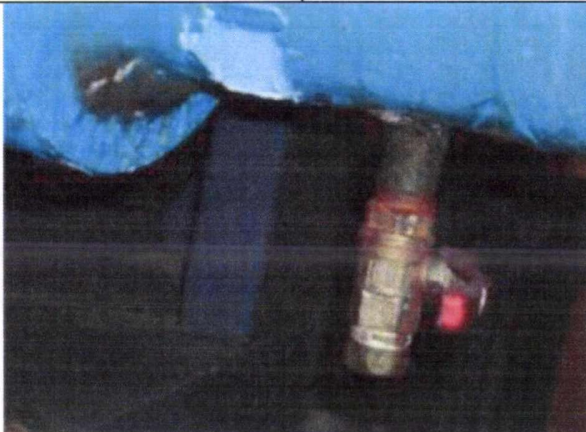
PRELEVEMENT : P011

Nom du client	Numéro de dossier	Pièce ou local
	12-11-010288	groupe froid 2
Matériau	Date de prélèvement	Nom de l'opérateur
Enveloppe de calorifuge	16/11/2012	PETIPA DOMINIQUE
Localisation		
Conduit de fluides n°3 -		
Emplacement		
Groupe 2

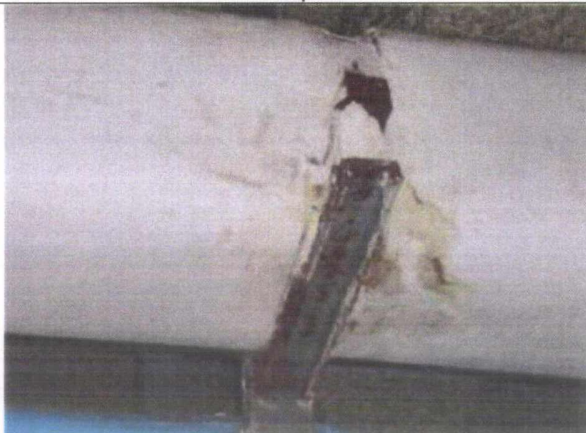
PRELEVEMENT : P012

Nom du client	Numéro de dossier	Pièce ou local
	12-11-010288	groupe froid 2
Matériau	Date de prélèvement	Nom de l'opérateur
Calorifugeage blanc - Enveloppe de calorifuge	16/11/2012	PETIPA DOMINIQUE
Localisation		
Conduit de fluides n°4		
Emplacement		
Groupe 2
