PLAN DE RETRAIT ET D'ENCAPSULAGE

Travaux :
Recouvrement de 2 socles de groupe froid contenant de l'amiante

Adresse :
Centre CNMSS de Toulon
Bâtiment Brun
247, avenue Jacques Cartier
83090 Toulon Cedex 9

Référence : PRC-DEB-2013-42

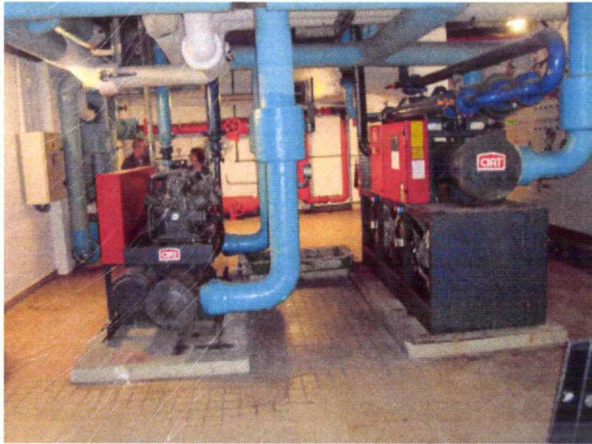
Photographies n°1 : Vue des 2 groupes froids

Avant toute intervention de notre part, les groupes froids seront évacués du site pour permettre le recouvrement de leurs socles.

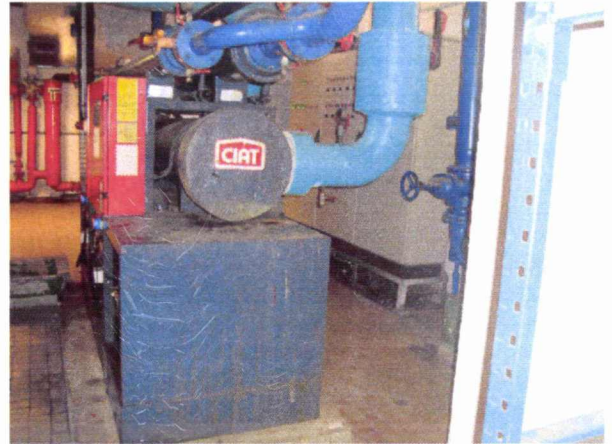
Photographie n°2 : Vue d'un groupe froid

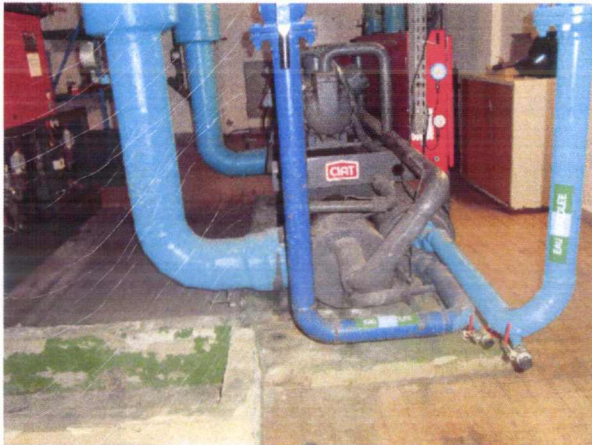
Photographie n°3 : Vue d'un socle

Préalablement au recouvrement, les plinthes et la partie supérieure des socles seront intégralement aspirés (aspirateur avec filtre THE). Par la suite, du fixateur sera appliqué sur toute la surface des plinthes et des socles.

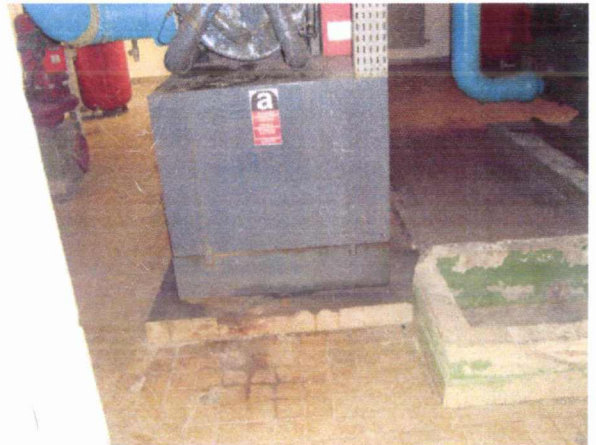
Photographie n°4 : Vue du 2° socle

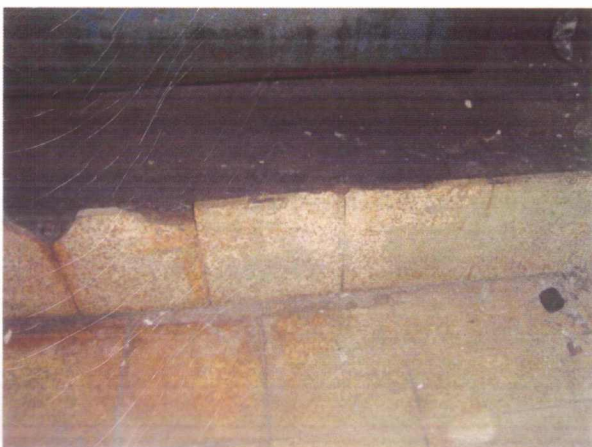
Photographie n°3 : Vue des plinthes

- Colle amiantée sous plinthe, représentant un linéaire de 16,5 m. Egalement, les socles béton entourés par les plinthes seront eux aussi recouvert, même s'ils ne sont pas amiantés

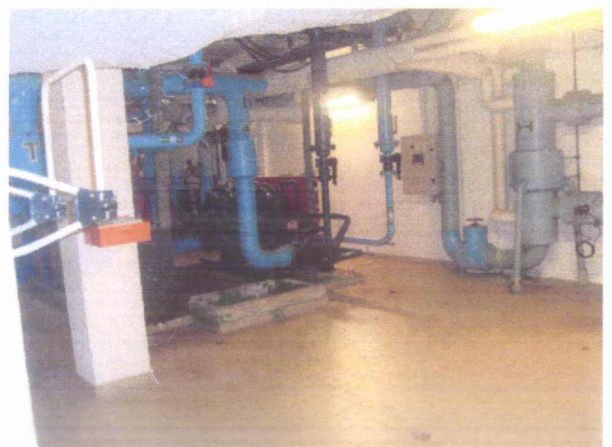
Photographie n°4 : Vue de d'une partie de la
salle des groupes froids

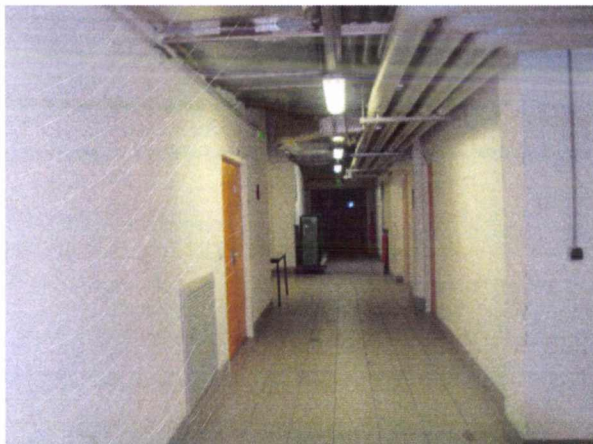
Photographie n°3 : Vue d'une partie du couloir pour sortie du big bag amiante

Les déchets d'EPI/EPC seront évacués à l'issue des travaux. Ils seront évacués en big bag amiante. Le faible poids du conditionnement permettra son évacuation par manutention manuelle par 1 seul opérateur. Pour sa sortie il devra emprunter le couloir du sous-sol menant vers l'extérieur (environ 180 m de longueur). Une heure de sortie devra être définie afin d'éviter le croisement avec le personnel de la CNMSS.

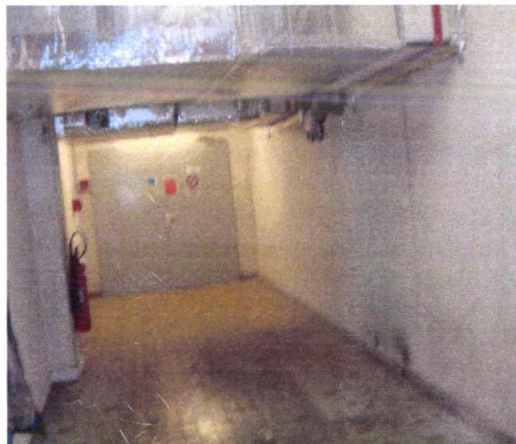
Photographie n°4 : Vue de l'accès vers la salle des groupes froids

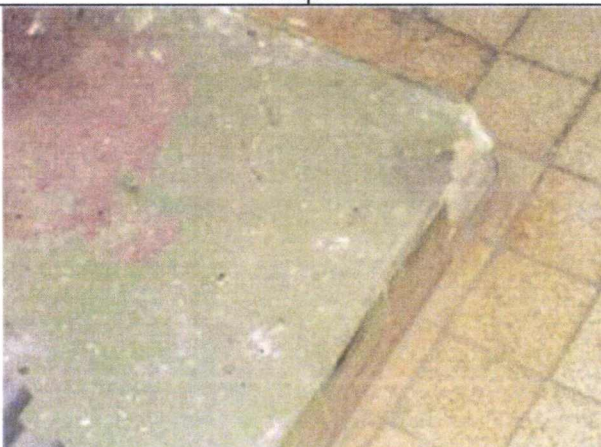
PRELEVEMENT : P001

Nom du client	Numéro de dossier	Pièce ou local
	12-11-010288	groupe froid 1
Matériau	Date de prélèvement	Nom de l'opérateur
Béton	16/11/2012	PETIPA DOMINIQUE
Localisation		
Sol		
Emplacement		
Groupe 1

N° Pièce	Pièce	Etage	Elément	Repérage	Matériau / Produit	Référence prélèvement	Présence	Etat de dégradation
1	groupe froid 1	1er SS	Sol		Béton	P001	N	
1	groupe froid 1	1er SS	Mur		Plinthe - Colle	P002	A	
1	groupe froid 1	1er SS	Conduit de fluides n°1		Isolant noir	P003	N	
1	groupe froid 1	1er SS	Conduit de fluides n°2		Tresses	P004	N	
1	groupe froid 1	1er SS	Conduit de fluides n°3		Enveloppe de calorifuge	P005	N	
1	groupe froid 1	1er SS	Conduit de fluides n°4		Calorifugeage blanc - Enveloppe de calorifuge	P006	N	
2	groupe froid 2	1er SS	Conduit de fluides n°1		Isolant noir	P009	N	
2	groupe froid 2	1er SS	Conduit de fluides n°2		Tresses	P010	N	
2	groupe froid 2	1er SS	Conduit de fluides n°3		Enveloppe de calorifuge	P011	N	
2	groupe froid 2	1er SS	Conduit de fluides n°4		Calorifugeage blanc - Enveloppe de calorifuge	P012	N	
2	groupe froid 2	1er SS	Mur		Plinthe - Colle	P008	A	
2	groupe froid 2	1er SS	Sol		Béton	P007	N

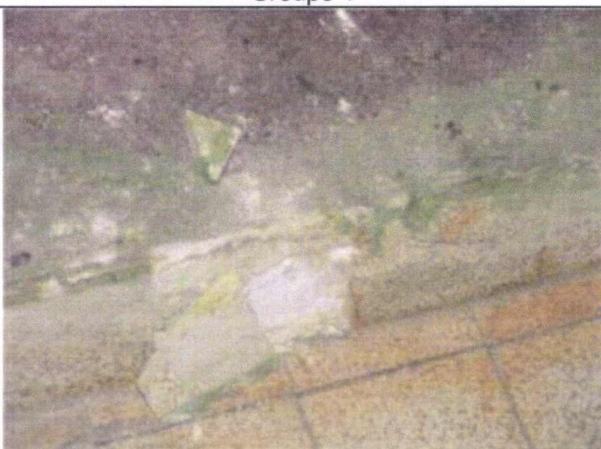
PRELEVEMENT : P002

Nom du client	Numéro de dossier	Pièce ou local
	12-11-010288	groupe froid 1
Matériau	Date de prélèvement	Nom de l'opérateur
Plinthe - Colle	16/11/2012	PETIPA DOMINIQUE
Localisation		
Mur		
Emplacement		
Groupe 1

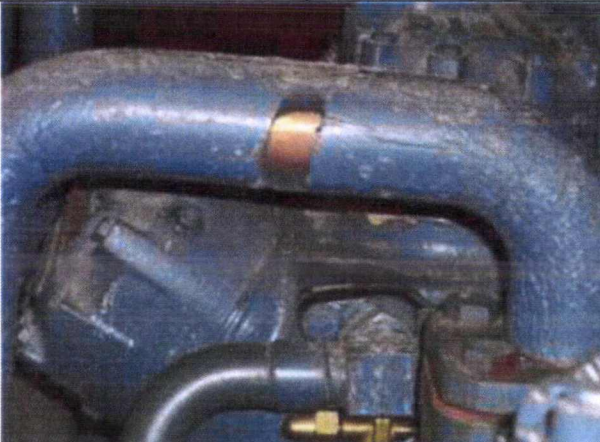
PRELEVEMENT : P003		
Nom du client	Numéro de dossier	Pièce ou local
	12-11-010288	groupe froid 1
Matériau	Date de prélèvement	Nom de l'opérateur
Isolant noir	16/11/2012	PETIPA DOMINIQUE
Localisation		
Conduit de fluides n°1		
Emplacement		
Groupe 1

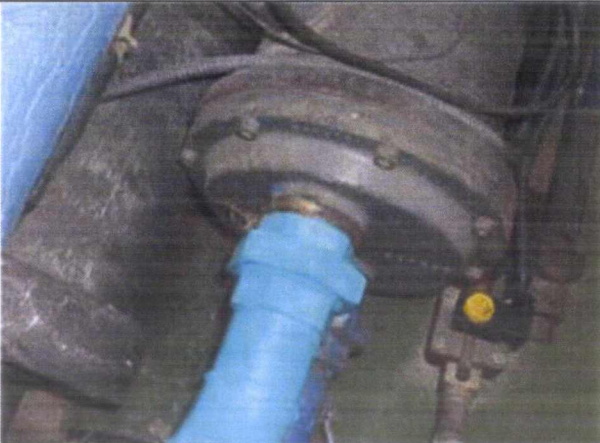
PRELEVEMENT : P004		
Nom du client	Numéro de dossier	Pièce ou local
	12-11-010288	groupe froid 1
Matériau	Date de prélèvement	Nom de l'opérateur
Tresses	16/11/2012	PETIPA DOMINIQUE
Localisation		
Conduit de fluides n°2		
Emplacement		
Groupe 1

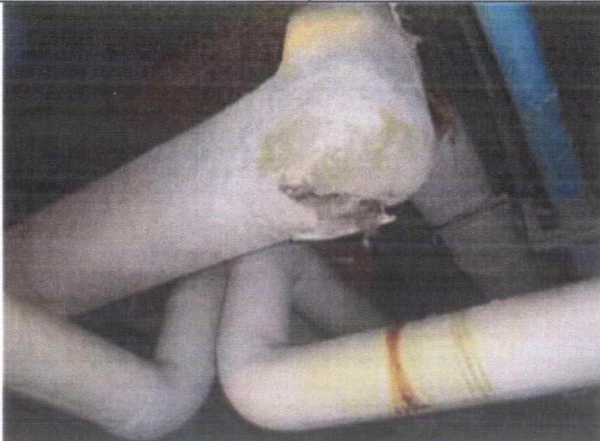
PRELEVEMENT : P006		
Nom du client	Numéro de dossier	Pièce ou local
	12-11-010288	groupe froid 1
Matériau	Date de prélèvement	Nom de l'opérateur
Calorifugeage blanc - Enveloppe de calorifuge	16/11/2012	PETIPA DOMINIQUE
Localisation		
Conduit de fluides n°4		
Emplacement		
Groupe 1

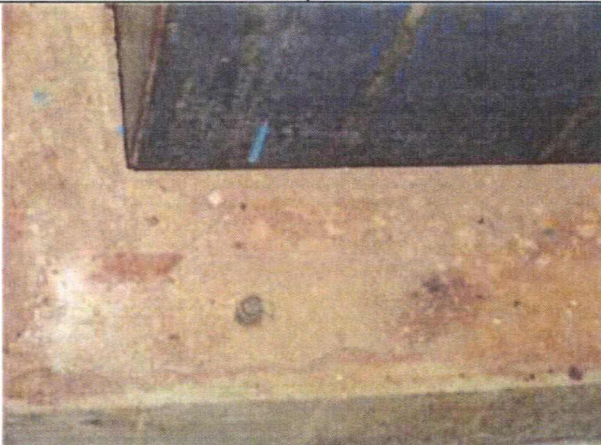
PRELEVEMENT : P007		
Nom du client	Numéro de dossier	Pièce ou local
	12-11-010288	groupe froid 2
Matériau	Date de prélèvement	Nom de l'opérateur
Béton	16/11/2012	PETIPA DOMINIQUE
Localisation		
Sol		
Emplacement		
Groupe 2

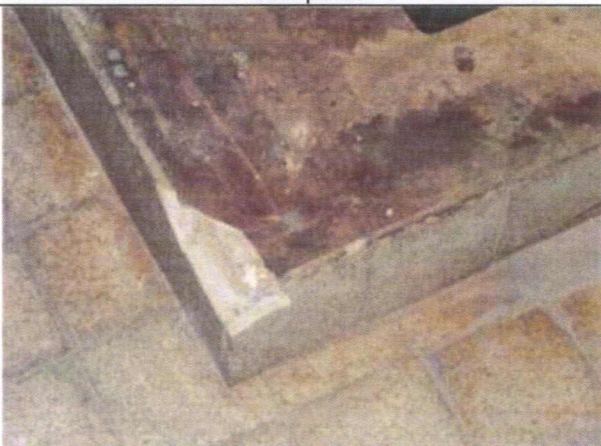
PRELEVEMENT : P008		
Nom du client	Numéro de dossier	Pièce ou local
	12-11-010288	groupe froid 2
Matériau	Date de prélèvement	Nom de l'opérateur
Plinthe - Colle	16/11/2012	PETIPA DOMINIQUE
Localisation		
Mur		
Emplacement		
Groupe 2

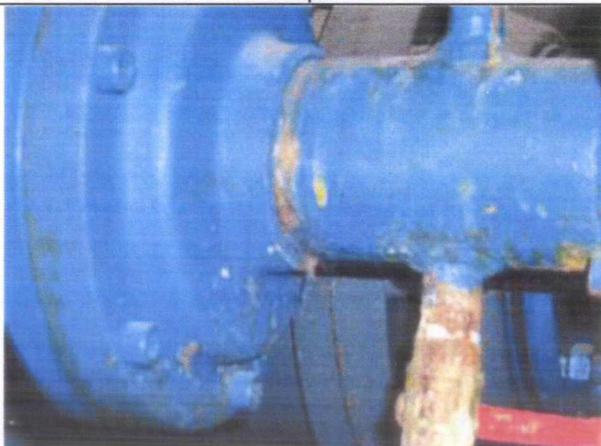
PRELEVEMENT : P010		
Nom du client	Numéro de dossier	Pièce ou local
	12-11-010288	groupe froid 2
Matériau	Date de prélèvement	Nom de l'opérateur
Tresses	16/11/2012	PETIPA DOMINIQUE
Localisation		
Conduit de fluides n°2		
Emplacement		
Groupe 2

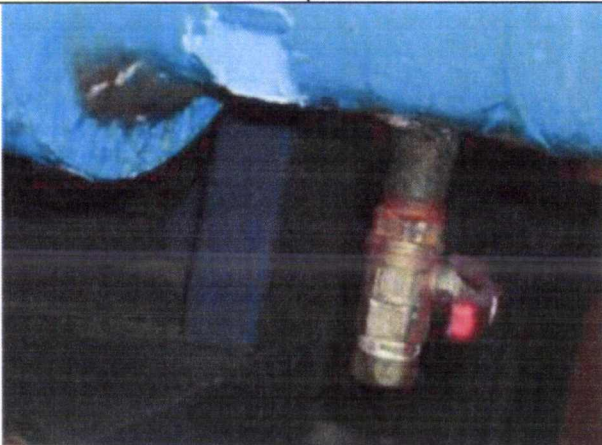
PRELEVEMENT : P011		
Nom du client	Numéro de dossier	Pièce ou local
	12-11-010288	groupe froid 2
Matériau	Date de prélèvement	Nom de l'opérateur
Enveloppe de calorifuge	16/11/2012	PETIPA DOMINIQUE
Localisation		
Conduit de fluides n°3 -		
Emplacement		
Groupe 2

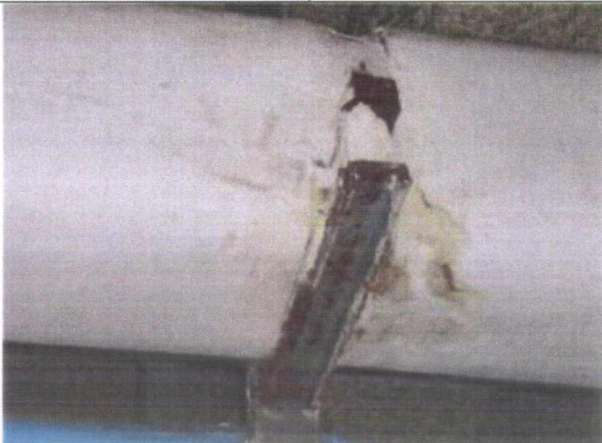
PRELEVEMENT : P012		
Nom du client	Numéro de dossier	Pièce ou local
	12-11-010288	groupe froid 2
Matériau	Date de prélèvement	Nom de l'opérateur
Calorifugeage blanc - Enveloppe de calorifuge	16/11/2012	PETIPA DOMINIQUE
Localisation		
Conduit de fluides n°4		
Emplacement		
Groupe 2
