Rapport de repérage des matériaux et produits contenant de l'amiante avant réalisation de travaux dans un immeuble bâti

Adresse : 247 Avenue Jacques Cartier 83000 TOULON

Désignation : CNMSS - Y501 - Y502 - B587 - B589

Date de repérage : 27/11/2023

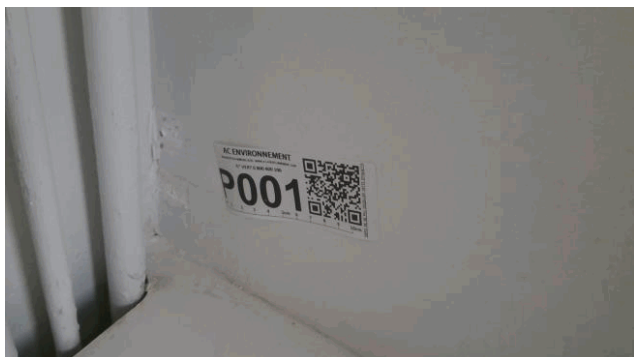
002ER749685 n°1 - 1 (P1) - Locaux CNMSS - Vol 5
(W.C)

Localisation	Categorie	Composant	Partie de composant	Réf action	Description	Précision	Ref photo	Ref prél.	Descriptif	Résultat	Conclusion
Vol 5 (W.C)	Parois verticales intérieures et enduits	Murs et cloisons	Jonction entre panneaux préfabriqués	P1	Réalisation d'un prélèvement	Pièce humide	002ER74 9685 n°1 - 1	P1	Peinture / Enduit / Papier / Enduit - Effritable / Effritable / Souple Fibreux / Effritable - Blanc / Blanc / Beige / Beige	Négatif	Négatif sur analyse
Vol 5 (W.C)	Parois verticales intérieures et enduits	Murs et cloisons	Enduits plâtre	P2	Réalisation d'un prélèvement	Pièce humide	002ER74 9685 n°2 - 1	P2	Peinture / Enduit - Effritable / Effritable - Blanc Beige / Blanc	Négatif	Négatif sur analyse
Vol 4 (Dégagement 3)	Parois verticales intérieures et enduits	Murs et cloisons	Jonction entre panneaux préfabriqués	P3	Réalisation d'un prélèvement		002ER74 9685 n°3 - 1	P3	Peinture / Enduit / Papier / Enduit - Effritable / Effritable / Souple Fibreux / Effritable - Blanc / Blanc Beige / Beige / Blanc	Négatif	Négatif sur analyse

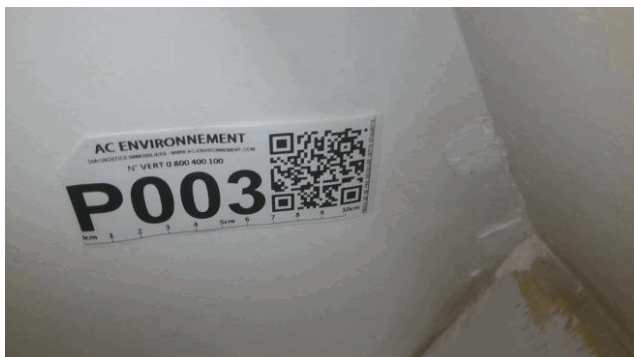
002ER749685 n°3 - 1 (P3) - Locaux CNMSS - Vol 4
(Dégagement 3)

Vol 3 (Dégagement 2)	Parois verticales intérieures et enduits	Murs et cloisons	Jonction entre panneaux préfabriqués	S1	Sondage et extension de la ZPSO du prélèvement P3		002ER74 9685 n°3 - 1	P3	Peinture / Enduit / Papier / Enduit - Effritable / Effritable / Souple Fibreux / Effritable - Blanc / Blanc Beige / Beige / Blanc	Négatif	Négatif sur analyse
Vol 1 (Dégagement 1)	Parois verticales intérieures et enduits	Murs et cloisons	Jonction entre panneaux préfabriqués	S2	Sondage et extension de la ZPSO du prélèvement P3		002ER74 9685 n°3 - 1	P3	Peinture / Enduit / Papier / Enduit - Effritable / Effritable / Souple Fibreux / Effritable - Blanc / Blanc Beige / Beige / Blanc	Négatif	Négatif sur analyse

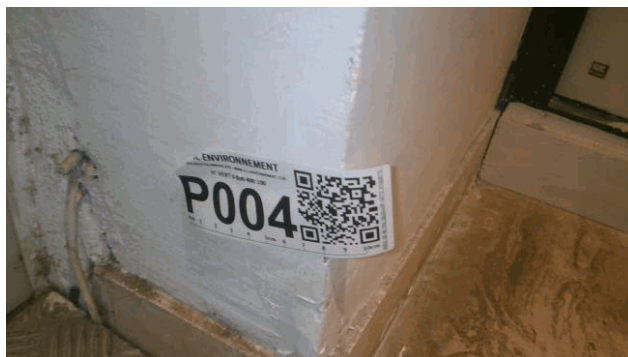
002ER749685 n°4 - 1 (P4) - Locaux CNMSS - Vol 4
(Dégagement 3)

Vol 3 (Dégagement 2)	Parois verticales intérieures et enduits	Murs et cloisons	Enduits ciment	S4	Sondage et extension de la ZPSO du prélèvement P4		002ER74 9685 n°4 - 1	P4	Peinture / Enduit / Matériau / Ciment - Effritable / Effritable / Dur / Dur - Blanc / Blanc / Beige Blanc / Gris	Négatif	Négatif sur analyse
Vol 1 (Dégagement 1)	Parois verticales intérieures et enduits	Murs et cloisons	Enduits ciment	S5	Sondage et extension de la ZPSO du prélèvement P4		002ER74 9685 n°4 - 1	P4	Peinture / Enduit / Matériau / Ciment - Effritable / Effritable / Dur / Dur - Blanc / Blanc / Beige Blanc / Gris	Négatif	Négatif sur analyse
