DOSSIER DE DIAGNOSTICS TECHNIQUES

<u>Bien</u> :	Bureaux
<u>Adresse</u> :	Bt BRUN
	247 avenue JACQUES CARTIER
	83000 TOULON
<u>Numéro de lot</u> :	NC
<u>Référence Cadastre</u> :	NC

Rapport de mission de repérage des matériaux et produits contenant de l'amiante avant réalisation de travaux

Démolition des sols ,auvent béton,dépose des menuiseries extérieures

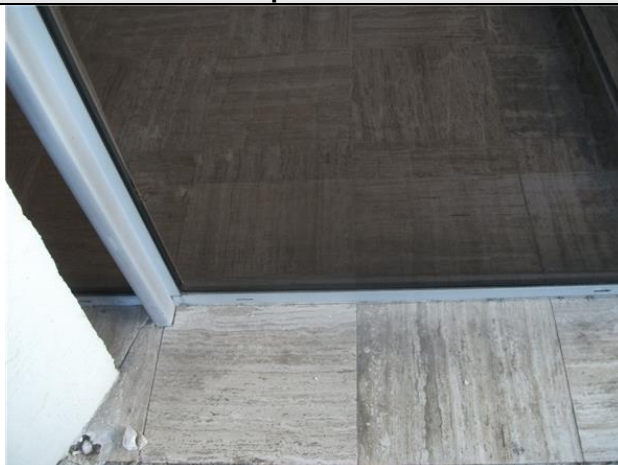
PRELEVEMENT : P001

Nom du client	Numéro de dossier	Pièce ou local
CAISSE NATIONALE MILITAIRE CNMSS	17-07-004981	RDC - Parvis
Matériau	Date de prélèvement	Nom de l'opérateur
Ragréage - Colle de carrelage	12/07/2017	PETIPA DOMINIQUE
Localisation		Résultat
Sol		absence d'amiante
Emplacement

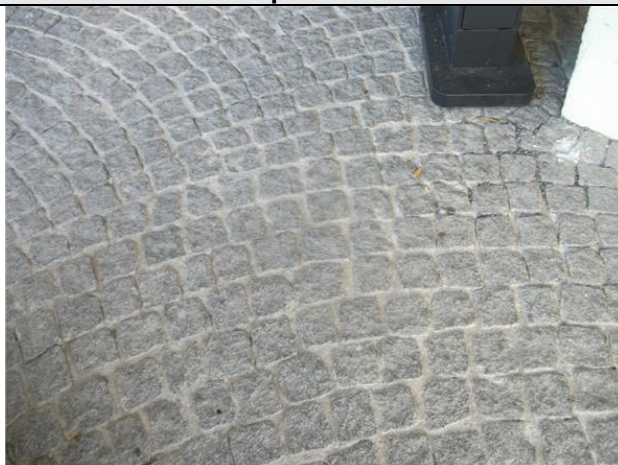
PRELEVEMENT : P002

PRÉLÈVEMENT F-1002		
Nom du client	Numéro de dossier	Pièce ou local
CAISSE NATIONALE MILITAIRE CNMSS	17-07-004981	RDC - Parvis
Matériau	Date de prélèvement	Nom de l'opérateur
Ragréage - Colle pavé	12/07/2017	PETIPA DOMINIQUE
Localisation		Résultat
Sol		absence d'amiante
Emplacement

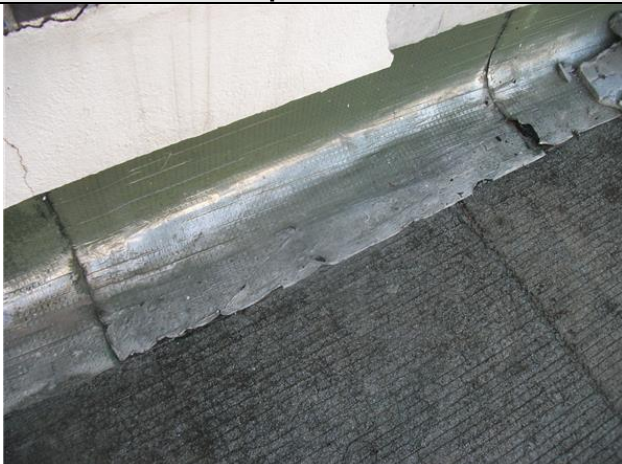
PRELEVEMENT : P003		
Nom du client	Numéro de dossier	Pièce ou local
CAISSE NATIONALE MILITAIRE CNMSS	17-07-004981	1er - casquette
Matériau	Date de prélèvement	Nom de l'opérateur
Revêtement bitumineux vert	12/07/2017	PETIPA DOMINIQUE
Localisation		Résultat
Sol		absence d'amiante
Emplacement

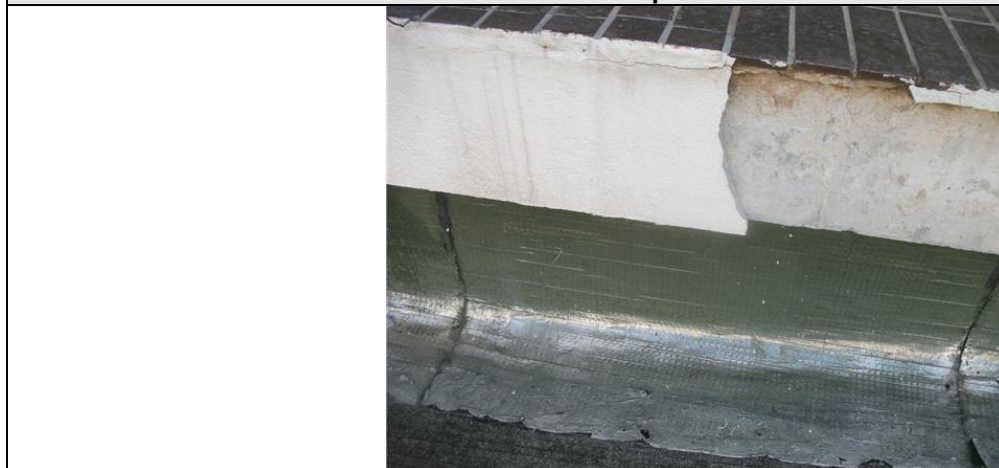
PRELEVEMENT : P005

Nom du client	Numéro de dossier	Pièce ou local
CAISSE NATIONALE MILITAIRE CNMSS	17-07-004981	1er - casquette
Matériau	Date de prélèvement	Nom de l'opérateur
Béton - Enduit	12/07/2017	PETIPA DOMINIQUE
Localisation	Résultat	
Mur	absence d'amiante

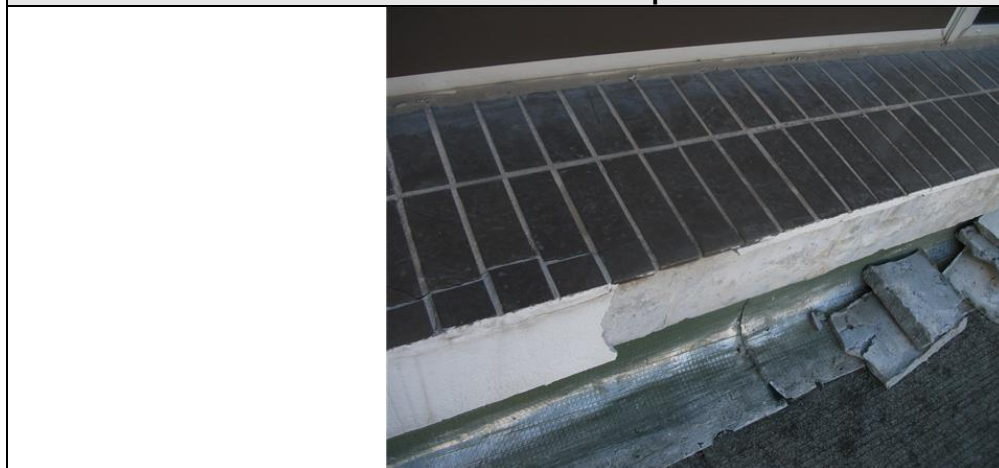
PRELEVEMENT : P006

Nom du client	Numéro de dossier	Pièce ou local
CAISSE NATIONALE MILITAIRE CNMSS	17-07-004981	1er - casquette
Matériau	Date de prélèvement	Nom de l'opérateur
Colle de carrelage	12/07/2017	PETIPA DOMINIQUE
Localisation	Résultat	
Appuis de fenêtre	absence d'amiante

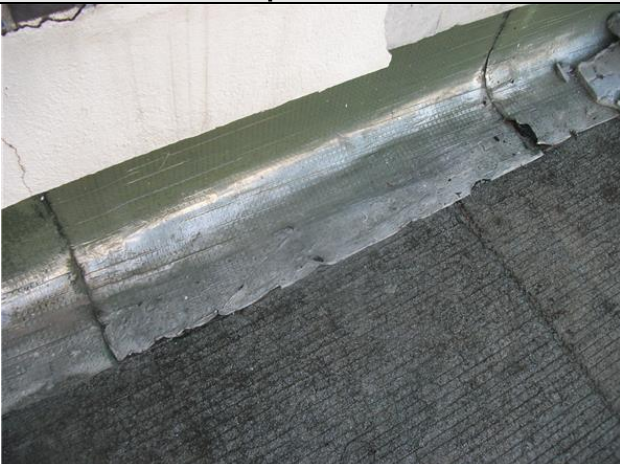
PRELEVEMENT : P007		
Nom du client	Numéro de dossier	Pièce ou local
CAISSE NATIONALE MILITAIRE CNMSS	17-07-004981	1er - casquette
Matériau	Date de prélèvement	Nom de l'opérateur
Revêtement bitumineux alu	12/07/2017	PETIPA DOMINIQUE
Localisation		Résultat
Sol		absence d'amiante
Emplacement

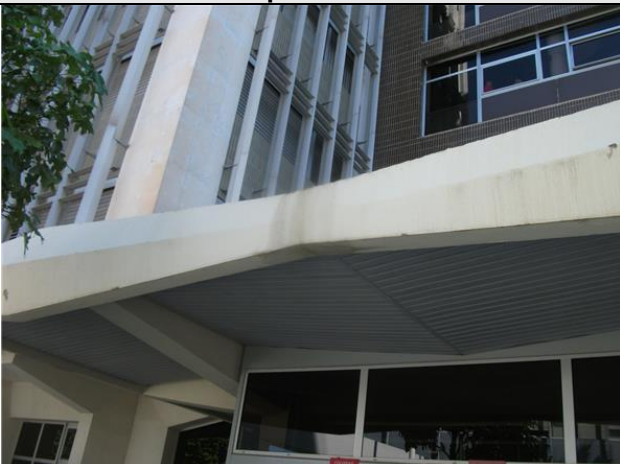
PRELEVEMENT : P008		
Nom du client	Numéro de dossier	Pièce ou local
CAISSE NATIONALE MILITAIRE CNMSS	17-07-004981	1er - casquette
Matériau	Date de prélèvement	Nom de l'opérateur
Béton	12/07/2017	PETIPA DOMINIQUE
Localisation		Résultat
Sol		absence d'amiante
Emplacement

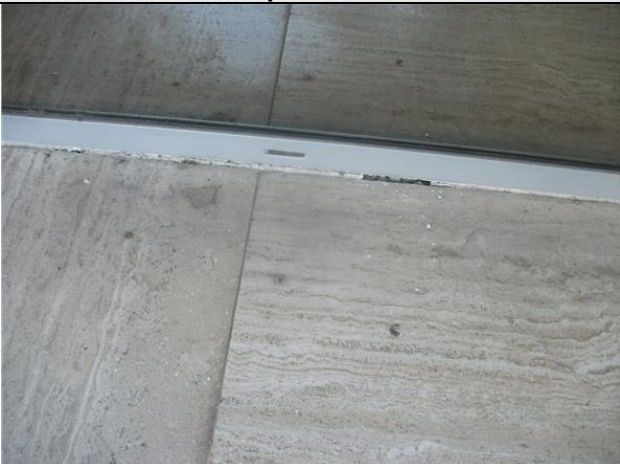
PRELEVEMENT : P009		
Nom du client	Numéro de dossier	Pièce ou local
CAISSE NATIONALE MILITAIRE CNMSS	17-07-004981	RDC - B018
Matériau	Date de prélèvement	Nom de l'opérateur
Joint	12/07/2017	PETIPA DOMINIQUE
Localisation		Résultat
baie vitrée - Sol		absence d'amiante
Emplacement

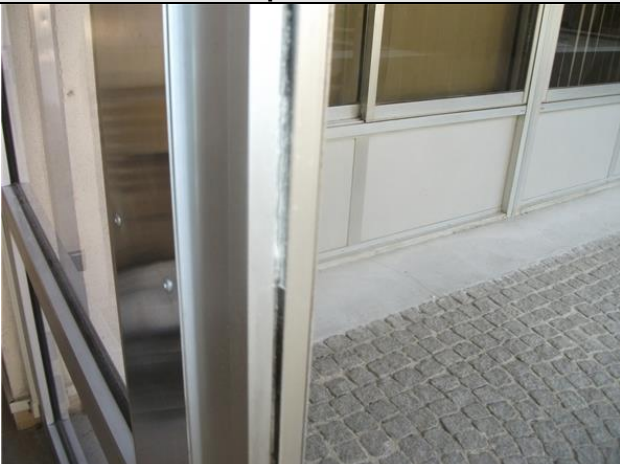
N°	partie d'immeuble	Etage	Elément	Zone	Matériau / Produit	Référence prélèvement	Présence
3	B018	RDC	baie vitrée intérieur	Sol	Mastic de fenêtre	P011	A

PRELEVEMENT : P011		
Nom du client	Numéro de dossier	Pièce ou local
CAISSE NATIONALE MILITAIRE CNMSS	17-07-004981	RDC - B018
Matériau	Date de prélèvement	Nom de l'opérateur
Mastic de fenêtre	12/07/2017	PETIPA DOMINIQUE
Localisation		Résultat
baie vitrée intérieur - Sol		Présence d'amiante
Emplacement

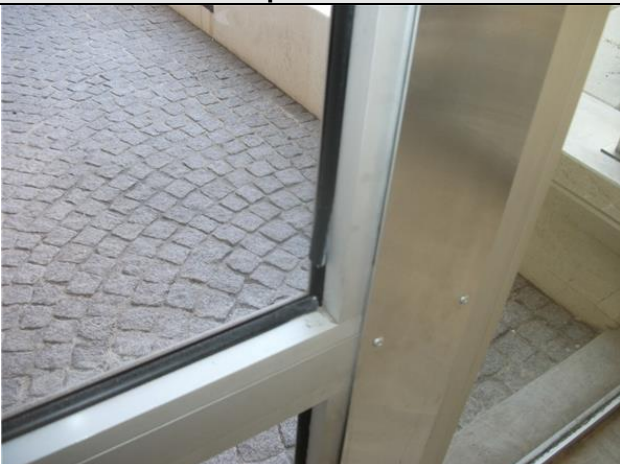
PRELEVEMENT : P012		
Nom du client	Numéro de dossier	Pièce ou local
CAISSE NATIONALE MILITAIRE CNMSS	17-07-004981	RDC - B018
Matériau	Date de prélèvement	Nom de l'opérateur
Joint noir	12/07/2017	PETIPA DOMINIQUE
Localisation		Résultat
baie vitrée - Sol		absence d'amiante
Emplacement

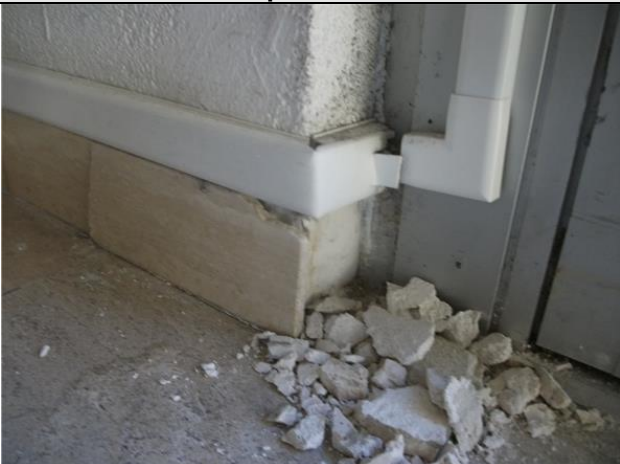
PRELEVEMENT : P013		
Nom du client	Numéro de dossier	Pièce ou local
CAISSE NATIONALE MILITAIRE CNMSS	17-07-004981	RDC - B018
Matériau	Date de prélèvement	Nom de l'opérateur
Plinthe - Colle	12/07/2017	PETIPA DOMINIQUE
Localisation	Résultat	
Murs	absence d'amiante	
Emplacement

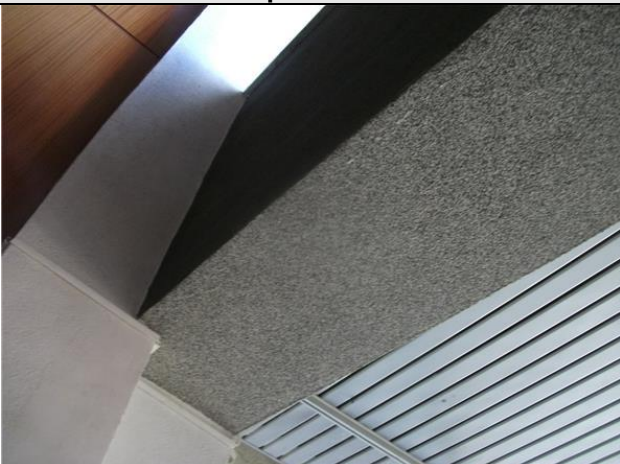
PRELEVEMENT : P014		
Nom du client	Numéro de dossier	Pièce ou local
CAISSE NATIONALE MILITAIRE CNMSS	17-07-004981	RDC - B018
Matériau	Date de prélèvement	Nom de l'opérateur
Enduit gris	12/07/2017	PETIPA DOMINIQUE
Localisation	Résultat	
Poutre	absence d'amiante	
Emplacement

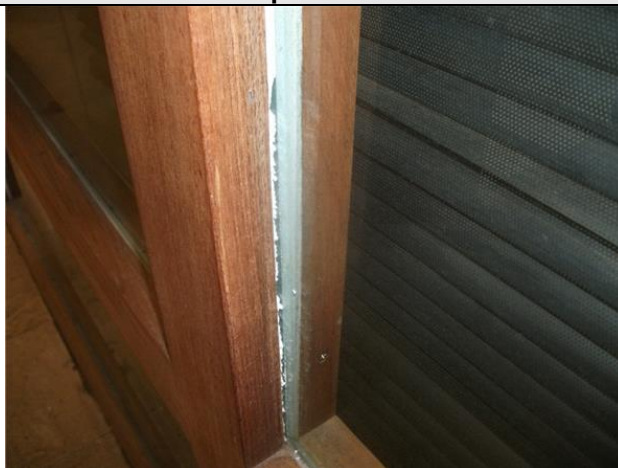
PRELEVEMENT : P015

Nom du client	Numéro de dossier	Pièce ou local
CAISSE NATIONALE MILITAIRE CNMSS	17-07-004981	RDC - B018
Matériau	Date de prélèvement	Nom de l'opérateur
Bois - mousse	12/07/2017	PETIPA DOMINIQUE
Localisation	Résultat	
paroi vitrée	absence d'amiante

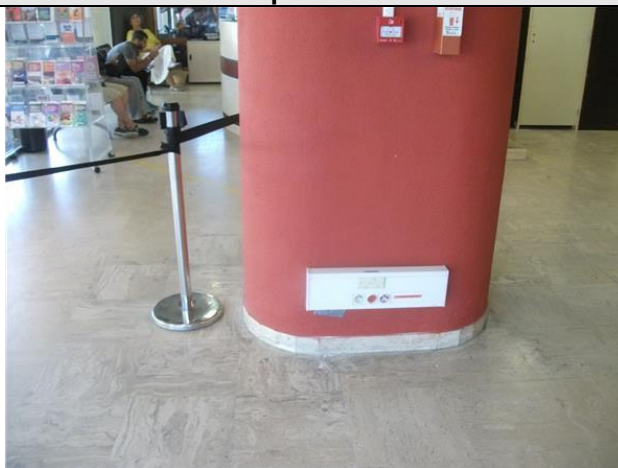
PRELEVEMENT : P016

Nom du client	Numéro de dossier	Pièce ou local
CAISSE NATIONALE MILITAIRE CNMSS	17-07-004981	RDC - B018
Matériau	Date de prélèvement	Nom de l'opérateur
Enduit rouge	12/07/2017	PETIPA DOMINIQUE
Localisation	Résultat	
Poteau	absence d'amiante

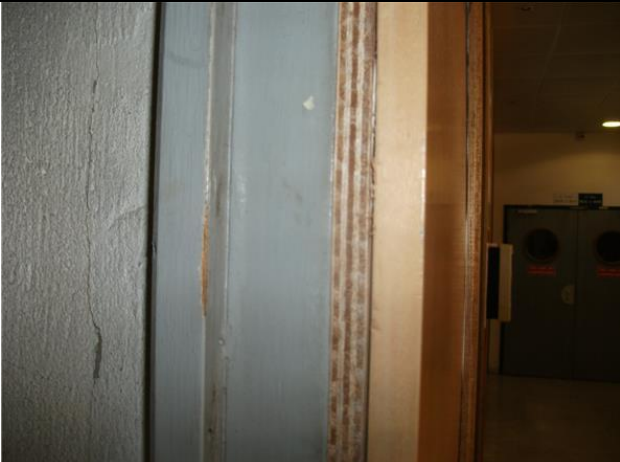
PRELEVEMENT : P017		
Nom du client	Numéro de dossier	Pièce ou local
CAISSE NATIONALE MILITAIRE CNMSS	17-07-004981	RDC - B018
Matériau	Date de prélèvement	Nom de l'opérateur
Bois - Colle	12/07/2017	PETIPA DOMINIQUE
Localisation		Résultat
paroi		absence d'amiante
Emplacement

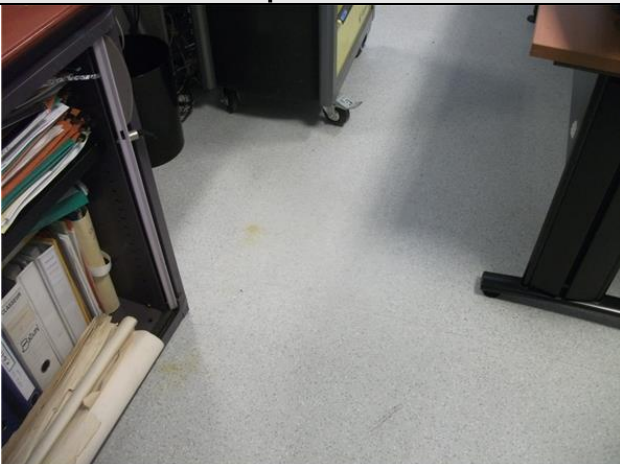
PRELEVEMENT : P018		
Nom du client	Numéro de dossier	Pièce ou local
CAISSE NATIONALE MILITAIRE CNMSS	17-07-004981	RDC - B045
Matériau	Date de prélèvement	Nom de l'opérateur
PVC - Colle	12/07/2017	PETIPA DOMINIQUE
Localisation		Résultat
Sol		absence d'amiante
Emplacement

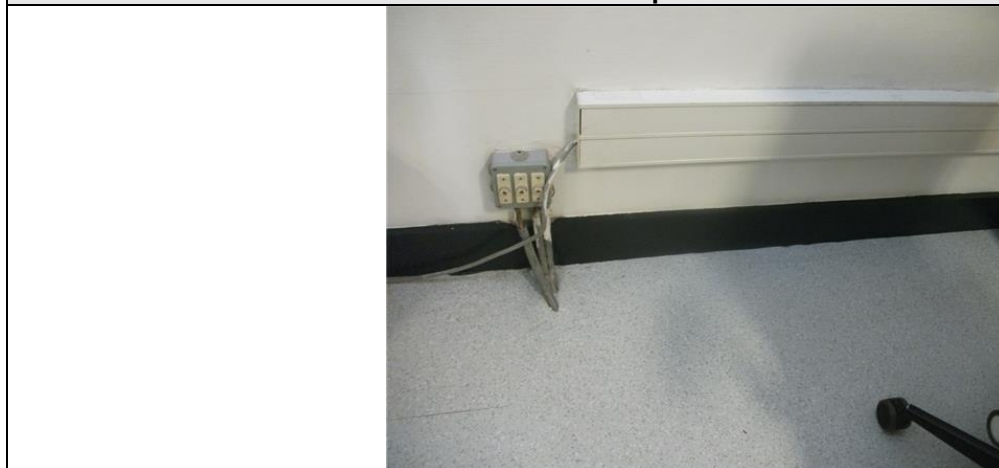
PRELEVEMENT : P019

Nom du client	Numéro de dossier	Pièce ou local
CAISSE NATIONALE MILITAIRE CNMSS	17-07-004981	RDC - B045
Matériau	Date de prélèvement	Nom de l'opérateur
Bois - Colle	12/07/2017	PETIPA DOMINIQUE
Localisation	Résultat	
Plinthes	absence d'amiante

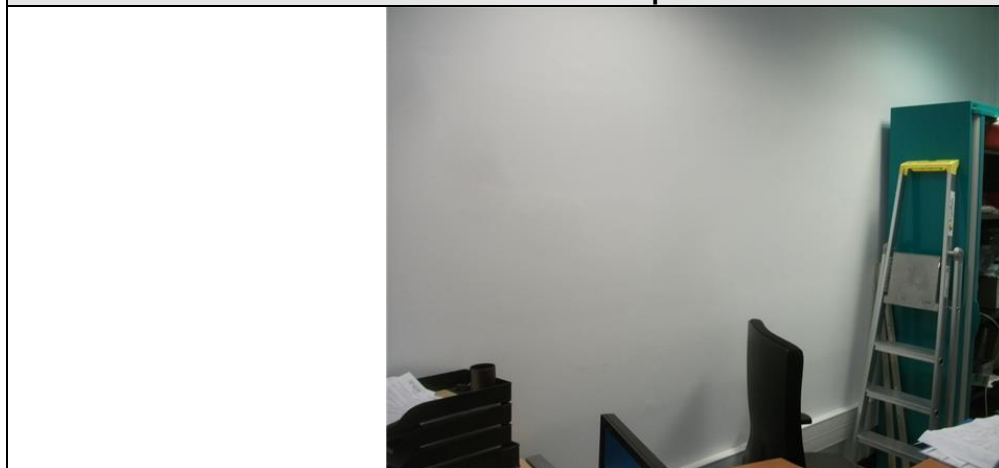
PRELEVEMENT : P020

Nom du client	Numéro de dossier	Pièce ou local
CAISSE NATIONALE MILITAIRE CNMSS	17-07-004981	RDC - B045
Matériau	Date de prélèvement	Nom de l'opérateur
Enduit	12/07/2017	PETIPA DOMINIQUE
Localisation	Résultat	
Murs	absence d'amiante

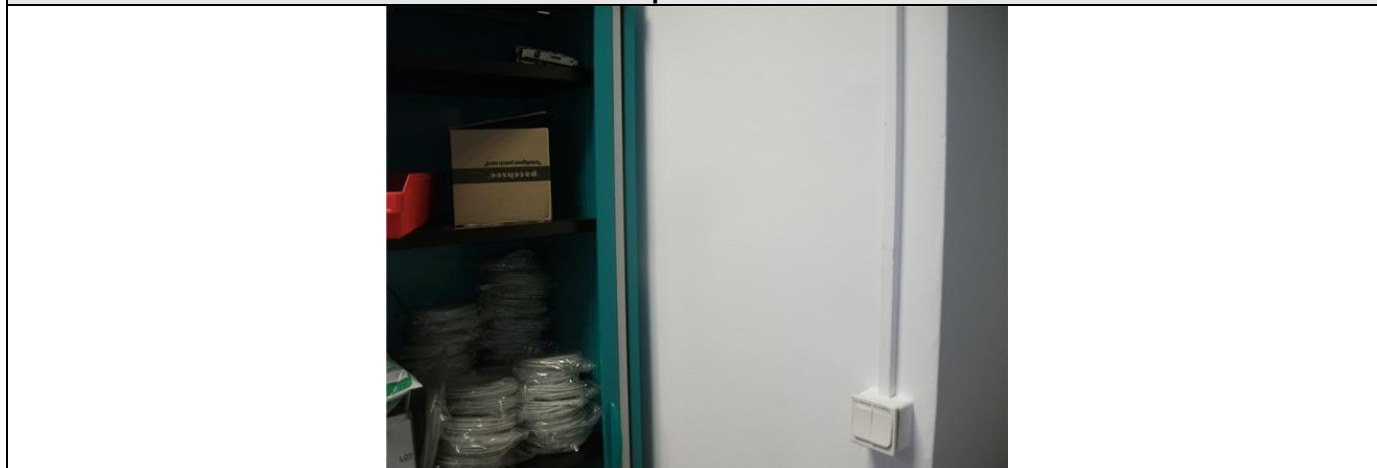
PRELEVEMENT : P021

Nom du client	Numéro de dossier	Pièce ou local
CAISSE NATIONALE MILITAIRE CNMSS	17-07-004981	RDC - B045
Matériau	Date de prélèvement	Nom de l'opérateur
Toile de verre	12/07/2017	PETIPA DOMINIQUE
Localisation	Résultat	
Murs	absence d'amiante

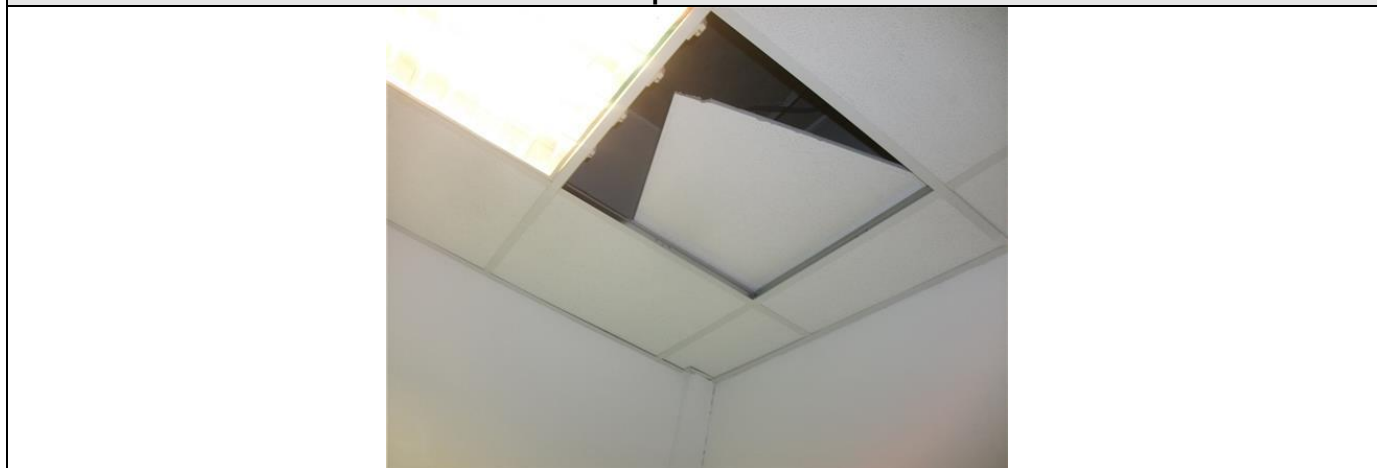
PRELEVEMENT : P022

Nom du client	Numéro de dossier	Pièce ou local
CAISSE NATIONALE MILITAIRE CNMSS	17-07-004981	RDC - B045
Matériau	Date de prélèvement	Nom de l'opérateur
Panneaux de faux - plafond	12/07/2017	PETIPA DOMINIQUE
Localisation	Résultat	
Faux-plafond	absence d'amiante

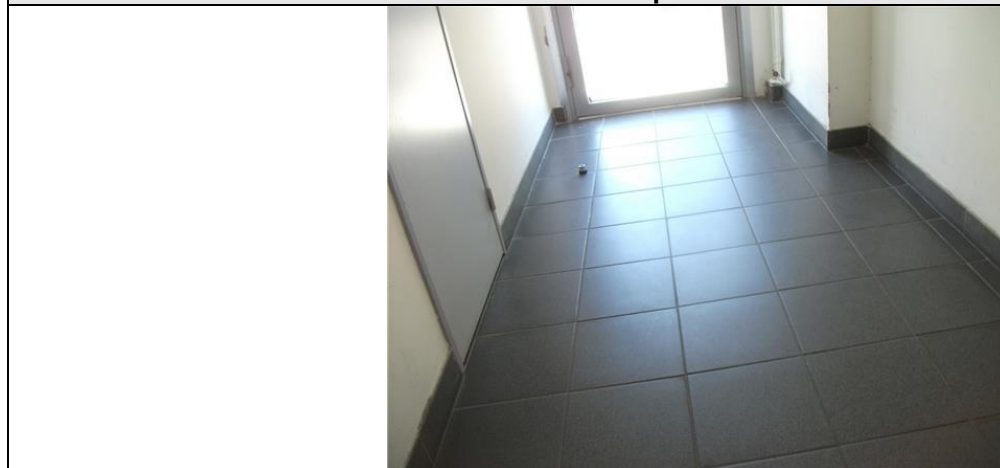
PRELEVEMENT : P023

Nom du client	Numéro de dossier	Pièce ou local
CAISSE NATIONALE MILITAIRE CNMSS	17-07-004981	RDC - Hall entrée personnel
Matériau	Date de prélèvement	Nom de l'opérateur
Ragréage - Colle de carrelage	12/07/2017	PETIPA DOMINIQUE
Localisation	Résultat	
Sol	absence d'amiante

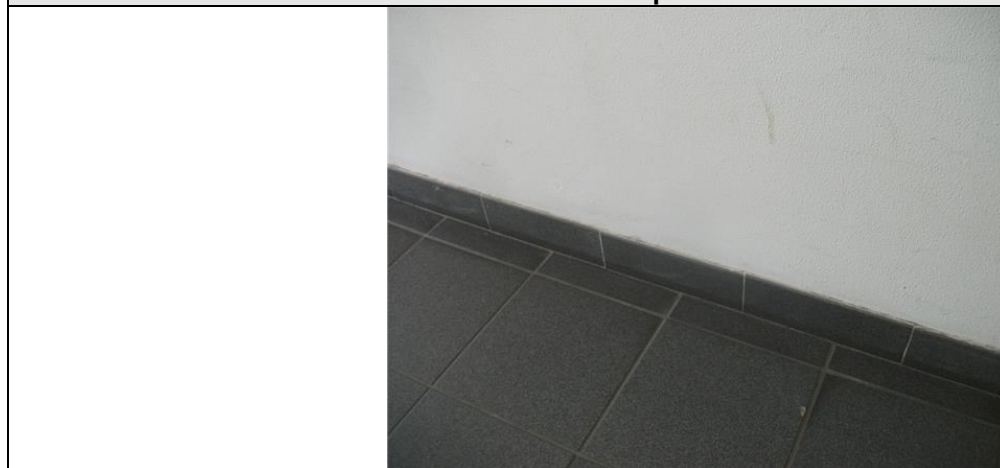
PRELEVEMENT : P024

Nom du client	Numéro de dossier	Pièce ou local
CAISSE NATIONALE MILITAIRE CNMSS	17-07-004981	RDC - Hall entrée personnel
Matériau	Date de prélèvement	Nom de l'opérateur
Plinthe - Colle	12/07/2017	PETIPA DOMINIQUE
Localisation	Résultat	
Murs	absence d'amiante

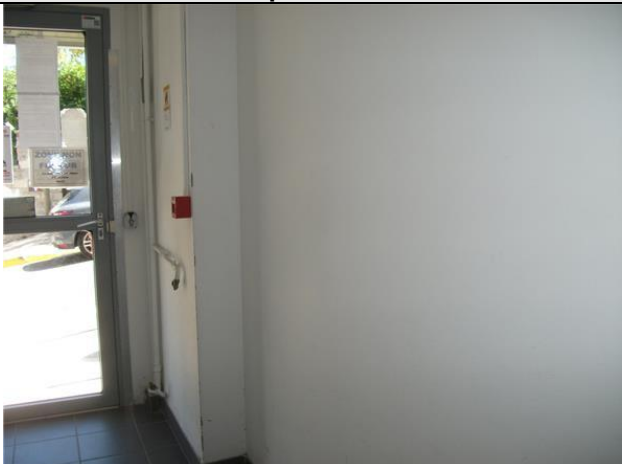
PRELEVEMENT : P025		
Nom du client	Numéro de dossier	Pièce ou local
CAISSE NATIONALE MILITAIRE CNMSS	17-07-004981	RDC - Hall entrée personnel
Matériau	Date de prélèvement	Nom de l'opérateur
Enduit	12/07/2017	PETIPA DOMINIQUE
Localisation	Résultat	
Murs	absence d'amiante	
Emplacement
