DOSSIER DE DIAGNOSTICS TECHNIQUES

Bureaux
Bt BRUN
247 avenue JACQUES CARTIER
83000 TOULON

DOSSIER N° 17-07-004981

Rapport de mission de repérage des matériaux et produits contenant de l'amiante avant réalisation de travaux

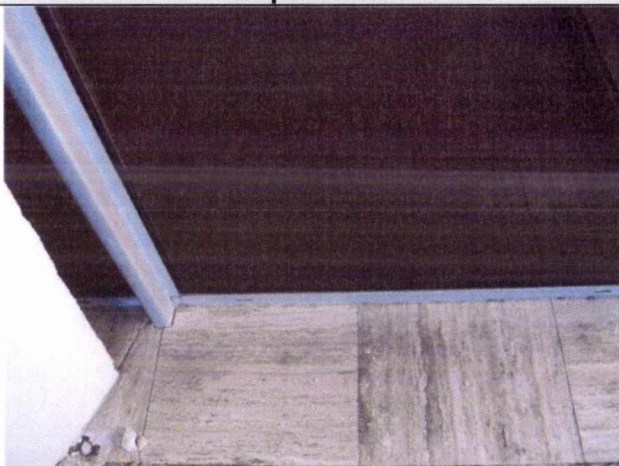
PRELEVEMENT : P001

Nom du client	Numéro de dossier	Pièce ou local
CAISSE NATIONALE MILITAIRE CNMSS	17-07-004981	RDC - Parvis
Matériau	Date de prélèvement	Nom de l'opérateur
Ragréage - Colle de carrelage	12/07/2017	PETIPA DOMINIQUE
Localisation		Résultat
Sol		absence d'amiante
Emplacement

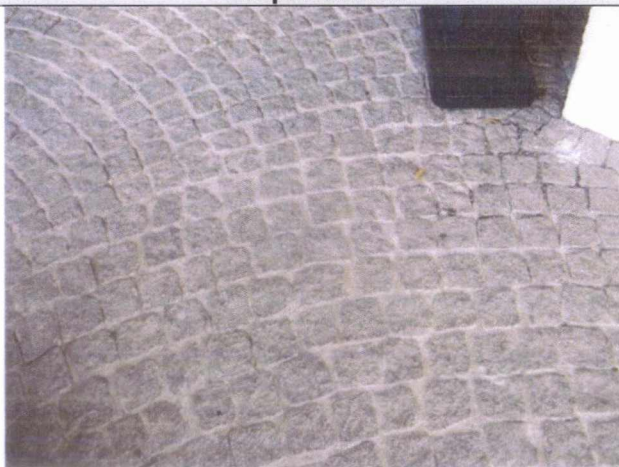
PRELEVEMENT : P002

Nom du client	Numéro de dossier	Pièce ou local
CAISSE NATIONALE MILITAIRE CNMSS	17-07-004981	RDC - Parvis
Matériau	Date de prélèvement	Nom de l'opérateur
Ragréage - Colle pavé	12/07/2017	PETIPA DOMINIQUE
Localisation		Résultat
Sol		absence d'amiante
Emplacement

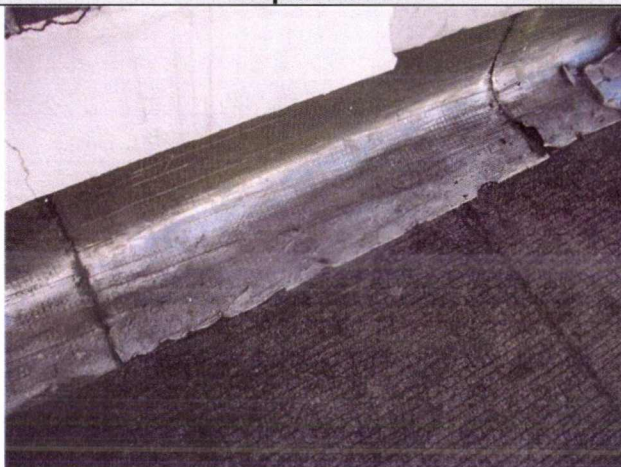
PRELEVEMENT : P003

Nom du client	Numéro de dossier	Pièce ou local
CAISSE NATIONALE MILITAIRE CNMSS	17-07-004981	1er - casquette
Matériau	Date de prélèvement	Nom de l'opérateur
Revêtement bitumineux vert	12/07/2017	PETIPA DOMINIQUE
Localisation		Résultat
Sol		absence d'amiante
Emplacement

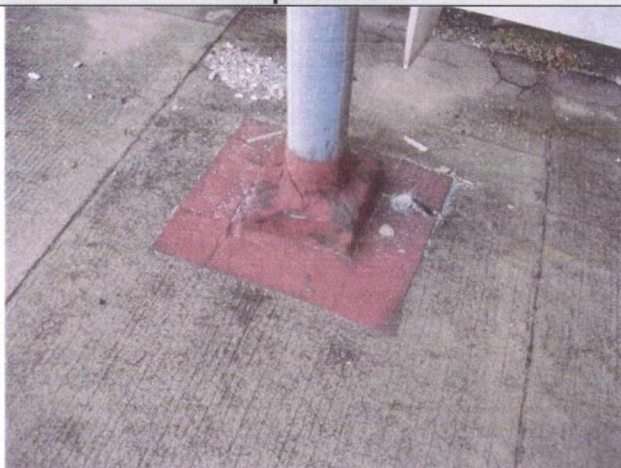
PRELEVEMENT : P004

Nom du client	Numéro de dossier	Pièce ou local
CAISSE NATIONALE MILITAIRE CNMSS	17-07-004981	1er - casquette
Matériau	Date de prélèvement	Nom de l'opérateur
Revêtement bitumineux rouge	12/07/2017	PETIPA DOMINIQUE
Localisation		Résultat
Sol		absence d'amiante
Emplacement

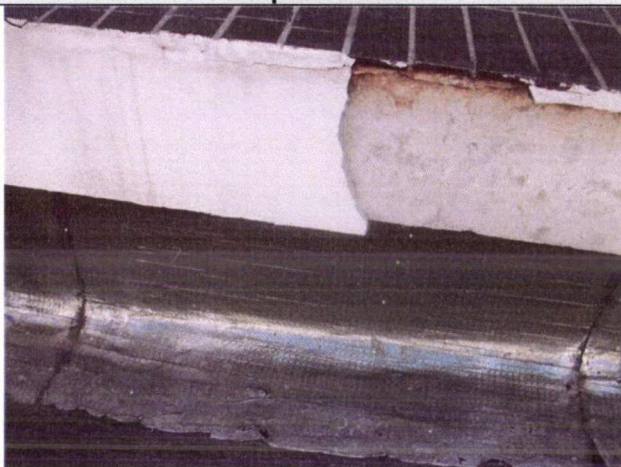
PRELEVEMENT : P005

Nom du client	Numéro de dossier	Pièce ou local
CAISSE NATIONALE MILITAIRE CNMSS	17-07-004981	1er - casquette
Matériau	Date de prélèvement	Nom de l'opérateur
Béton - Enduit	12/07/2017	PETIPA DOMINIQUE
Localisation		Résultat
Mur		absence d'amiante
Emplacement

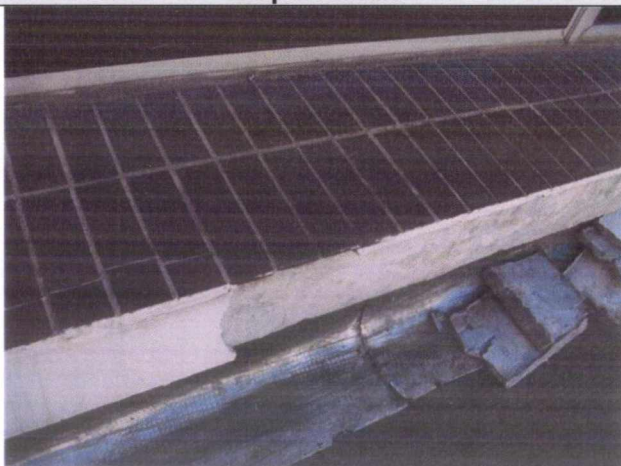
PRELEVEMENT : P006

PRÉLÈVEMENT		
Nom du client	Numéro de dossier	Pièce ou local
CAISSE NATIONALE MILITAIRE CNMSS	17-07-004981	1er - casquette
Matériau	Date de prélèvement	Nom de l'opérateur
Colle de carrelage	12/07/2017	PETIPA DOMINIQUE
Localisation		Résultat
Appuis de fenêtre		absence d'amiante
Emplacement

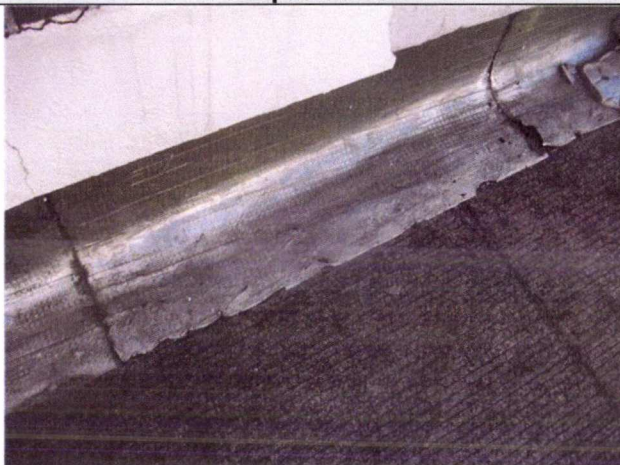
PRELEVEMENT : P007

Nom du client	Numéro de dossier	Pièce ou local
CAISSE NATIONALE MILITAIRE CNMSS	17-07-004981	1er - casquette
Matériau	Date de prélèvement	Nom de l'opérateur
Revêtement bitumineux alu	12/07/2017	PETIPA DOMINIQUE
Localisation		Résultat
Sol		absence d'amiante
Emplacement

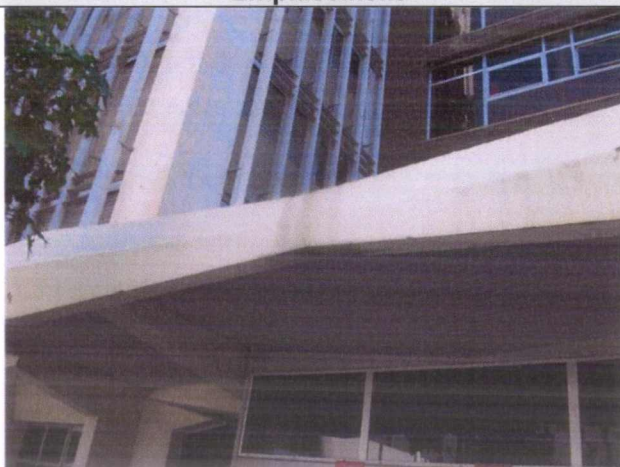
PRELEVEMENT : P008

Nom du client	Numéro de dossier	Pièce ou local
CAISSE NATIONALE MILITAIRE CNMSS	17-07-004981	1er - casquette
Matériau	Date de prélèvement	Nom de l'opérateur
Béton	12/07/2017	PETIPA DOMINIQUE
Localisation		Résultat
Sol		absence d'amiante
Emplacement

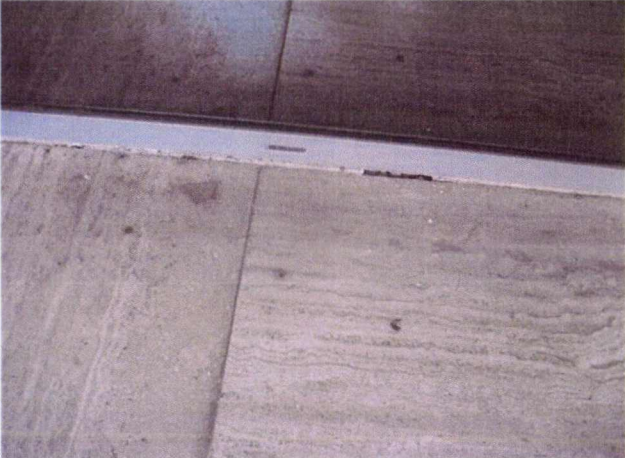
PRELEVEMENT : P009		
Nom du client	Numéro de dossier	Pièce ou local
CAISSE NATIONALE MILITAIRE CNMSS	17-07-004981	RDC - B018
Matériau	Date de prélèvement	Nom de l'opérateur
Joint	12/07/2017	PETIPA DOMINIQUE
Localisation		Résultat
baie vitrée - Sol		absence d'amiante
Emplacement

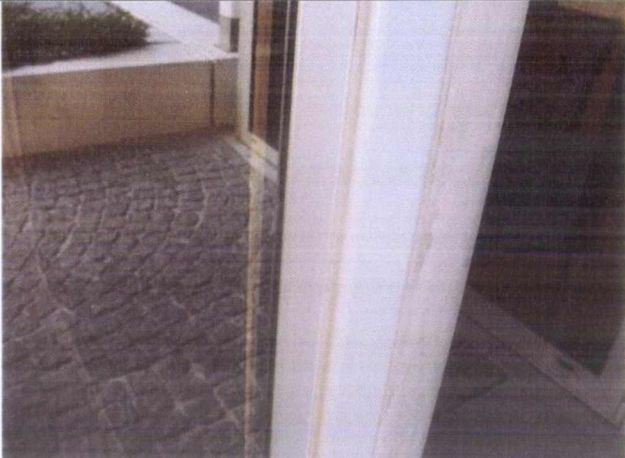
PRELEVEMENT : P010		
Nom du client	Numéro de dossier	Pièce ou local
CAISSE NATIONALE MILITAIRE CNMSS	17-07-004981	RDC - B018
Matériau	Date de prélèvement	Nom de l'opérateur
Joint silicom	12/07/2017	PETIPA DOMINIQUE
Localisation		Résultat
baie vitrée		absence d'amiante
Emplacement

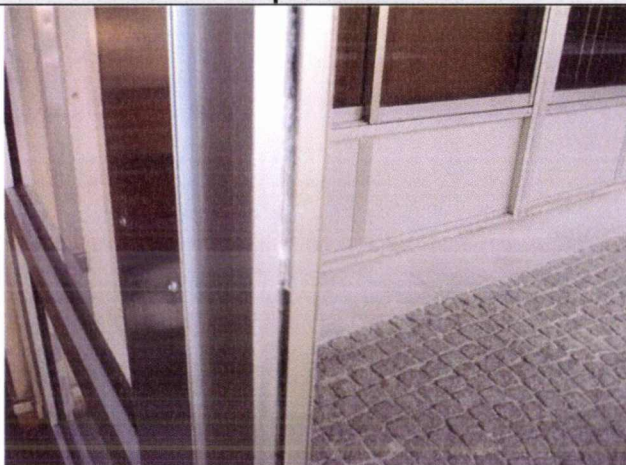
N°	partie d'immeuble	Etage	Elément	Zone	Matériau / Produit	Référence prélèvement	Présence
3	B018	RDC	baie vitrée intérieur	Sol	Mastic de fenêtre	P011	A

PRELEVEMENT : P011		
Nom du client	Numéro de dossier	Pièce ou local
CAISSE NATIONALE MILITAIRE CNMSS	17-07-004981	RDC - B018
Matériau	Date de prélèvement	Nom de l'opérateur
Mastic de fenêtre	12/07/2017	PETIPA DOMINIQUE
Localisation		Résultat
baie vitrée intérieur - Sol		Présence d'amiante
Emplacement

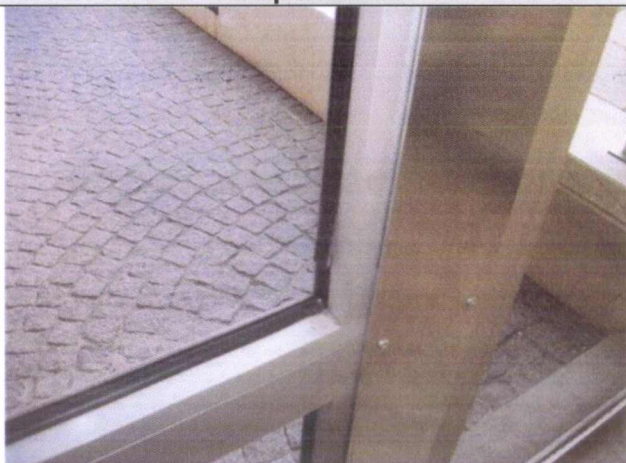
PRELEVEMENT : P012		
Nom du client	Numéro de dossier	Pièce ou local
CAISSE NATIONALE MILITAIRE CNMSS	17-07-004981	RDC - B018
Matériau	Date de prélèvement	Nom de l'opérateur
Joint noir	12/07/2017	PETIPA DOMINIQUE
Localisation		Résultat
baie vitrée - Sol		absence d'amiante
Emplacement

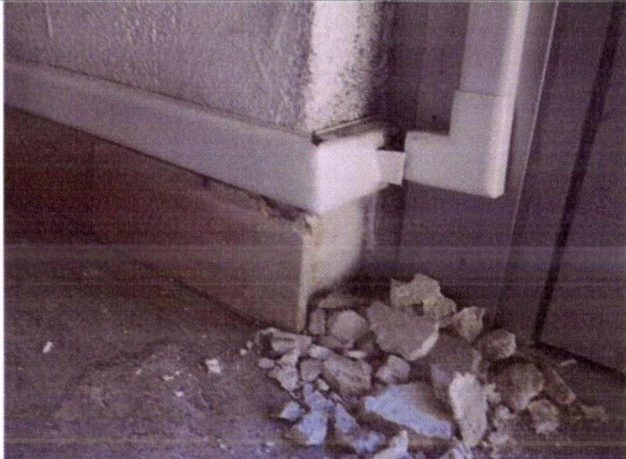
PRELEVEMENT : P013		
Nom du client	Numéro de dossier	Pièce ou local
CAISSE NATIONALE MILITAIRE CNMSS	17-07-004981	RDC - B018
Matériau	Date de prélèvement	Nom de l'opérateur
Plinthe - Colle	12/07/2017	PETIPA DOMINIQUE
Localisation		Résultat
Murs		absence d'amiante
Emplacement

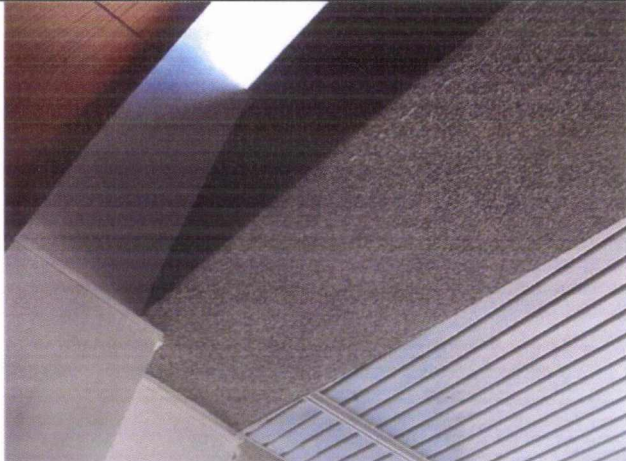
PRELEVEMENT : P014		
Nom du client	Numéro de dossier	Pièce ou local
CAISSE NATIONALE MILITAIRE CNMSS	17-07-004981	RDC - B018
Matériau	Date de prélèvement	Nom de l'opérateur
Enduit gris	12/07/2017	PETIPA DOMINIQUE
Localisation		Résultat
Poutre		absence d'amiante
Emplacement

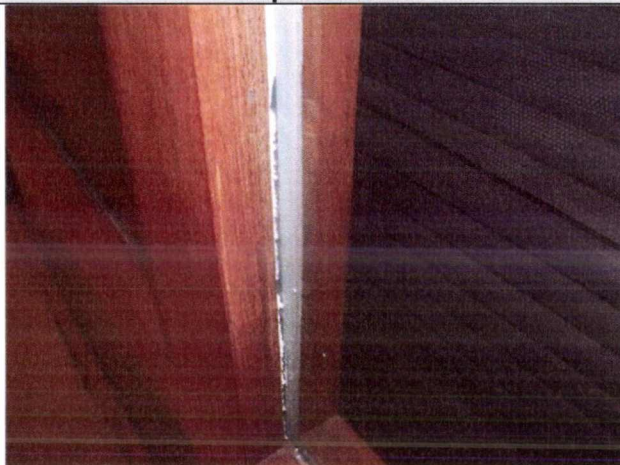
PRELEVEMENT : P015

Nom du client	Numéro de dossier	Pièce ou local
CAISSE NATIONALE MILITAIRE CNMSS	17-07-004981	RDC - B018
Matériau	Date de prélèvement	Nom de l'opérateur
Bois - mousse	12/07/2017	PETIPA DOMINIQUE
Localisation		Résultat
paroi vitrée		absence d'amiante
Emplacement

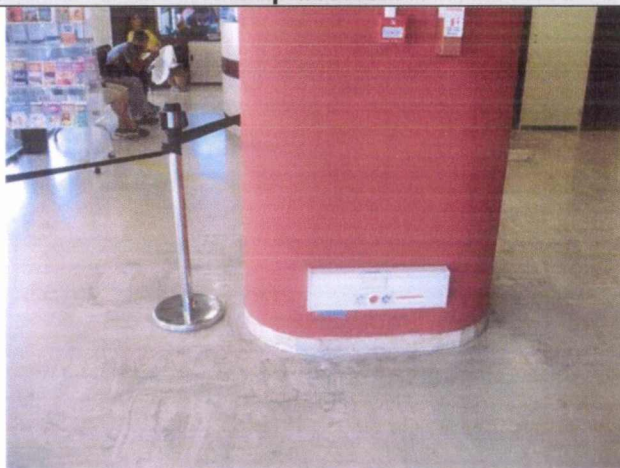
PRELEVEMENT : P016

Nom du client	Numéro de dossier	Pièce ou local
CAISSE NATIONALE MILITAIRE CNMSS	17-07-004981	RDC - B018
Matériau	Date de prélèvement	Nom de l'opérateur
Enduit rouge	12/07/2017	PETIPA DOMINIQUE
Localisation		Résultat
Poteau		absence d'amiante
Emplacement

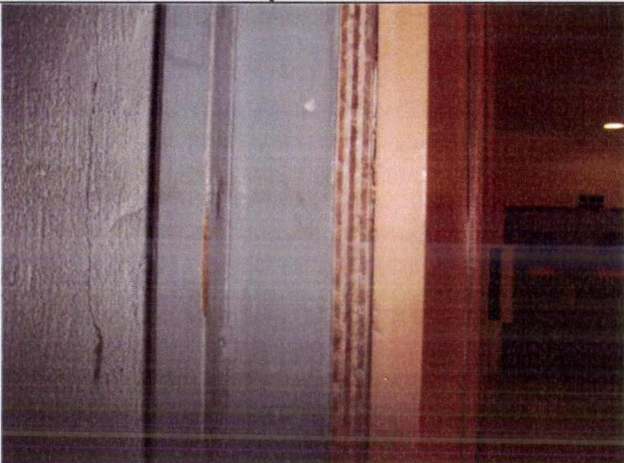
PRELEVEMENT : P017		
Nom du client	Numéro de dossier	Pièce ou local
CAISSE NATIONALE MILITAIRE CNMSS	17-07-004981	RDC - B018
Matériau	Date de prélèvement	Nom de l'opérateur
Bois - Colle	12/07/2017	PETIPA DOMINIQUE
Localisation		Résultat
paroi		absence d'amiante
Emplacement

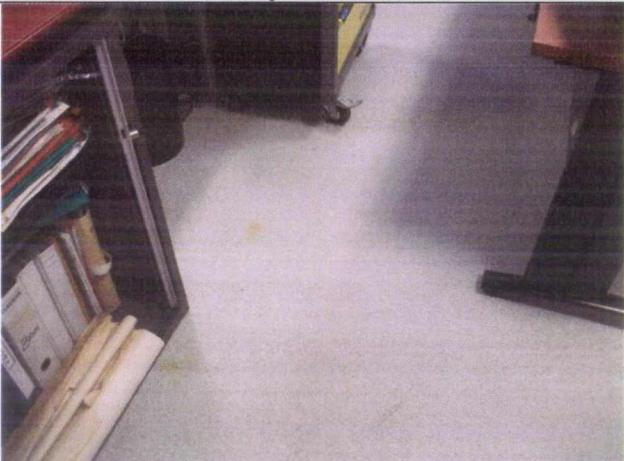
PRELEVEMENT : P018		
Nom du client	Numéro de dossier	Pièce ou local
CAISSE NATIONALE MILITAIRE CNMSS	17-07-004981	RDC - B045
Matériau	Date de prélèvement	Nom de l'opérateur
PVC - Colle	12/07/2017	PETIPA DOMINIQUE
Localisation		Résultat
Sol		absence d'amiante
Emplacement

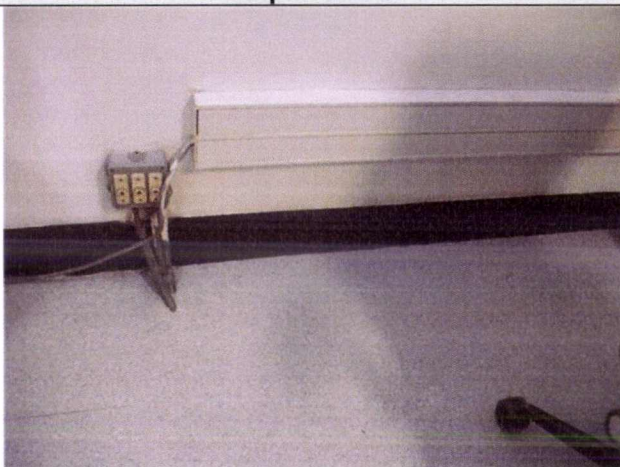
PRELEVEMENT : P019

Nom du client	Numéro de dossier	Pièce ou local
CAISSE NATIONALE MILITAIRE CNMSS	17-07-004981	RDC - B045
Matériau	Date de prélèvement	Nom de l'opérateur
Bois - Colle	12/07/2017	PETIPA DOMINIQUE
Localisation		Résultat
Plinthes		absence d'amiante
Emplacement

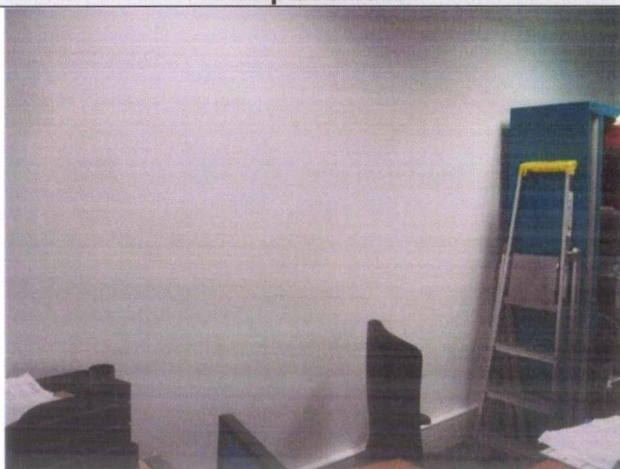
PRELEVEMENT : P020

PRÉLÈVEMENT 17-028		
Nom du client	Numéro de dossier	Pièce ou local
CAISSE NATIONALE MILITAIRE CNMSS	17-07-004981	RDC - B045
Matériau	Date de prélèvement	Nom de l'opérateur
Enduit	12/07/2017	PETIPA DOMINIQUE
Localisation		Résultat
Murs		absence d'amiante
Emplacement

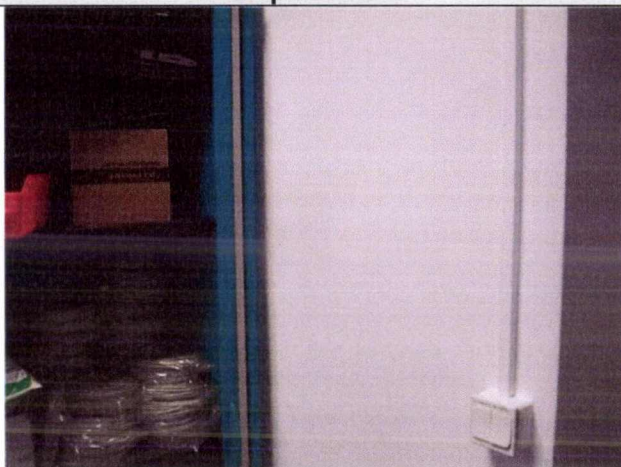
PRELEVEMENT : P021

Nom du client	Numéro de dossier	Pièce ou local
CAISSE NATIONALE MILITAIRE CNMSS	17-07-004981	RDC - B045
Matériau	Date de prélèvement	Nom de l'opérateur
Toile de verre	12/07/2017	PETIPA DOMINIQUE
Localisation		Résultat
Murs		absence d'amiante
Emplacement

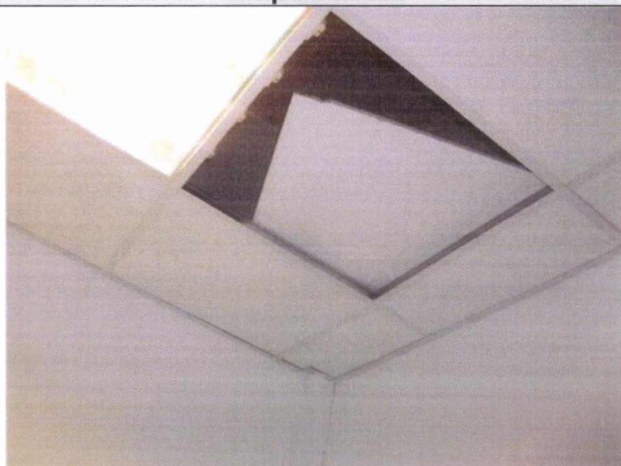
PRELEVEMENT : P022

PRÉLÈVEMENT 1		
Nom du client	Numéro de dossier	Pièce ou local
CAISSE NATIONALE MILITAIRE CNMSS	17-07-004981	RDC - B045
Matériau	Date de prélèvement	Nom de l'opérateur
Panneaux de faux - plafond	12/07/2017	PETIPA DOMINIQUE
Localisation		Résultat
Faux-plafond		absence d'amiante
Emplacement

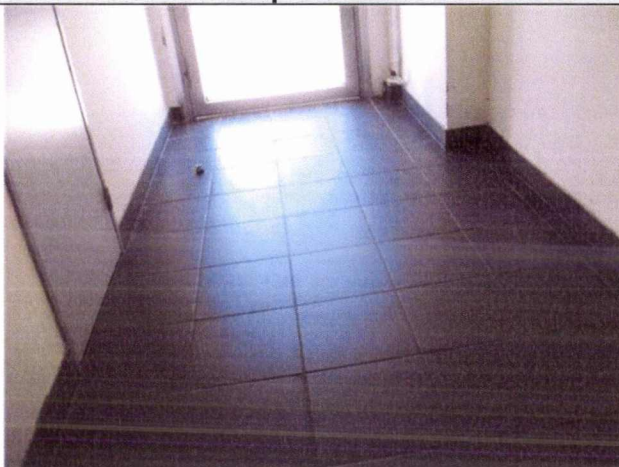
PRELEVEMENT : P023

Nom du client	Numéro de dossier	Pièce ou local
CAISSE NATIONALE MILITAIRE CNMSS	17-07-004981	RDC - Hall entrée personnel
Matériau	Date de prélèvement	Nom de l'opérateur
Ragréage - Colle de carrelage	12/07/2017	PETIPA DOMINIQUE
Localisation		Résultat
Sol		absence d'amiante
Emplacement

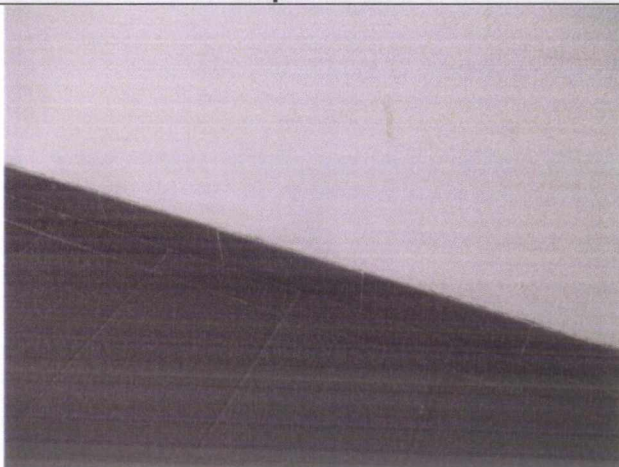
PRELEVEMENT : P024

Nom du client	Numéro de dossier	Pièce ou local
CAISSE NATIONALE MILITAIRE CNMSS	17-07-004981	RDC - Hall entrée personnel
Matériau	Date de prélèvement	Nom de l'opérateur
Plinthe - Colle	12/07/2017	PETIPA DOMINIQUE
Localisation		Résultat
Murs		absence d'amiante
Emplacement

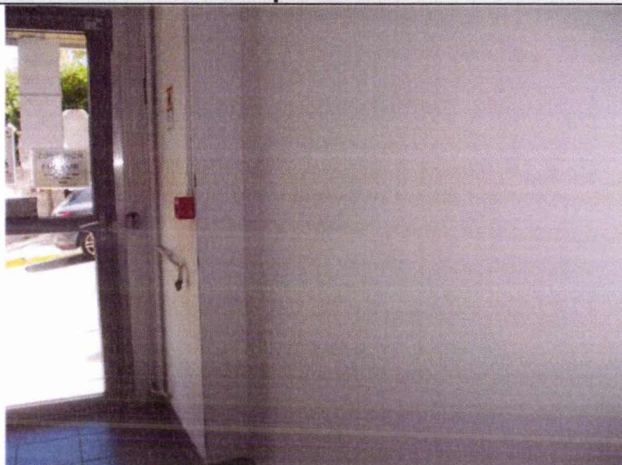
PRELEVEMENT : P025

Nom du client	Numéro de dossier	Pièce ou local
CAISSE NATIONALE MILITAIRE CNMSS	17-07-004981	RDC - Hall entrée personnel
Matériau	Date de prélèvement	Nom de l'opérateur
Enduit	12/07/2017	PETIPA DOMINIQUE
Localisation		Résultat
Murs		absence d'amiante
Emplacement
