Rapport de mission de repérage des matériaux et produits contenant de l'amiante avant réalisation de travaux

Nature du bâtiment : Bureau B034	Adresse : BATIMENT BRUN - BUREAU B 034 247 avenue JACQUES CARTIER 83000 TOULON
Cat. du bâtiment : Bureaux	Escalier :
Nombre de Parties d'immeuble : 1	Bâtiment :
Etage : RDC	Porte :
Numéro de Lot : NC	
Référence Cadastre : NC	
Date du Permis de Construire : Antérieur au 1 juillet 1997	Propriété de : CAISSE NATIONALE MILITAIRE DE SECURITE SOCIALE 247 AV. JACQUES CARTIER 83090 TOULON CEDEX 9

Rapport N° : 15-10-022431 A	Date d'émission du rapport : 02/11/2015
Le repérage a été réalisé le : 02/11/2015	Accompagnateur : M. ARNOUX
Par : HERNANDEZ EMMANUEL	Laboratoire d'Analyses : ITGA AIX EN PROVENCE Arterparc Bât E Route de la côte d'Azur - CS 30012 13590 MEYREUIL
N° certificat de qualification : CPDI 1957	Adresse laboratoire :
Date d'obtention : 20/07/2012	Numéro d'accréditation : 1-1029
Le présent rapport est établi par une personne dont les compétences sont certifiées par : ICERT	Organisme d'assurance professionnelle : AXA CORPORATE SOLUTIONS ASSURANCE - 4 rue Jules Lefevre - 75426 Paris Cedex 09
Parc Edonia - Bât G rue de la Terre Victoria 357

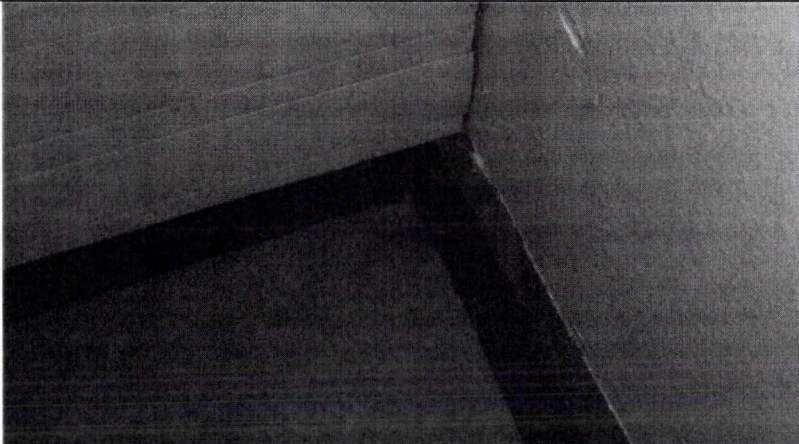
PRELEVEMENT : P001		
Nom du client	Numéro de dossier	Pièce ou local
CAISSE NATIONALE MILITAIRE DE SECURITE SOCIALE	15-10-022431	Bureau B034 - RDC
Matériau	Date de prélèvement	Nom de l'opérateur
Dalles de sol + colle jaune + ragréage avec colle bitumineuse noire	02/11/2015	HERNANDEZ EMMANUEL
Localisation		Résultat
Plancher - Sol		absence d'amiante
Emplacement
