Travaux pose de climatisation  
Bd 30 et 0310.

## DOSSIER DE DIAGNOSTICS TECHNIQUES

Référence : 13-02-011271

## Rapport de mission de repérage des matériaux et produits contenant de l'amiante avant réalisation de travaux

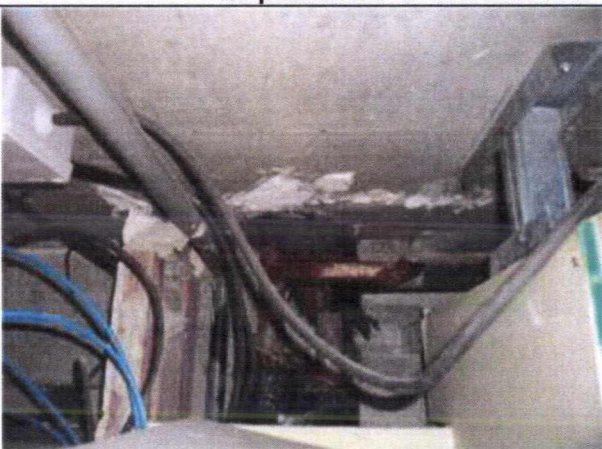
## PRELEVEMENT : P001

<b>Nom du client</b>	<b>Numéro de dossier</b>	<b>Pièce ou local</b>
	13-02-011271	salle B310
<b>Matériau</b>	<b>Date de prélèvement</b>	<b>Nom de l'opérateur</b>
Béton	18/02/2013	PETIPA DOMINIQUE
<b>Localisation</b>		
Plafond		
<b>Emplacement</b>

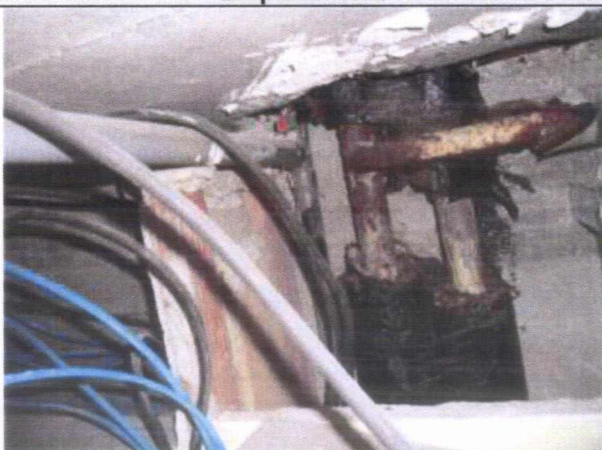
## PRELEVEMENT : P002

<b>Nom du client</b>	<b>Numéro de dossier</b>	<b>Pièce ou local</b>
	13-02-011271	salle B310
<b>Matériau</b>	<b>Date de prélèvement</b>	<b>Nom de l'opérateur</b>
Calorifugeage bitumineux + isolant	18/02/2013	PETIPA DOMINIQUE
<b>Localisation</b>		
Conduit de fluides		
<b>Emplacement</b>

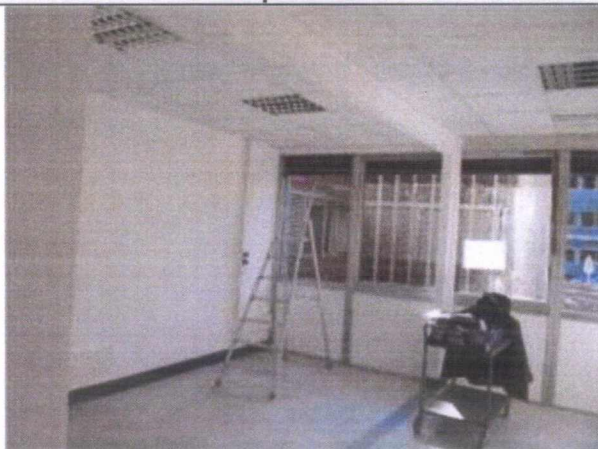
**PRELEVEMENT : P004**

Nom du client	Numéro de dossier	Pièce ou local
	13-02-011271	Bureau
Matériau	Date de prélèvement	Nom de l'opérateur
metal ,bois, isolant	18/02/2013	PETIPA DOMINIQUE

Allège de fenêtre

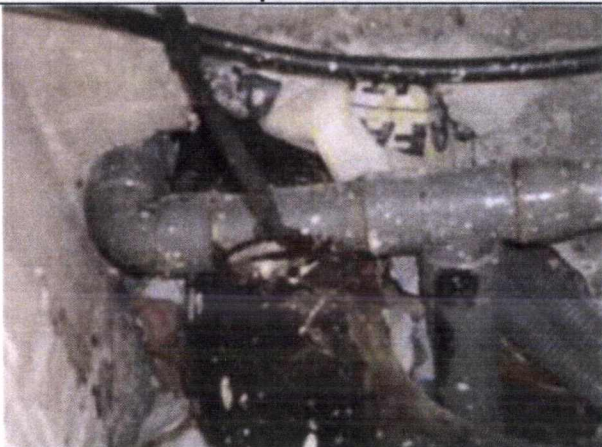
PRELEVEMENT : P005		
Nom du client	Numéro de dossier	Pièce ou local
	13-02-011271	Bureau
Matériau	Date de prélèvement	Nom de l'opérateur
Béton	18/02/2013	PETIPA DOMINIQUE
Localisation		
Plafond		
Emplacement

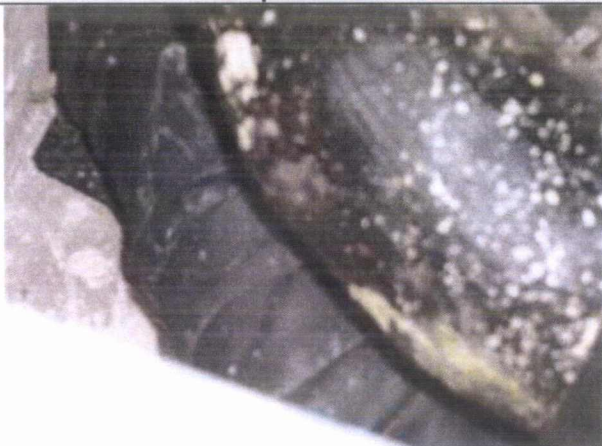
PRELEVEMENT : P006		
Nom du client	Numéro de dossier	Pièce ou local
	13-02-011271	Bureau
Matériau	Date de prélèvement	Nom de l'opérateur
Calorifugeage bitumineux + isolant	18/02/2013	PETIPA DOMINIQUE
Localisation		
Conduit de fluides		
Emplacement

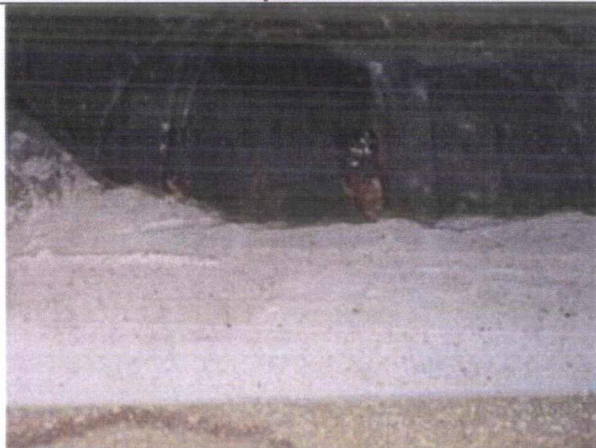
**PRELEVEMENT : P008**

Nom du client	Numéro de dossier	Pièce ou local
	13-02-011271	Bureau
Matériau	Date de prélèvement	Nom de l'opérateur
Isolant noir	18/02/2013	PETIPA DOMINIQUE

Conduit de fluides

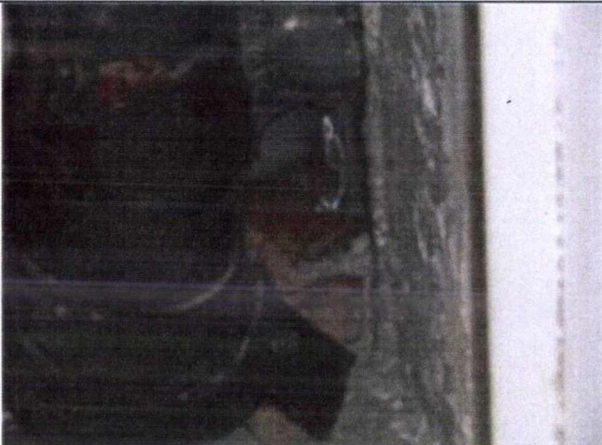
PRELEVEMENT : P009		
Nom du client	Numéro de dossier	Pièce ou local
	13-02-011271	Bureau
Matériau	Date de prélèvement	Nom de l'opérateur
Laine minérale	18/02/2013	PETIPA DOMINIQUE
Localisation		
Plafond		
Emplacement
