B038 - B304 - B303 - B406 - B603
+ Coulon SL (Tach le longuem) + couloir 1^{er} étage
+ Pelier 4^e étage
Pas d'amiante détectée

Rapport de mission de repérage des matériaux et produits contenant de l'amiante avant réalisation de travaux

R. 4412-97 modifié par le décret 2012-639 du 4 mai 2012
Norme NF X 46-020

Rapport N° : 15-06-017110 A 1/23

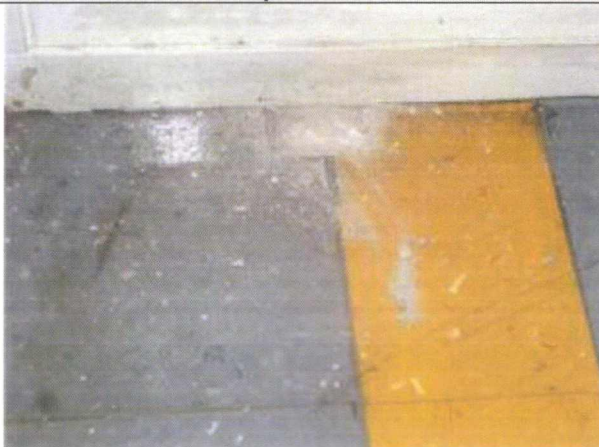
PRELEVEMENT : P002

Nom du client	Numéro de dossier	Pièce ou local
	15-06-017110	Dégagements n°1 - 1er
Matériau	Date de prélèvement	Nom de l'opérateur
Ragréage - Dalles de sol + colle jaune + ragréage	30/06/2015	PETIPA DOMINIQUE
Localisation		Résultat
Sol		absence d'amiante
Emplacement

Commande	15-06-017110 A (CDP A321)
Echantillon	P002 - Ragraage - Dalle de sol + colle jaune + ragrage - Dégrèvement n°1 - 1er sol 15-06-017110 A_002
Dossier client	247 Avenue Jacques Cartier 83000 TOULON

Fraction Analyisée	Technique analytique et date d'analyse	Résultat	Type d'amiante	Nb de Prépas
Revêtement souple jaune avec colle plastique jaune et ragrage gris	META le 03/07/2015	Amiante non détecté	---	1

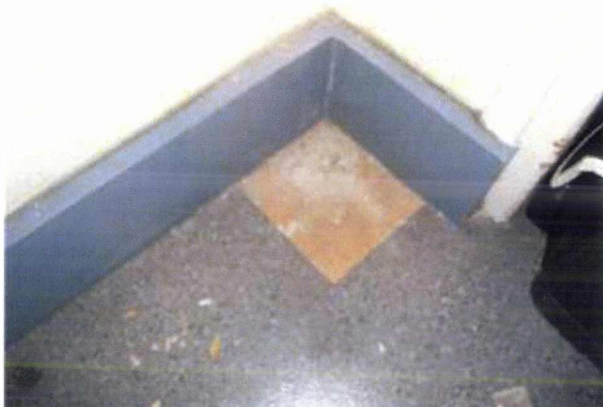
PRELEVEMENT : P003		
Nom du client	Numéro de dossier	Pièce ou local
	15-06-017110	B304 - 3ème
Matériau	Date de prélèvement	Nom de l'opérateur
Ragréage - Dalles de sol + colle jaune + ragréage	30/06/2015	PETIPA DOMINIQUE
Localisation		Résultat
Sol		absence d'amiante
Emplacement

Commande	15-06-017110 A (CDP A321)
Echantillon	P003 - Ragrée - Dalle de sol + colle jaune + ragrée - B304 - 3ème sol 15-06-017110 A_003
Dossier client	247 Avenue Jacques Cartier 83000 TOULON

Fraction Analyisée	Technique analytique et date d'analyse	Résultat	Type d'amiante	Nb de Prépas
Revêtement souple jaune avec colle plastique jaune et ragrée rose	META le 03/07/2015	Amiante non détecté	—	2

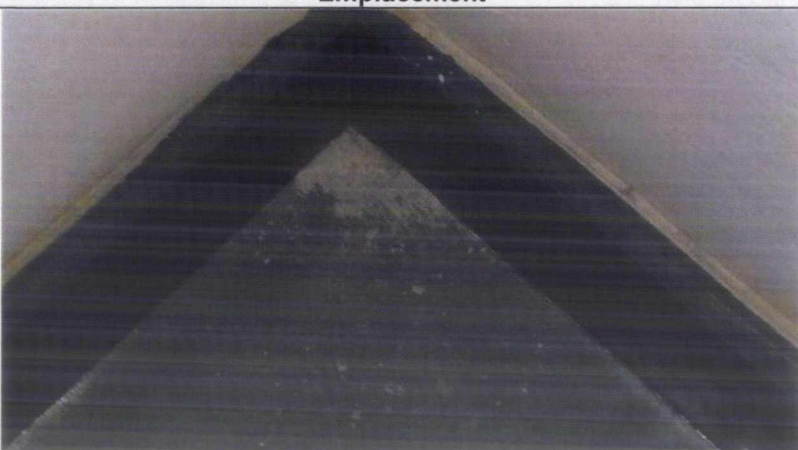
PRELEVEMENT : P004		
Nom du client	Numéro de dossier	Pièce ou local
	15-06-017110	B406 - 4ème
Matériau	Date de prélèvement	Nom de l'opérateur
Ragréage - Revêtement en lés plastiques + colle jaune + ragréage	30/06/2015	PETIPA DOMINIQUE
Localisation		Résultat
Sol		absence d'amiante
Emplacement

Commande	15-06-017110 A (CDP - A321)
Echantillon	P004 - Ragrage - Revêtement en les plastique + colle jaune + ragrage - B406 -4ème 15-06-017110 A_004
Dossier client	247 Avenue Jacques Cartier 83000 Toulon

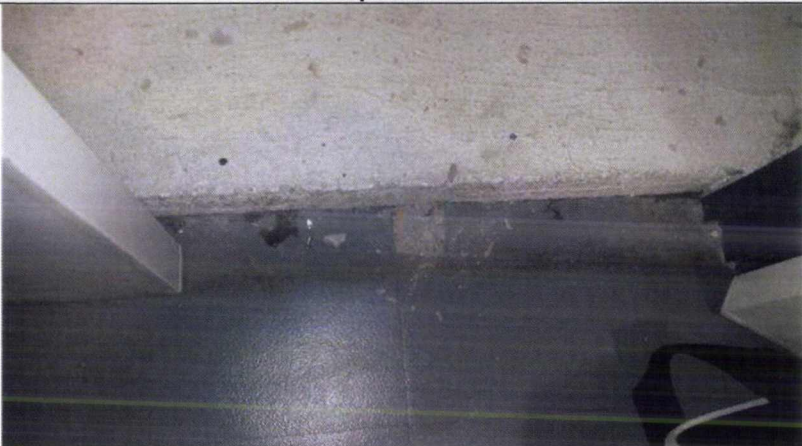
PRELEVEMENT : P005		
Nom du client	Numéro de dossier	Pièce ou local
	15-06-017110	B603 - 6ème
Matériau	Date de prélèvement	Nom de l'opérateur
Ragréage - Dalles de sol + colle jaune + ragréage	30/06/2015	PETIPA DOMINIQUE
Localisation		Résultat
Sol		absence d'amiante
Emplacement
