Rapport de repérage des matériaux et produits contenant de l'amiante avant réalisation de travaux dans un immeuble bâti

Adresse : 247 AVENUE JACQUES CARTIER 83000 TOULON

Désignation : CAISSE NATIONALE MILITAIRE DU
SECURITE SOCIALE

Le périmètre d'intervention concerne la chaufferie, local CTA, Local Groupe Froid du bâtiment Brun.

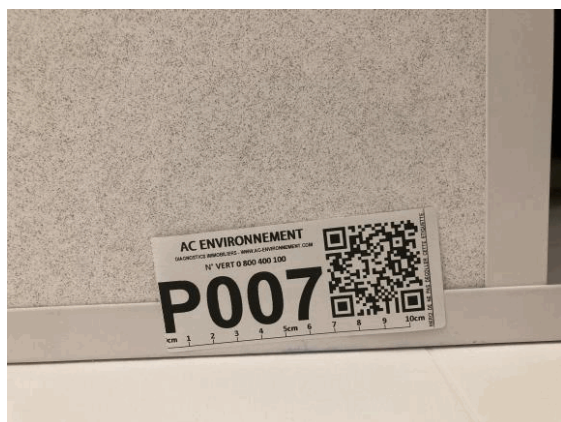
002ER379995 n°7 - 1 (P7) - CAISSE NATIONALE MILITAIRE DU SECURITE SOCIALE R-1 - Vol 5 (B834)

002ER379995 n°7 - 1 (P7)	CAISSE NATIONALE MILITAIRE DU SECURITE SOCIALE R-1 - Vol 5 (B834)	Prélèvement négatif
002ER379995 n°8 - 1 (P8)	CAISSE NATIONALE MILITAIRE DU SECURITE SOCIALE R-1 - Vol 5 (B834)	Prélèvement négatif
002ER379995 n°9 - 1 (P9)	CAISSE NATIONALE MILITAIRE DU SECURITE SOCIALE R-1 - Vol 5 (B834)	Prélèvement négatif
002ER379995 n°10 - 1 (P10)	CAISSE NATIONALE MILITAIRE DU SECURITE SOCIALE R-1 - Vol 5 (B834)	Prélèvement négatif
002ER379995 n°11 - 1 (P11)	CAISSE NATIONALE MILITAIRE DU SECURITE SOCIALE R-1 - Vol 5 (B834)	Prélèvement négatif
002ER379995 n°12 - 1 (P12)	CAISSE NATIONALE MILITAIRE DU SECURITE SOCIALE R-1 - Vol 4 (B817)	Prélèvement négatif
002ER379995 n°13 - 1 (P13)	CAISSE NATIONALE MILITAIRE DU SECURITE SOCIALE R-1 - Vol 4 (B817)	Prélèvement négatif
002ER379995 n°14 - 1 (P14)	CAISSE NATIONALE MILITAIRE DU SECURITE SOCIALE R-1 - Vol 4 (B817)	Prélèvement négatif
002ER379995 n°15 - 1 (P15)	CAISSE NATIONALE MILITAIRE DU SECURITE SOCIALE R-1 - Vol 4 (B817)	Prélèvement négatif

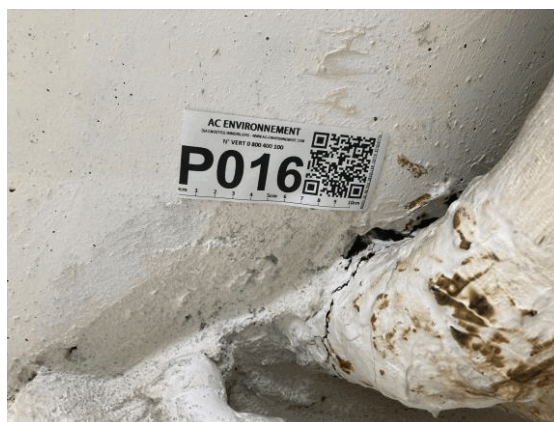
002ER379995 n°16 - 1 (P16) - CAISSE NATIONALE MILITAIRE DU SECURITE SOCIALE R-1 - Vol 4 (B817)

002ER379995 n°16 - 1 (P16)	CAISSE NATIONALE MILITAIRE DU SECURITE SOCIALE R-1 - Vol 4 (B817)	Prélèvement négatif
002ER379995 n°17 - 1 (P17)	CAISSE NATIONALE MILITAIRE DU SECURITE SOCIALE R-1 - Vol 3 (B813)	Prélèvement négatif

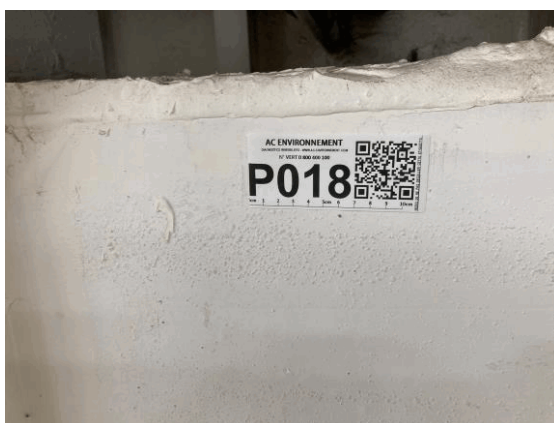
002ER379995 n°18 - 1 (P18) - CAISSE NATIONALE MILITAIRE DU SECURITE SOCIALE R-1 - Vol 3 (B813)

002ER379995 n°18 - 1 (P18)	CAISSE NATIONALE MILITAIRE DU SECURITE SOCIALE R-1 - Vol 3 (B813)	Prélèvement négatif
002ER379995 n°19 - 1 (P19)	CAISSE NATIONALE MILITAIRE DU SECURITE SOCIALE R-1 - Vol 3 (B813)	Prélèvement négatif
002ER379995 n°20 - 1 (P20)	CAISSE NATIONALE MILITAIRE DU SECURITE SOCIALE R-1 - Vol 1 (B805)	Prélèvement négatif
002ER379995-1 n°41 - 1 (P41)	CAISSE NATIONALE MILITAIRE DU SECURITE SOCIALE R-1 - Vol 14 (B842)	Prélèvement négatif
002ER379995-1 n°42 - 1 (P42)	CAISSE NATIONALE MILITAIRE DU SECURITE SOCIALE R-1 - Vol 14 (B842)	Prélèvement négatif
002ER379995-1 n°43 - 1 (P43)	CAISSE NATIONALE MILITAIRE DU SECURITE SOCIALE R-1 - Vol 14 (B842)	Prélèvement négatif
002ER379995-1 n°44 - 1 (P44)	CAISSE NATIONALE MILITAIRE DU SECURITE SOCIALE R-1 - Vol 14 (B842)	Prélèvement négatif
002ER379995-1 n°45 - 1 (P45)	CAISSE NATIONALE MILITAIRE DU SECURITE SOCIALE R-1 - Vol 14 (B842)	Prélèvement négatif

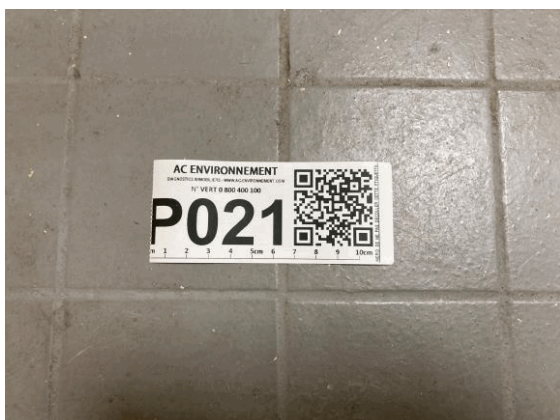
002ER379995 n°21 - 1 (P21) - CAISSE NATIONALE MILITAIRE DU SECURITE SOCIALE R+2 - Vol 6 (B258)

Référence	Localisation	Action
002ER379995 n°21 - 1 (P21)	CAISSE NATIONALE MILITAIRE DU SECURITE SOCIALE R+2 - Vol 6 (B258)	Prélèvement négatif
002ER379995 n°22 - 1 (P22)	CAISSE NATIONALE MILITAIRE DU SECURITE SOCIALE R+2 - Vol 6 (B258)	Prélèvement négatif
002ER379995 n°23 - 1 (P23)	CAISSE NATIONALE MILITAIRE DU SECURITE SOCIALE R+2 - Vol 6 (B258)	Prélèvement négatif
002ER379995 n°24 - 1 (P24)	CAISSE NATIONALE MILITAIRE DU SECURITE SOCIALE R+2 - Vol 6 (B258)	Prélèvement négatif
002ER379995 n°25 - 1 (P25)	CAISSE NATIONALE MILITAIRE DU SECURITE SOCIALE R+2 - Vol 6 (B258)	Prélèvement négatif
002ER379995 n°26 - 1 (P26)	CAISSE NATIONALE MILITAIRE DU SECURITE SOCIALE R+2 - Vol 12 (B262)	Prélèvement négatif
002ER379995 n°27 - 1 (P27)	CAISSE NATIONALE MILITAIRE DU SECURITE SOCIALE R+2 - Vol 12 (B262)	Prélèvement négatif
002ER379995 n°28 - 1 (P28)	CAISSE NATIONALE MILITAIRE DU SECURITE SOCIALE R+2 - Vol 12 (B262)	Prélèvement négatif

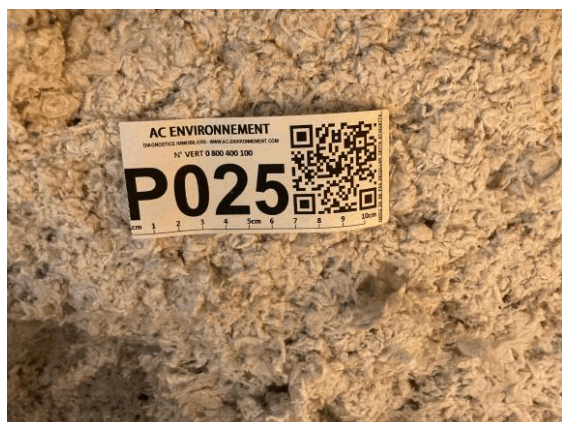
002ER379995 n°25 - 1 (P25) - CAISSE NATIONALE MILITAIRE DU SECURITE SOCIALE R+2 - Vol 6 (B258)

Vol 6 (B258)	Plafond et faux-plafonds	Plafonds	Flocages	P25	Réalisation d'un prélèvement		002ER37 9995 n °25 - 1	002ER 37999 5 n°25	Flocage - Souple Fibreux - Gris	Négatif	Négatif sur analyse
Vol 6 (B258)	Revêtement de sol	Revêtement de sol	Plancher	S15	Réalisation d'un sondage		S15 - 1				Materiau ne contenant pas d'amiante par nature
Vol 12 (B262)	Revêtement de mur	Revêtement de mur	Plinthe plâtre	P26	Réalisation d'un prélèvement		002ER37 9995 n °26 - 1	002ER 37999 5 n°26	Plâtre - Effritable - Blanc	Négatif	Négatif sur analyse
Vol 12 (B262)	Conduits, canalisations et équipements	Conduit eau	Enveloppe de calorifuge	P27	Réalisation d'un prélèvement		002ER37 9995 n °27 - 1	002ER 37999 5 n°27	Toile / Enduit - Souple Fibreux / Effritable - Blanc / Blanc	Négatif	Négatif sur analyse

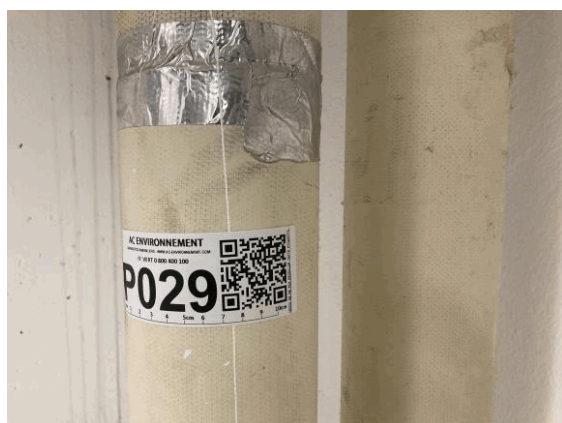
002ER379995 n°29 - 1 (P29) - CAISSE NATIONALE MILITAIRE DU SECURITE SOCIALE R+2 - Vol 12 (B262)

Vol 12 (B262)	Conduits, canalisations et équipements	Conduit eau	Calorifugeage	P29	Réalisation d'un prélèvement		002ER379995 n°29 - 1	002ER379995 n°29	Mousse - Souple - Bleu	Négatif	Négatif sur analyse
Vol 12 (B262)	Conduits, canalisations et équipements	Conduit eau	Calorifugeage	P29	Sondage et extension de la ZPSO du prélèvement P29		002ER379995 n°29 - 1	002ER379995 n°29	Mousse - Souple - Bleu	Négatif	Négatif sur analyse
Vol 12 (B262)	Conduits, canalisations et équipements	Conduit eau	Calorifugeage	P30	Réalisation d'un prélèvement		002ER379995 n°30 - 1	002ER379995 n°30	Mousse / Matériau - Souple / Effritable - Gris / Marron	Négatif	Négatif sur analyse
Vol 11 (B266)	Parois verticales intérieures et enduits	Cloisons légères ou préfabriquées	Jonction entre panneaux préfabriqués	P31	Réalisation d'un prélèvement		002ER379995 n°31 - 1	002ER379995 n°31	Enduit / Papier / Enduit - Effritable / Souple Fibreux / Effritable - Blanc / Beige / Blanc	Négatif	Négatif sur analyse

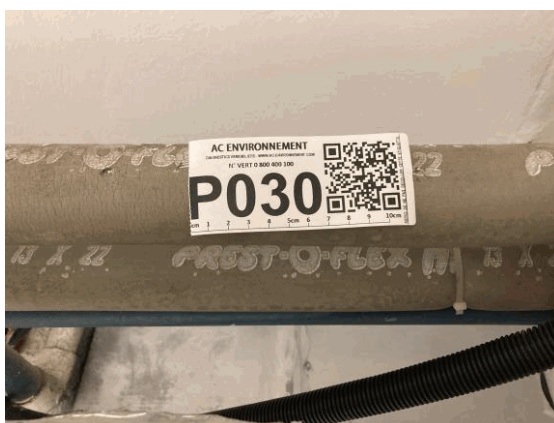
002ER379995 n°30 - 1 (P30) - CAISSE NATIONALE MILITAIRE DU SECURITE SOCIALE R+2 - Vol 12 (B262)

002ER379995 n°29 - 1 (P29)	CAISSE NATIONALE MILITAIRE DU SECURITE SOCIALE R+2 - Vol 12 (B262)	Prélèvement négatif
002ER379995 n°30 - 1 (P30)	CAISSE NATIONALE MILITAIRE DU SECURITE SOCIALE R+2 - Vol 12 (B262)	Prélèvement négatif
002ER379995 n°31 - 1 (P31)	CAISSE NATIONALE MILITAIRE DU SECURITE SOCIALE R+2 - Vol 11 (B266)	Prélèvement négatif
002ER379995 n°32 - 1 (P32)	CAISSE NATIONALE MILITAIRE DU SECURITE SOCIALE R+2 - Vol 10 (B270)	Prélèvement négatif
002ER379995 n°33 - 1 (P33)	CAISSE NATIONALE MILITAIRE DU SECURITE SOCIALE R+2 - Vol 9 (B274)	Prélèvement négatif
002ER379995 n°34 - 1 (P34)	CAISSE NATIONALE MILITAIRE DU SECURITE SOCIALE R+2 - Vol 9 (B274)	Prélèvement négatif
002ER379995 n°35 - 1 (P35)	CAISSE NATIONALE MILITAIRE DU SECURITE SOCIALE R+2 - Vol 9 (B274)	Prélèvement négatif
002ER379995 n°36 - 1 (P36)	CAISSE NATIONALE MILITAIRE DU SECURITE SOCIALE R+2 - Vol 9 (B274)	Prélèvement négatif
002ER379995 n°37 - 1 (P37)	CAISSE NATIONALE MILITAIRE DU SECURITE SOCIALE R+2 - Vol 9 (B274)	Prélèvement négatif

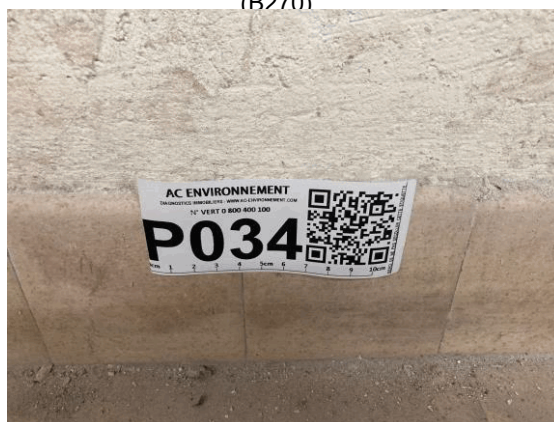
002ER379995 n°34 - 1 (P34) - CAISSE NATIONALE MILITAIRE DU SECURITE SOCIALE R+2 - Vol 9 (B274)

Vol 9 (B274)	Revêtement de mur	Revêtement de mur	Colle de carrelage (plinthe)	P34	Sondage et extension de la ZPSO du prélèvement P34		002ER37 9995 n °34 - 1	002ER 37999 5 n°34	Colle - Dur - Gris	Négatif	Négatif sur analyse
Vol 9 (B274)	Parois verticales intérieures et enduits	Murs et cloisons	Enduits ciment	P35	Réalisation d'un prélèvement		002ER37 9995 n °35 - 1	002ER 37999 5 n°35	Béton - Dur - Gris	Négatif	Négatif sur analyse
Vol 9 (B274)	Plafond et faux-plafonds	Plafonds	Enduits ciment	P36	Réalisation d'un prélèvement		002ER37 9995 n °36 - 1	002ER 37999 5 n°36	Ciment - Effritable - Gris	Négatif	Négatif sur analyse
Vol 9 (B274)	Conduits, canalisations et équipements	Conduit eau	Enveloppe de calorifuge	P37	Réalisation d'un prélèvement		002ER37 9995 n °37 - 1	002ER 37999 5 n°37	Peinture / Toile - Effritable / Souple Fibreux - Gris / Blanc	Négatif	Négatif sur analyse
Vol 9 (B274)	Conduits, canalisations et équipements	Conduit air	Calorifugeage	P38	Réalisation d'un prélèvement		002ER37 9995 n °38 - 1	002ER 37999 5 n°38	Laine / Matériau - Souple Fibreux / Effritable - Beige / Noir	Négatif	Négatif sur analyse

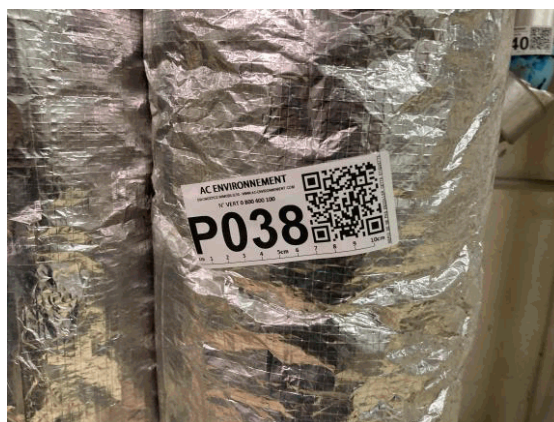
002ER379995 n°38 - 1 (P38) - CAISSE NATIONALE MILITAIRE DU SECURITE SOCIALE R+2 - Vol 9 (B274)

002ER379995 n°38 - 1 (P38)	CAISSE NATIONALE MILITAIRE DU SECURITE SOCIALE R+2 - Vol 9 (B274)	Prélèvement négatif

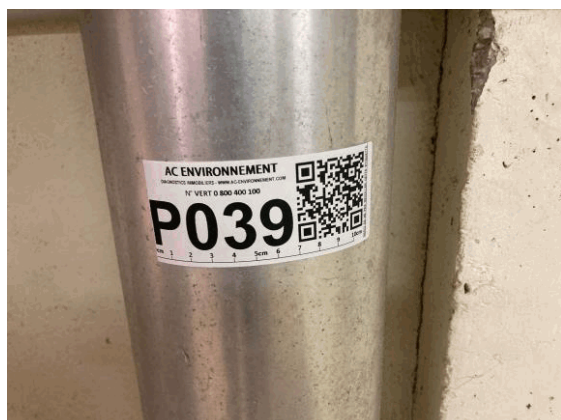
002ER379995 n°39 - 1 (P39) - CAISSE NATIONALE MILITAIRE DU SECURITE SOCIALE R+2 - Vol 9 (B274)

002ER379995 n°39 - 1 (P39)	CAISSE NATIONALE MILITAIRE DU SECURITE SOCIALE R+2 - Vol 9 (B274)	Prélèvement négatif
002ER379995 n°40 - 1 (P40)	CAISSE NATIONALE MILITAIRE DU SECURITE SOCIALE R+2 - Vol 9 (B274)	Prélèvement négatif
S15 - 1 (S15)	CAISSE NATIONALE MILITAIRE DU SECURITE SOCIALE R+2 - Vol 6 (B258)	Absence : pas d'amiante par nature
002ER379995 n°1 - 1 (P1)	CAISSE NATIONALE MILITAIRE DU SECURITE SOCIALE R-1 - Vol 5 (B834)	Prélèvement négatif
002ER379995 n°2 - 1 (P2)	CAISSE NATIONALE MILITAIRE DU SECURITE SOCIALE R-1 - Vol 5 (B834)	Prélèvement négatif
002ER379995 n°3 - 1 (P3)	CAISSE NATIONALE MILITAIRE DU SECURITE SOCIALE R-1 - Vol 5 (B834)	Prélèvement négatif
002ER379995 n°4 - 1 (P4)	CAISSE NATIONALE MILITAIRE DU SECURITE SOCIALE R-1 - Vol 5 (B834)	Prélèvement négatif
002ER379995 n°5 - 1 (P5)	CAISSE NATIONALE MILITAIRE DU SECURITE SOCIALE R-1 - Vol 5 (B834)	Prélèvement négatif
002ER379995 n°6 - 1 (P6)	CAISSE NATIONALE MILITAIRE DU SECURITE SOCIALE R-1 - Vol 5 (B834)	Prélèvement négatif
